Dossier Technique Immobilier

Numéro de dossier : 22/IMO/4172
Date du repérage : 22/09/2022

Localisation du ou des bâtiments :
Département : ...**Haute-Garonne**
Adresse :.....**9 rue legrand**
Commune : .....**31110 BAGNÈRES-DE-LUCHON**
Section cadastrale AE, Parcelle(s) n° 145
Désignation et situation du ou des lot(s) de copropriété :
Etage 2, Lot numéro Non communiqué

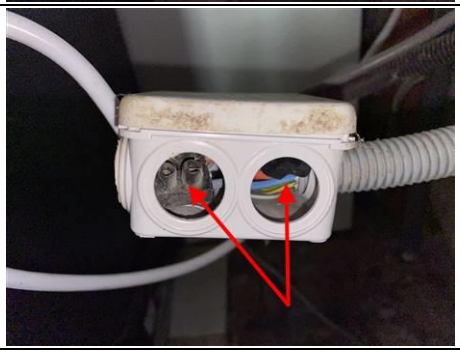
Photo PhEle004 Libellé de l'anomalie : B7.3 a L'Enveloppe d'au moins un matériel est manquante ou détériorée. Remarques : Présence de matériel électrique en place dont l'enveloppe présente des détériorations ; Faire intervenir un électricien qualifié afin de remplacer les matériels présentant des détériorations (2ème étage - Cuisine / Séjour, 2ème étage - Salle de bain)

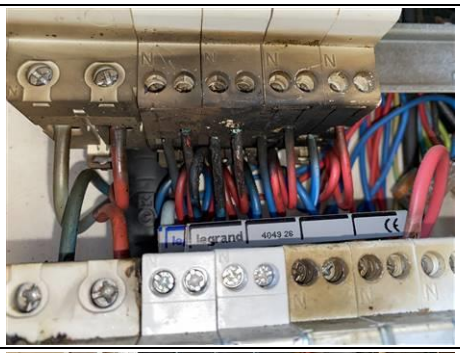
Photo PhEle005 Libellé de l'anomalie : B7.3 d L'installation électrique comporte au moins une connexion avec une partie active nue sous tension accessible. Remarques : Présence de connexion de matériel électrique présentant des parties actives nues sous tension ; Faire intervenir un électricien qualifié afin de remplacer les matériels présentant des parties actives nues sous tension (2ème étage - Cuisine / Séjour)
