Dossier : 15-05-0193 – SUCCESSION LAGARESTE Jacques

Adresse : 525 chemin de Mesplet
40250 SOUPROSSE

DOSSIER DE DIAGNOSTIC TECHNIQUE

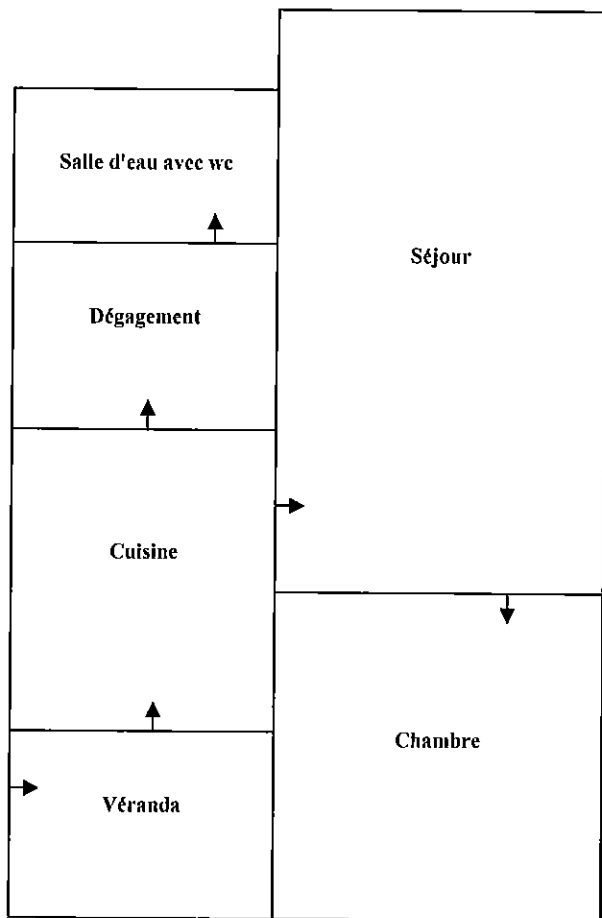
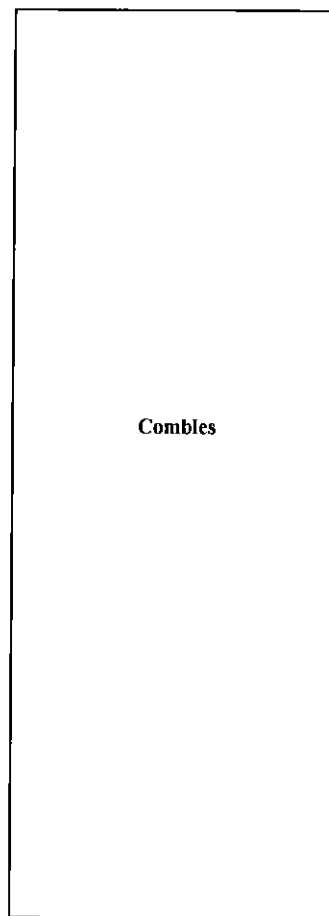
Légende		
1	Zone amiantée	Chaque pictogramme est accompagné d'un Identifiant qui correspond : - Au numéro de l'élément de construction, pour les sondages ainsi que pour les zones et les éléments amiantés ; - À la référence du prélèvement, pour les prélèvements
1	Élément amianté

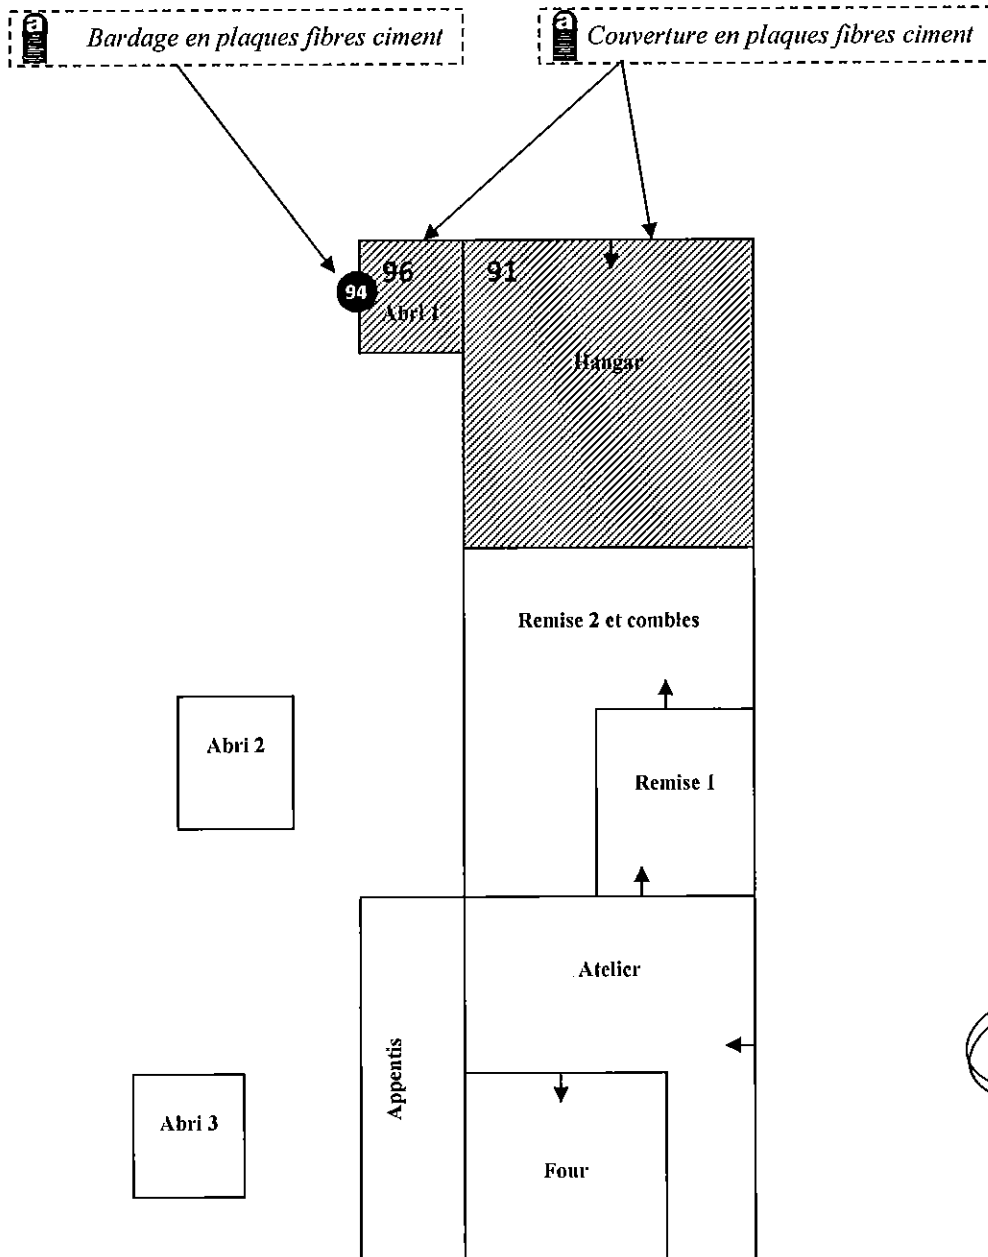
PLANCHE DE REPERAGE USUEL			Adresse de l'immeuble: 525 chemin de Mesplet 40250 SOUPROSSE	
N° dossier: 15-05-0193				
N° planche: 2/2	Version: 1	Type: Croquis		
Origine du plan: Cabinet de diagnostic			Bâtiment - Niveau:	Dépendances

Légende		
	Zone amiantée	Chaque pictogramme est accompagné d'un Identifiant qui correspond : - Au numéro de l'élément de construction, pour les sondages ainsi que pour les zones et les éléments amiantés ; - À la référence du prélèvement, pour les prélèvements
	Élément amianté
