REPERAGE AMIANTE

Pré-rapport de mission de repérage des matériaux et produits contenant de l'amiante pour l'établissement du constat établi à l'occasion de la vente d'un immeuble bâti

DOSSIER N°: H72-14-07-007

<p>ADRESSE DES LOCAUX VISITES</p> <p>DOMAINE DES CHARDONNEUX LE DOMAINE DES CHARDONNEUX 72220 SAINT-BIEZ-EN-BELIN</p>

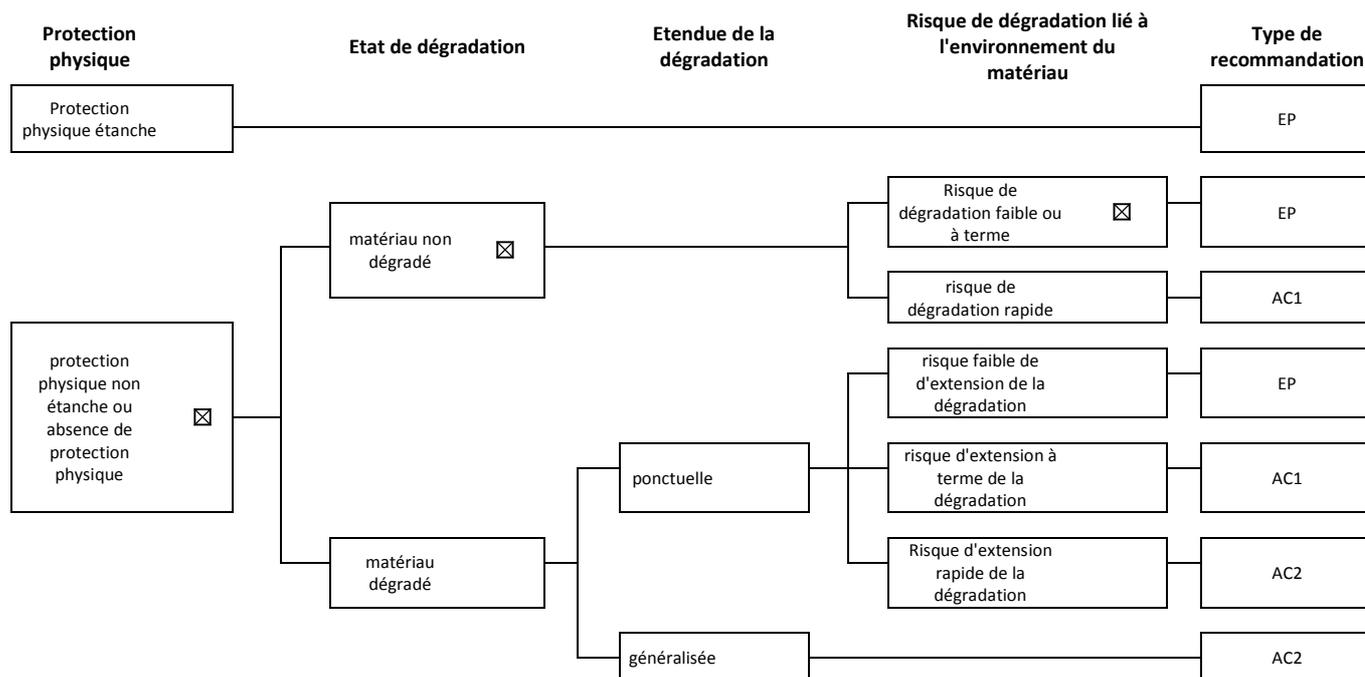
Grille des critères d'évaluation de l'état de conservation du matériau de la liste B	
No de dossier	H72-14-07-007
Date de l'évaluation	08/07/2014
Bâtiment	Domaine des Chardonneux
Local ou zone homogène	grenier
Destination déclarée du local	grenier
N° de repérage	Matériau
001	Conduit amiante ciment

Type de recommandation	Conclusion en application des dispositions de l'article R. 1334-27
EP	protection physique non étanche ou absence de protection physique, matériau non dégradé présentant un risque de dégradation faible ou à terme lié à l'environnement du matériau

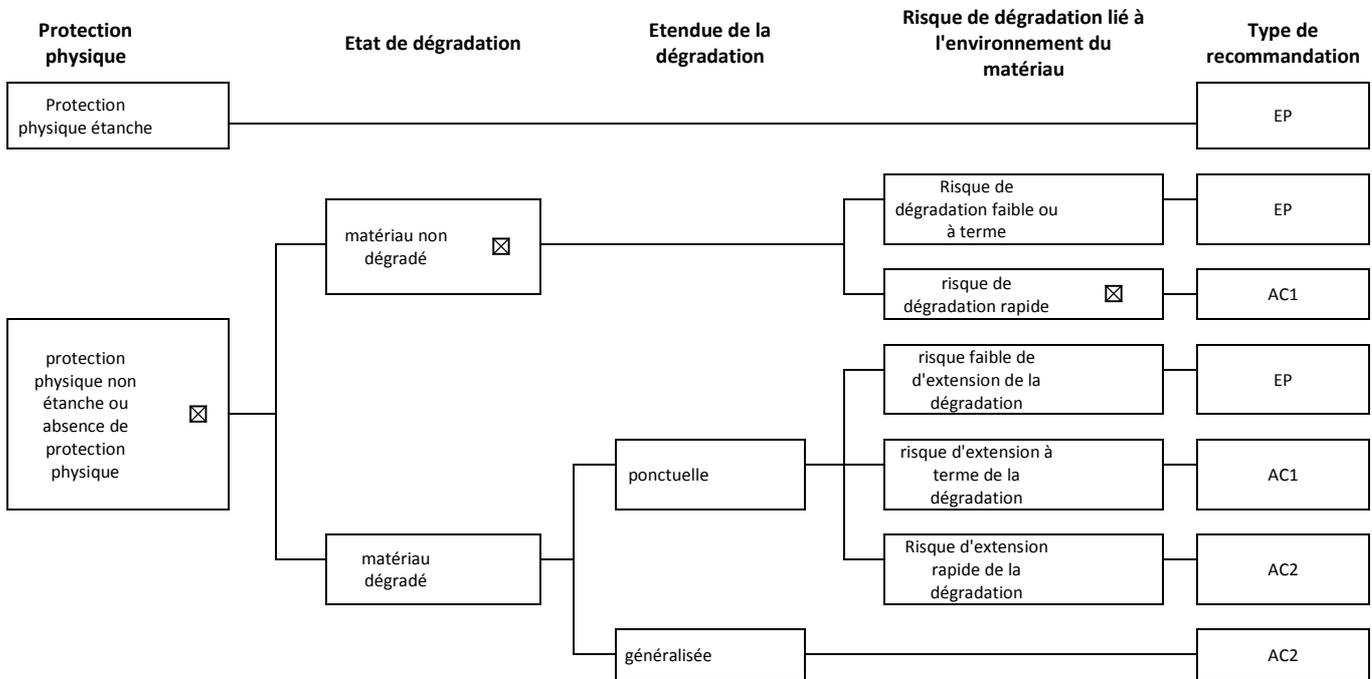
No de dossier	H72-14-07-007
Date de l'évaluation	08/07/2014
Bâtiment	Domaine des Chardonneux
Local ou zone homogène	cuisine
Destination déclarée du local	cuisine
N° de repérage	Matériau
002	Dalles de sol

Type de recommandation	Conclusion en application des dispositions de l'article R. 1334-27
AC1	protection physique non étanche ou absence de protection physique, matériau non dégradé présentant un risque de dégradation rapide lié à l'environnement du matériau

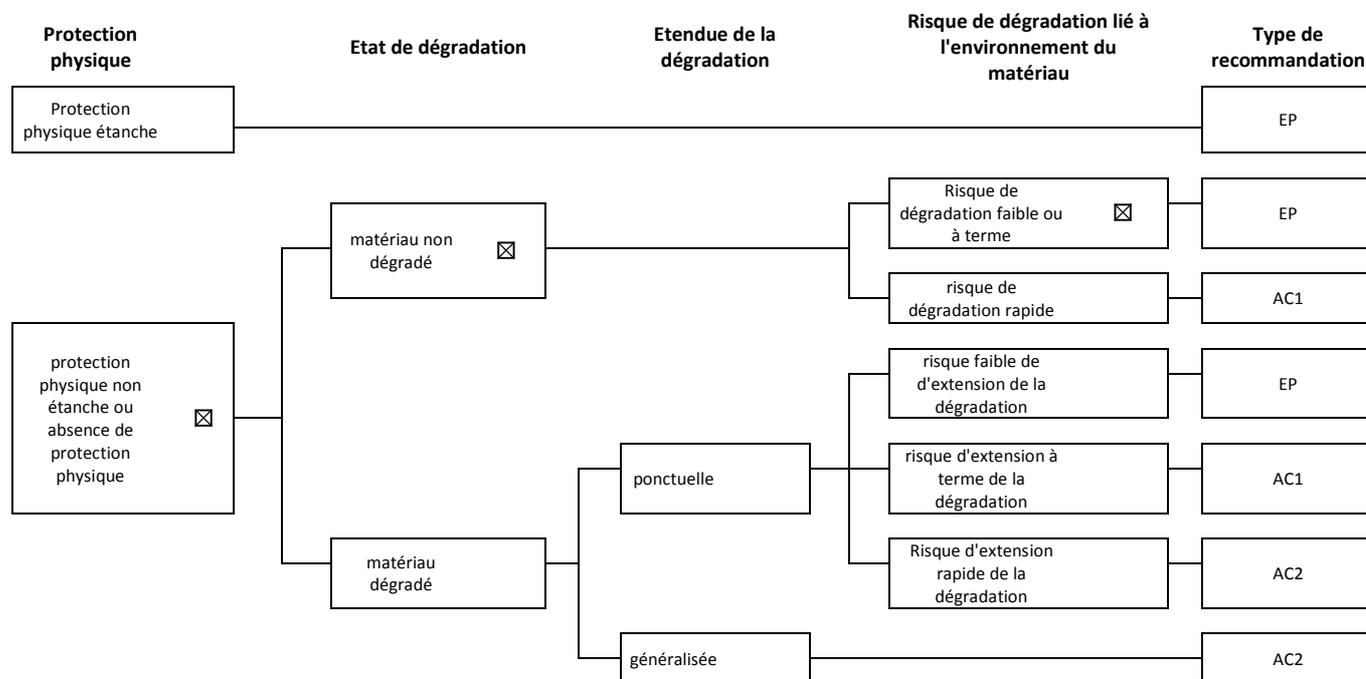
Grille des critères d'évaluation de l'état de conservation du matériau de la liste B	
No de dossier	H72-14-07-007
Date de l'évaluation	08/07/2014
Bâtiment	Domaine des Chardonneux
Local ou zone homogène	Chaufferie
Destination déclarée du local	Chaufferie
N° de repérage	Matériau
003	Conduit amiante ciment

Type de recommandation	Conclusion en application des dispositions de l'article R. 1334-27
EP	protection physique non étanche ou absence de protection physique, matériau non dégradé présentant un risque de dégradation faible ou à terme lié à l'environnement du matériau

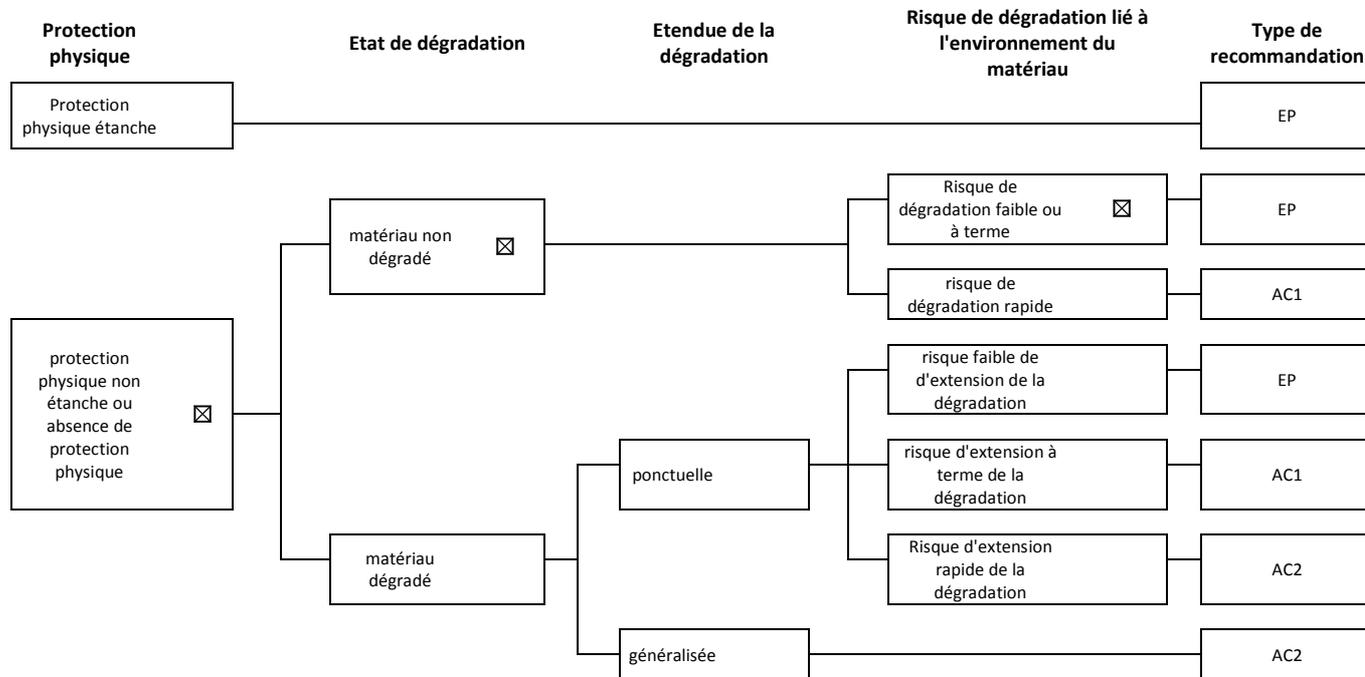
No de dossier	H72-14-07-007
Date de l'évaluation	08/07/2014
Bâtiment	Domaine des Chardonneux
Local ou zone homogène	Chaufferie
Destination déclarée du local	Chaufferie
N° de repérage	Matériau
004	joint de porte coupe-feux

Type de recommandation	Conclusion en application des dispositions de l'article R. 1334-27
EP	protection physique non étanche ou absence de protection physique, matériau non dégradé présentant un risque de dégradation faible ou à terme lié à l'environnement du matériau

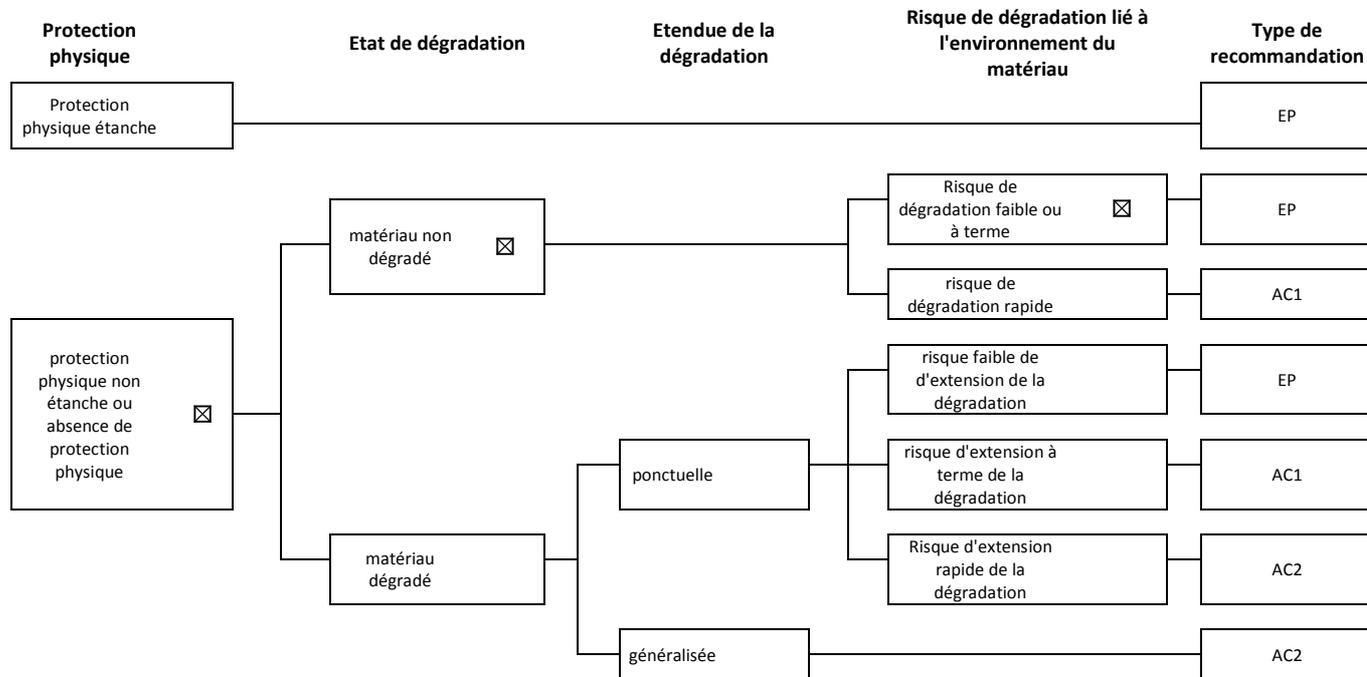
No de dossier	H72-14-07-007
Date de l'évaluation	08/07/2014
Bâtiment	Domaine des Chardonneux
Local ou zone homogène	Lingerie
Destination déclarée du local	Lingerie
N° de repérage	Matériau
006	Conduit amiante ciment

Type de recommandation	Conclusion en application des dispositions de l'article R. 1334-27
EP	protection physique non étanche ou absence de protection physique, matériau non dégradé présentant un risque de dégradation faible ou à terme lié à l'environnement du matériau

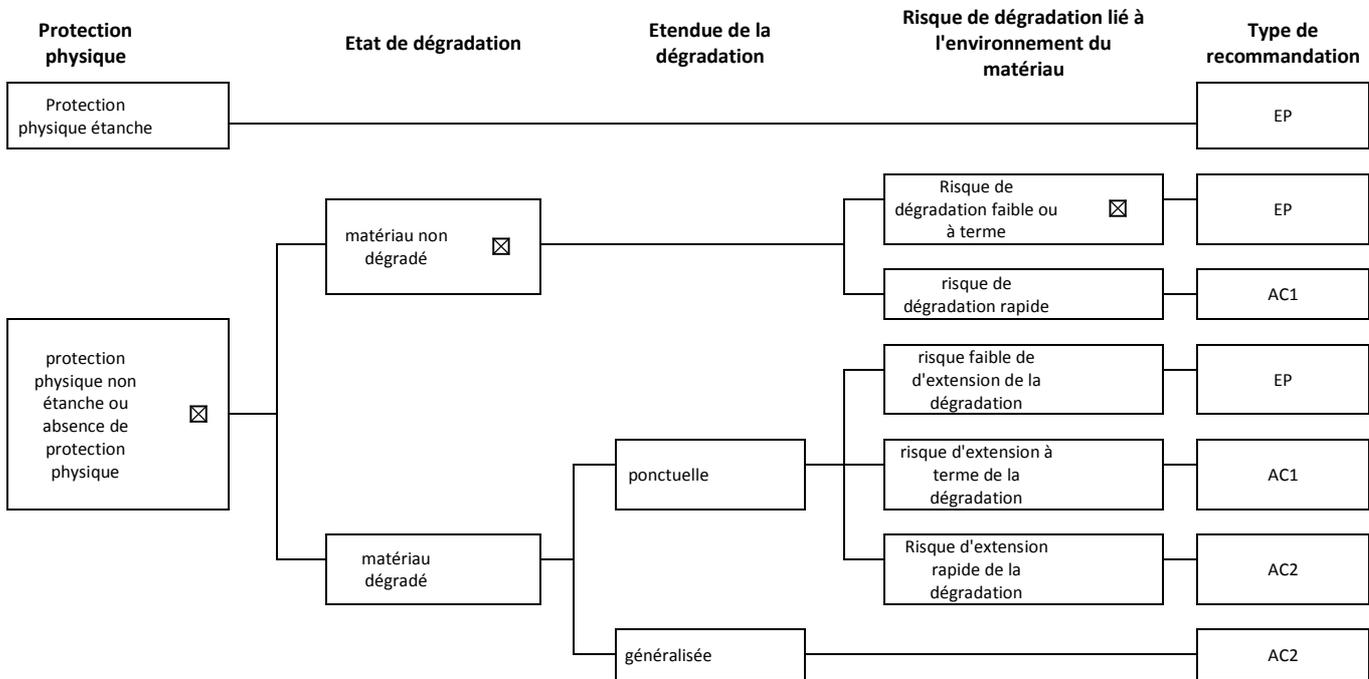
No de dossier	H72-14-07-007
Date de l'évaluation	08/07/2014
Bâtiment	Domaine des Chardonneux
Local ou zone homogène	cave cuisine 3
Destination déclarée du local	cave cuisine 3
N° de repérage	Matériau
008	Conduit amiante ciment

Type de recommandation	Conclusion en application des dispositions de l'article R. 1334-27
EP	protection physique non étanche ou absence de protection physique, matériau non dégradé présentant un risque de dégradation faible ou à terme lié à l'environnement du matériau
