CONTROLE PERIODIQUE DES DISPOSITIFS D'ASSAINISSEMENT NON COLLECTIF

COMPTE-RENDU DE VISITE DU
02/04/2014

Commune	RIVEHAUTE	Adresse	1, Place du Quartier BIBI	
Propriétaire : M. PERSILLON Francis		110, Rue du HALLY	40 465 PONTONX Sur ADOUR	Tel : 06.35.94.87.27

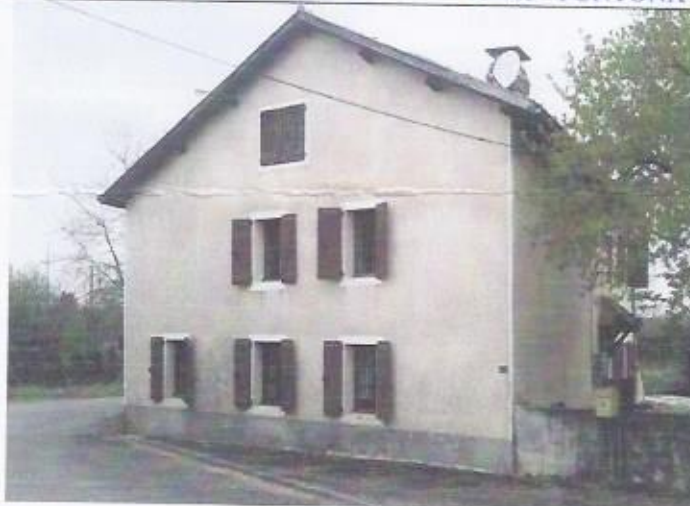
- à la fosse : Prévoir le dégagement du regard, puis une rehausse (trappe d'accès scellée)	Accès aux regards :
- au bac à graisses : Regard d'accès dégagé	Rejet : AU RESEAU PLUVIAL ET PUISARD
	TRACES D'EAUX USEES POSSIBLES
Présence de dangers pour la santé des personnes ou l'environnement	Implantation du système de traitement
Contact direct possible avec les eaux usées non traitées : NON, mais écoulement direct	Plus de 5 m de la maison :
Risque de transmission de maladie : NON	Plus de 35 m point de captage eau potable :
Mauvaises odeurs : NON	Plus de 3 m d'un arbre :
Sécurité des installations (couvercles étanches) : NON (couvercle bac dégraisseur)	Plus de 3 m des limites de propriétés :
Zone à enjeux sanitaires (périmètre captage, baignade) : NON	Séparation des eaux usées et pluviales : NON
Zone à enjeux environnemental (SDAGE-SAGE) : NON	Collecte de l'ensemble des eaux usées : OUI
Installation complète : NON	Dysfonctionnement majeur : NON

Évacuation du bac à graisses :	Au puisard directement
Évacuation de la fosse :	Au réseau d'eaux pluviales
Évacuation des eaux issues du système traitement vers :	Absence de filière de traitement des eaux (drainage)

- **Dimensionnement :** Sous-dimensionnement de la capacité du bac à graisses avec un volume de 150 L, au lieu des 500 L préconisés permettant le prétraitement des eaux ménagères. Absence de filière de traitement des eaux (épandage) avant le rejet.

- **Appréciation des nuisances ou des pollutions :** Les eaux prétraitées, issues de la fosse septique, sont rejetées directement dans le réseau d'eaux pluviales, longeant la route. Ces eaux se déversent ensuite dans un cours d'eau. En revanche, les eaux prétraitées, issues du bac dégraisseur, sont envoyées vers un puisard, situé sur le terrain. Il y a donc un rejet direct d'eaux prétraitées hors propriété (traces d'eaux usées possibles). A noter alors, des risques de contamination du milieu naturel et des eaux superficielles.

Défaut de structure ou de fermeture des ouvrages : OUI, le couvercle du bac dégraisseur est cassé.

- **Travaux à prévoir :** Afin de rendre l'installation conforme, par rapport à la réglementation en vigueur, il serait nécessaire de mettre en place, une fosse toutes eaux de 3000 L, avec un préfiltre intégré et une filière d'épandage des eaux par filtre à sable vertical drainé de 25 m² de surface. Cette filière sera suivie d'un rejet en milieu superficiel (rejet au réseau d'eaux pluviales) après autorisation de la commune (Maire). Cela permettra ainsi le traitement des eaux usées avant leur rejet. Une filière compacte, remplaçant le filtre à sable, d'une capacité de traitement de 5 EH, agréée par le Ministère de l'Ecologie, peut aussi être choisie pour une emprise au sol moindre : micro-station, filtre à coco, filtre à laine de roche, septodiffuseurs, filtre à zéolithe... Prévoir de séparer les eaux pluviales des eaux usées.
