## Dossier Technique Immobilier

Numéro de dossier : 2018-06-0749

# Etat de l'Installation Intérieure d'Electricité

# Rapport de l'état relatif

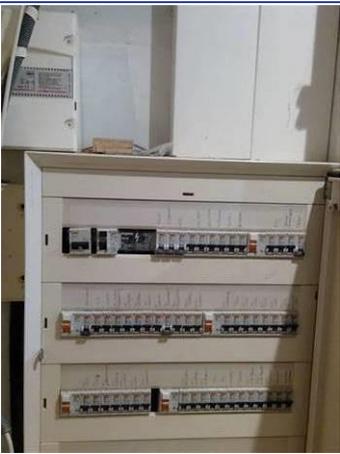
<p>Photo PhEle002 Libellé de l'anomalie : Local contenant une baignoire ou une douche : l'installation électrique ne répond pas aux prescriptions particulières appliquées à ce local (adéquation entre l'emplacement où est installé le matériel électrique et les caractéristiques de ce dernier - respect des règles de protection contre les chocs électriques liées aux zones).</p>
