# Synthèse Dossier de Diagnostic Technique

Réf. : DIA-SRDO1-1811-013

Propriétaire : LIBAROS  
Adresse du bien : à Baro, 32300 CUELAS  
Nature du bien : corps de ferme  
Localisation du bien : Sans objet  
Numéro de lot : Sans objet  
Date du permis de construire : Avant 1949  
Date limite de validité : 18/05/2019  
Référence client :

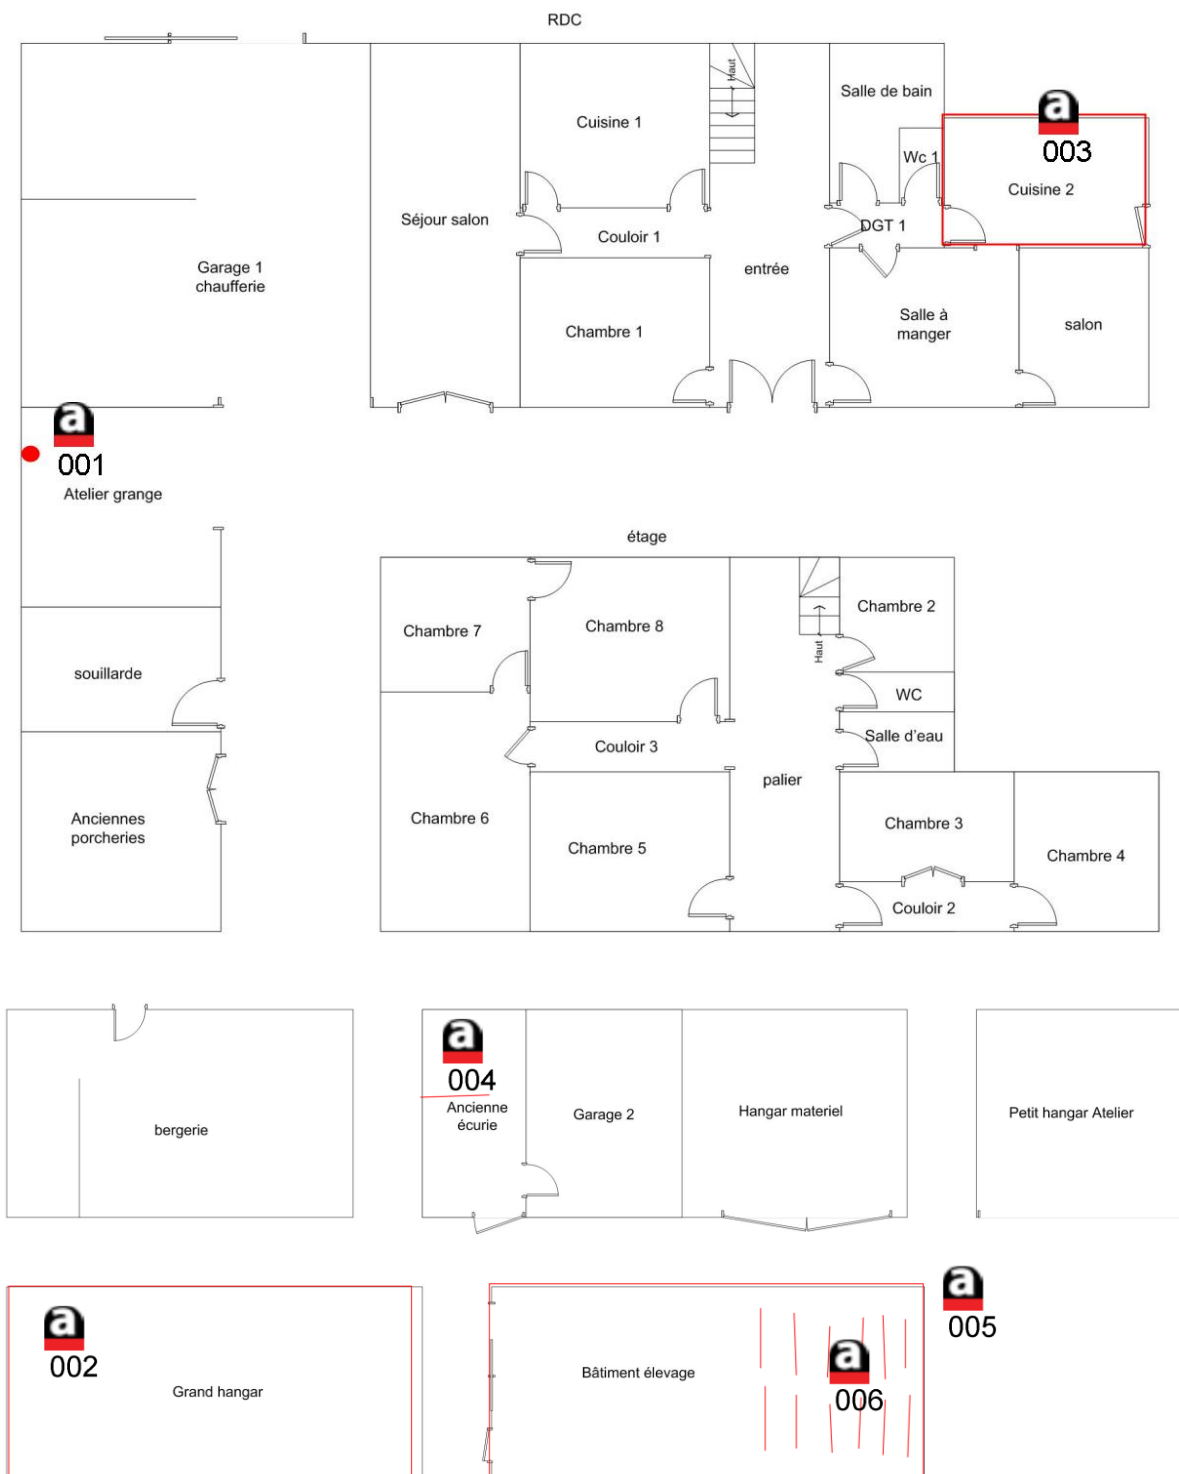
### 17. Croquis permettant de localiser les prélèvements et les matériaux ou produits contenant de l'amiante

Présence d'amiante : Il a été repéré des matériaux et produits contenant de l'amiante.

L'opérateur de repérage recommande au propriétaire d'avertir de la présence d'amiante toute personne pouvant intervenir sur ou à proximité des matériaux et produits concernés ou de ceux les recouvrant ou les protégeant.

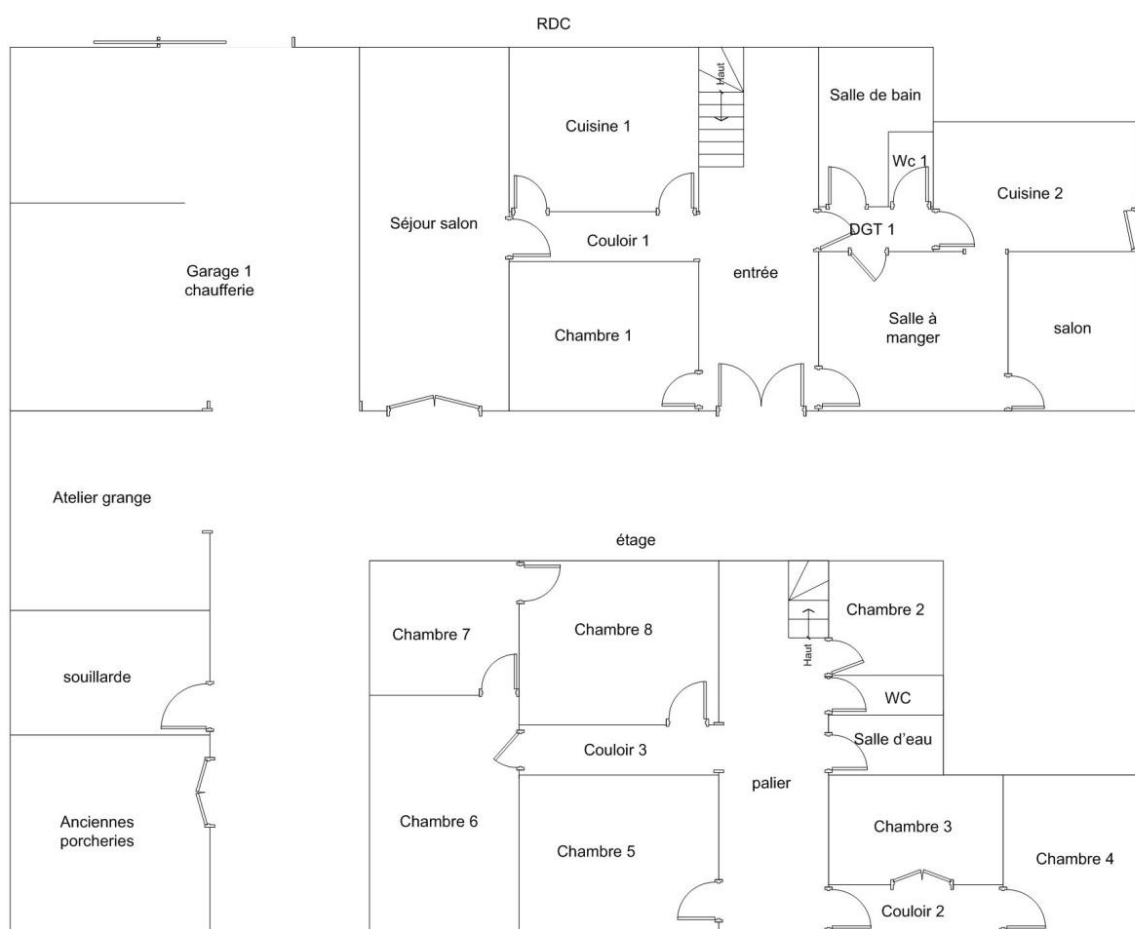
## 16. Schéma du constat de risque d'exposition au plomb

Présence de plomb dans revêtement non dégradé, non visible ou état d'usage :

Bâti : Absence de situation(s) de dégradation du bâti ou de risque de saturnisme infantile.

Le propriétaire doit veiller à l'entretien des revêtements recouvrant les unités de diagnostic de classe 1 et 2, afin d'éviter leur dégradation future.
