# SUD DIAGNOSTIC BATIMENT

## Dossier Technique Immobilier

Numéro de dossier : 2020/11/08-02805D

Adresse : ..... **35 RUE MARECHAL JOFFRE**

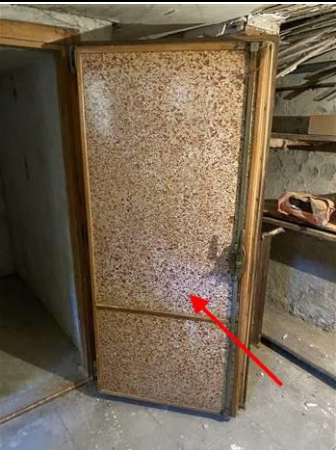
<p>Photo n° PhA001                  Localisation : Sous-Sol - Chambre froide 3,2                  Ouvrage : Portes et cloisons palières                  Partie d'ouvrage : Portes palières                  Description : Portes                  Localisation sur croquis : ZPSO-001</p>
 	<p>Photo n° PhA001                  Localisation : Sous-Sol - Chambre froide 3,2                  Ouvrage : Portes et cloisons palières                  Partie d'ouvrage : Portes palières                  Description : Portes                  Localisation sur croquis : ZPSO-001</p>
