Synthèse Dossier de Diagnostic Technique

Réf. : DIA-SRD02-1809-021

Propriétaire : Madame Isabelle BOUIX
Adresse du bien : 12 Chemin de batail, 65700 LABATUT RIVIERE
Nature du bien : Maison individuelle
Localisation du bien : Sans objet
Numéro de lot : Sans objet
Date du permis de construire : Avant 1949
Date limite de validité : 20/03/2019
Référence client :

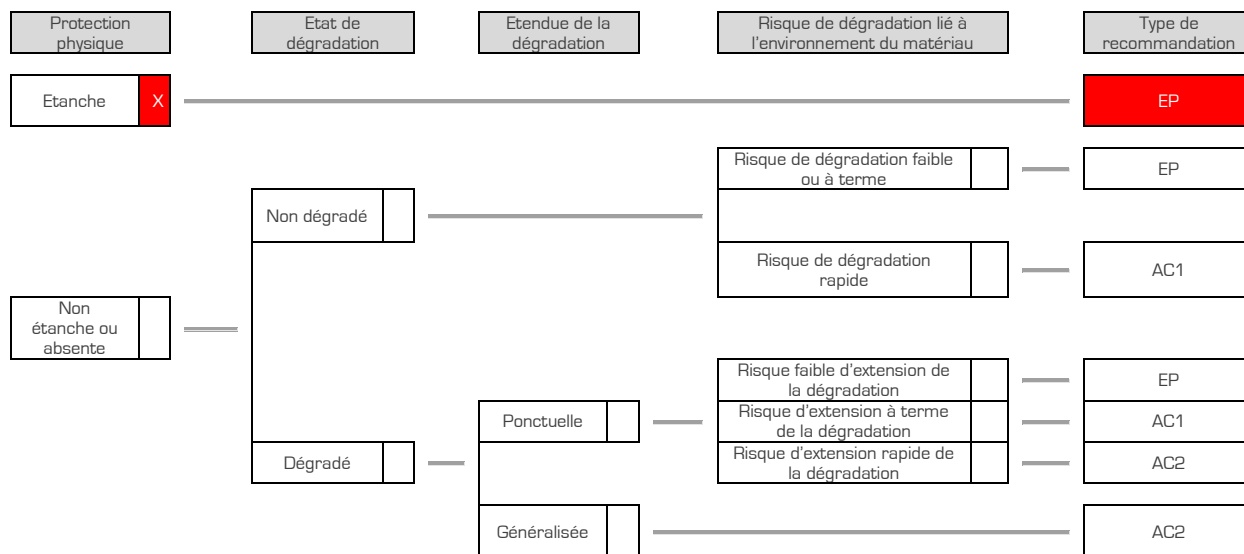
1er étage - Combles perdus sur salon : Accessoire de couverture (fibres-ciment)

Conclusion	Evaluation périodique
N° de dossier	DIA-SRDO2-1809-021
Date de l'évaluation	21/09/2018
Bâtiment	Sans objet
Local ou zone homogène	1er étage - Combles perdus sur salon, zone homogène numéro 1
Destination déclarée du local	Habitation

Faire réaliser une « **évaluation périodique** », car le type de matériau ou produit concerné contenant de l'amiante, la nature et l'étendue des dégradations qu'il présente et l'évaluation du risque de dégradation ne conduisent pas à conclure à la nécessité d'une action de protection immédiate sur le matériau ou produit. Cette évaluation périodique consiste à :

- a) Contrôler périodiquement que l'état de dégradation des matériaux et produits concernés ne s'aggrave pas et, le cas échéant, que leur protection demeure en bon état de conservation ;
- b) Rechercher, le cas échéant, les causes de dégradation et prendre les mesures appropriées pour les supprimer.
