Résumé de l'expertise n° CD40_POYANNE_CHATEAU__02_20_1801

Adresse : **Château de Poyanne**

Commune : **40380 POYANNE**

Constat de risque d'exposition au plomb CREP

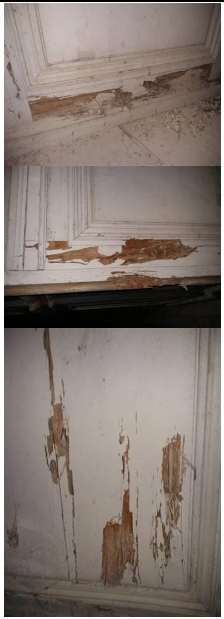
Porte 1 - A - Bois et Peinture	Absence d'indices d'infestation de termites	
	Porte 2 - D - Bois et Peinture	Absence d'indices d'infestation de termites	
	Fenêtre - C - Bois et Peinture	Absence d'indices d'infestation de termites	
Rez de chaussée - Gde salle 8	Sol - Carrelage	Absence d'indices d'infestation de termites	
	Mur - Pierres plâtre	Absence d'indices d'infestation de termites	
	Parements allèges - Bois et Peinture	Présence d'indices d'infestation de termites identifiés sur la photo : PhTer001 Détails : altérations dans le bois
