Dossier Technique Immobilier

Numéro de dossier : 18/IMO/1725
Date du repérage : 11/04/2019

Adresse : **48 Avenue Jean Jaurès**

Commune : **31110 BAGNÈRES-DE-LUCHON**
Section cadastrale AH, Parcelle
numéro 57,

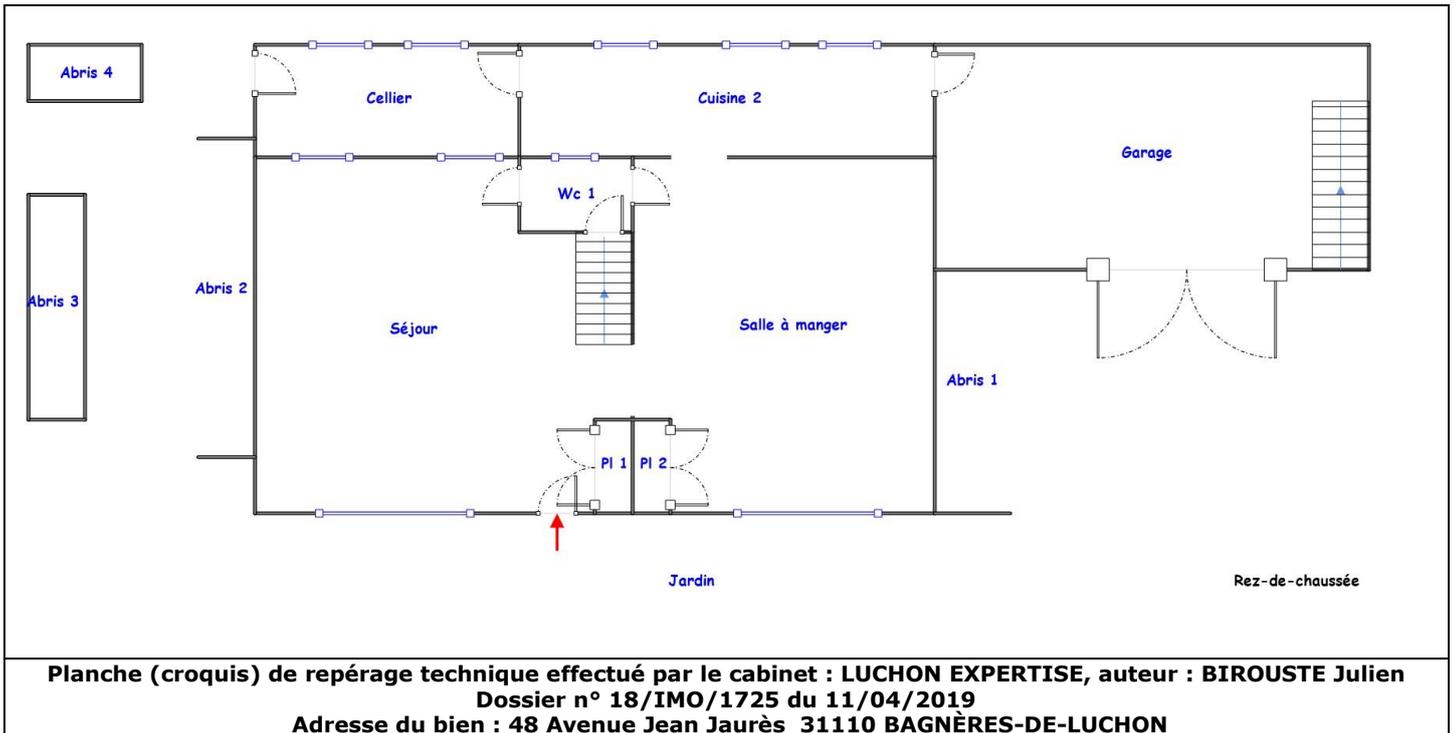
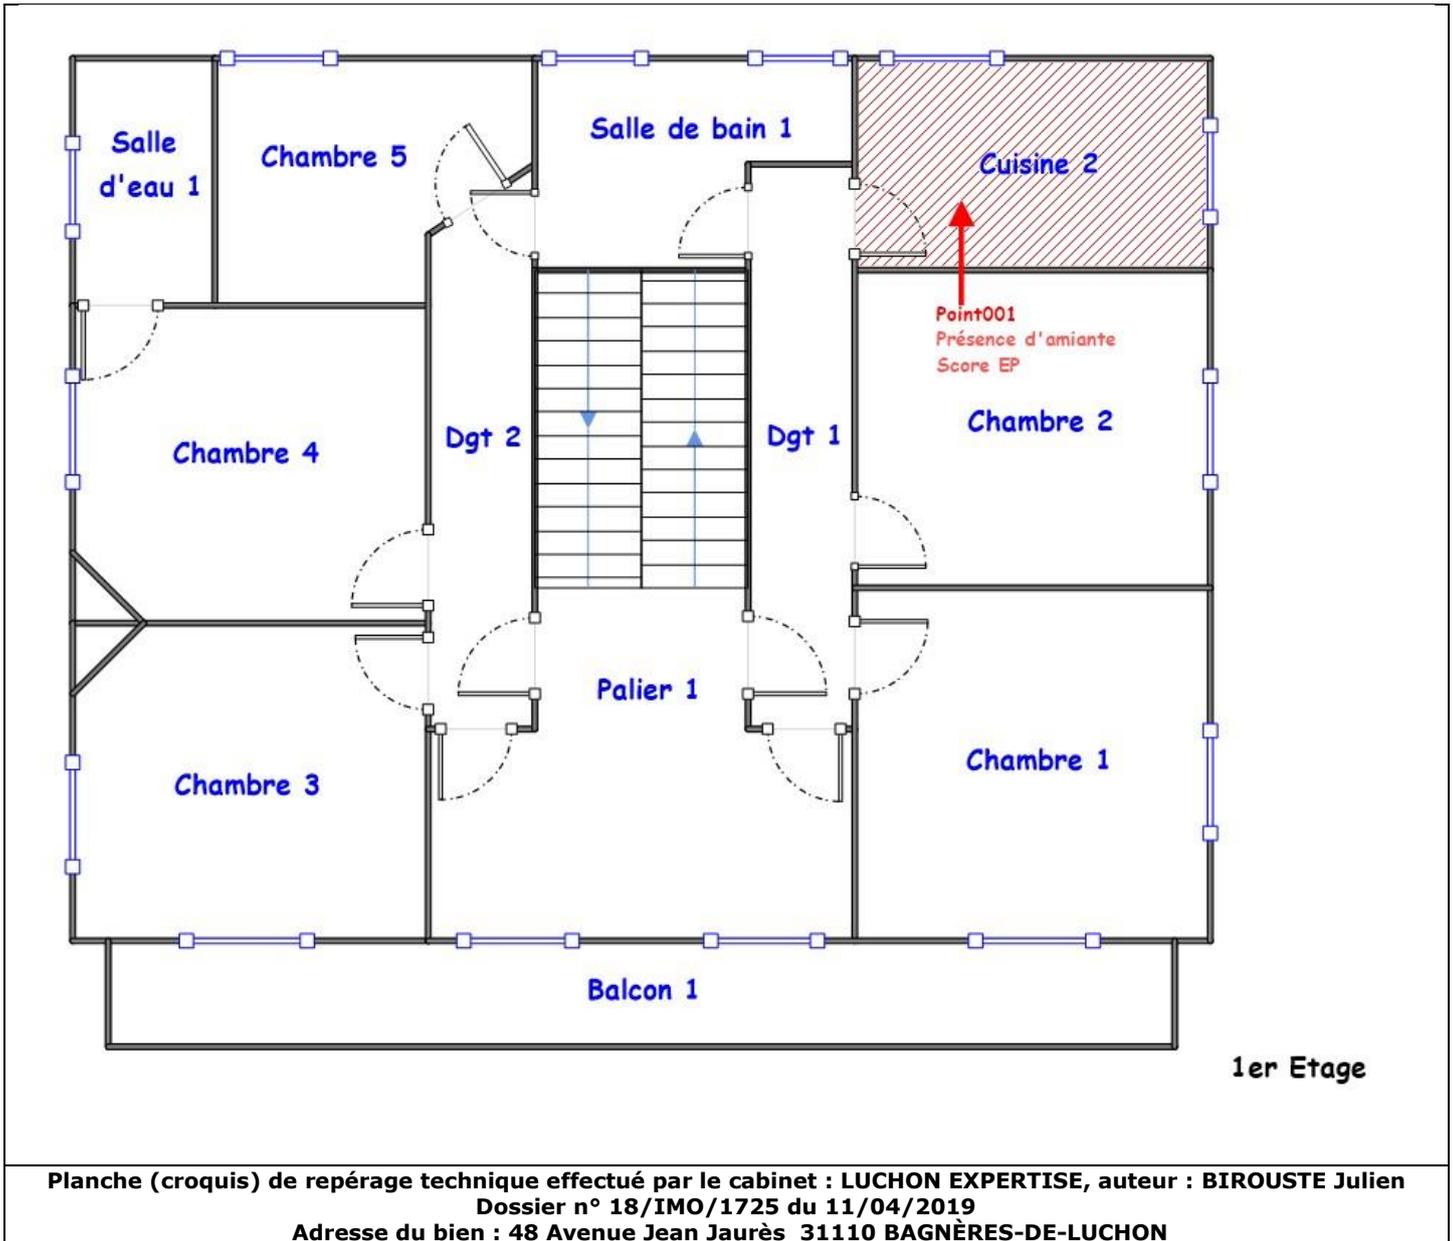
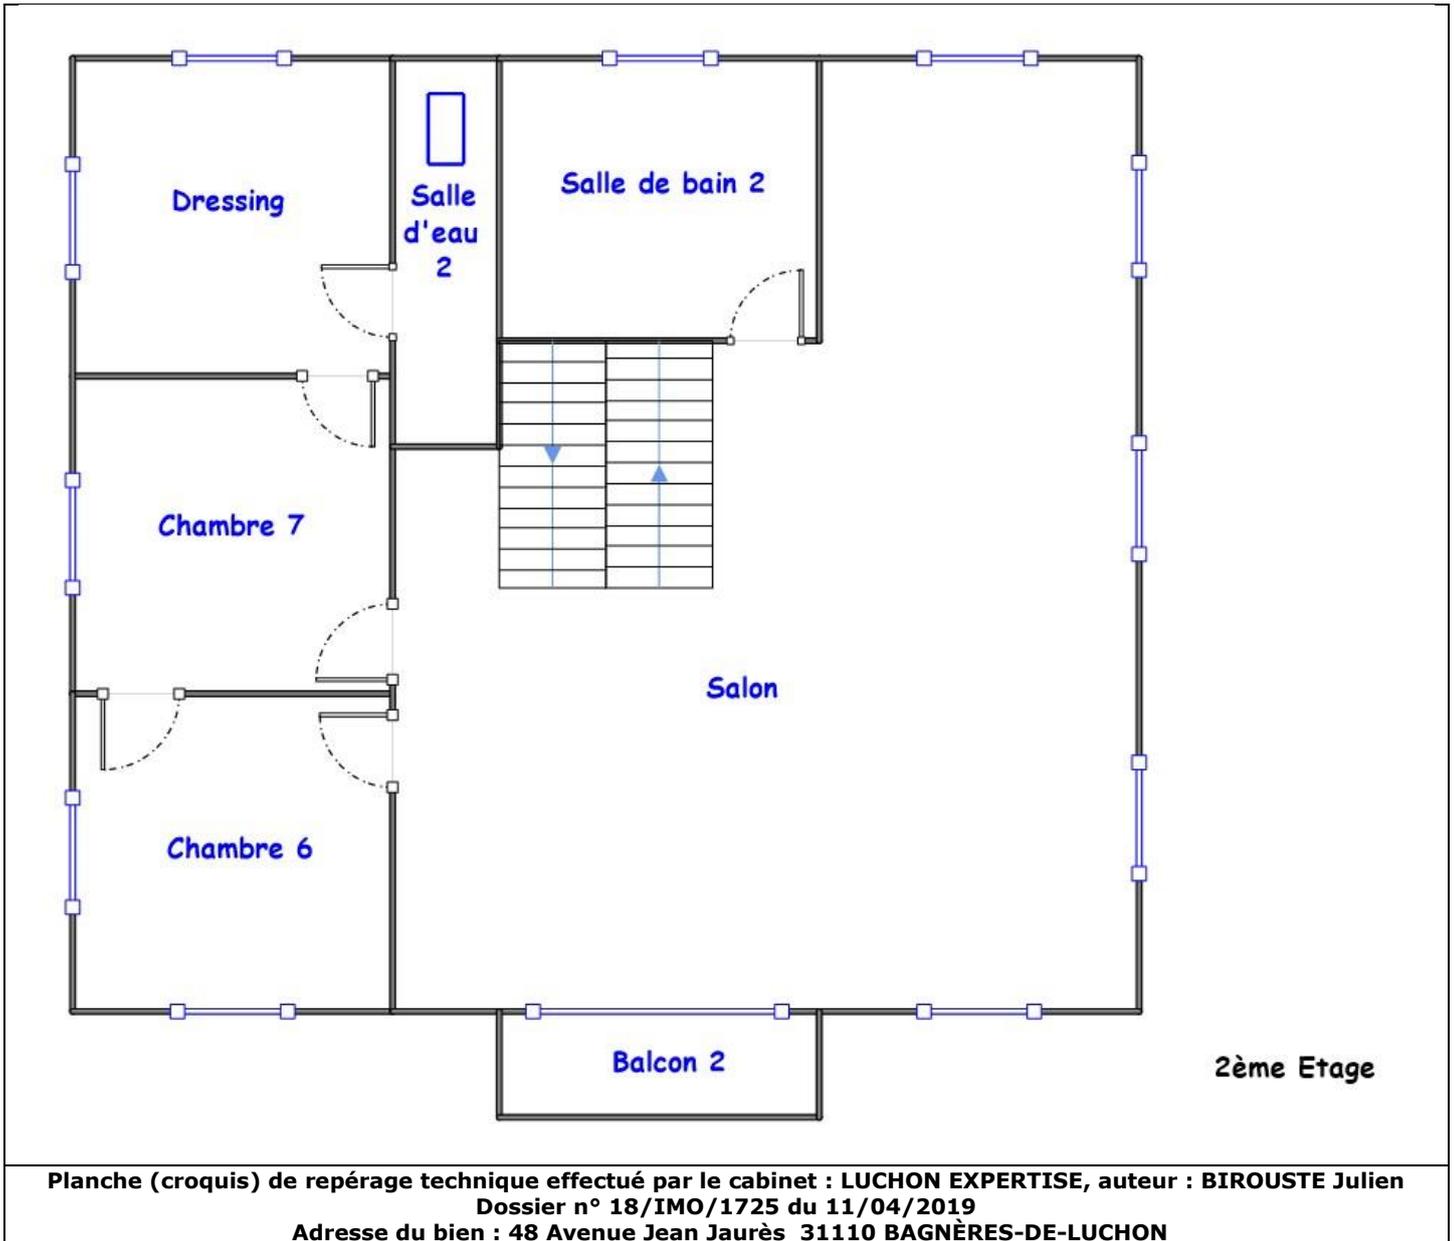
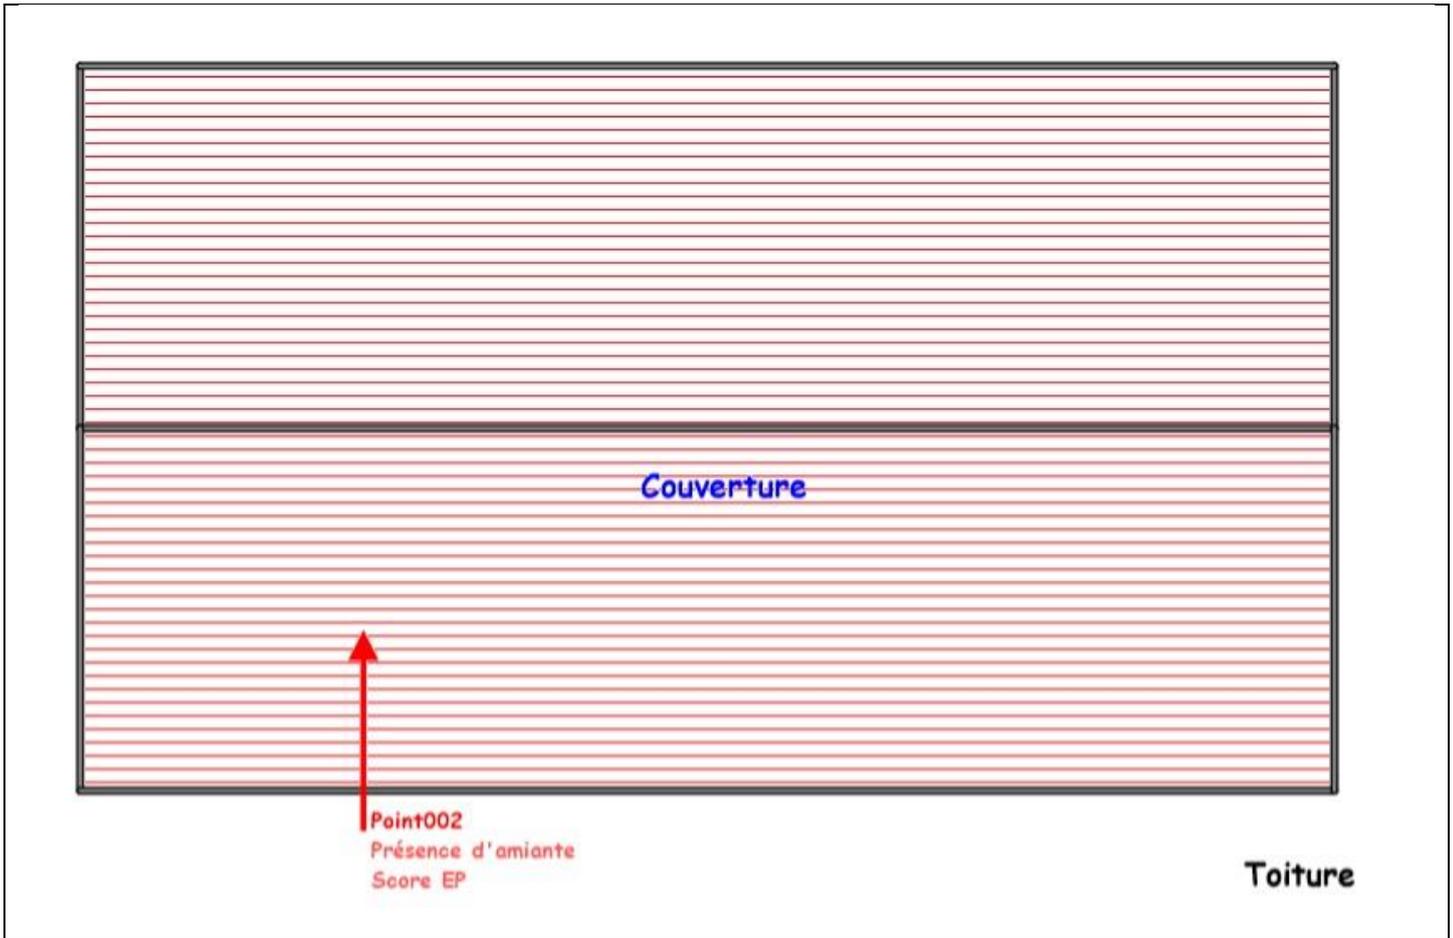
7.1 - Annexe - Schéma de repérage

Localisation	Identifiant + Description	Conclusion (justification)	Etat de conservation** et préconisations*	Photo
1er étage - Cuisine 2	<u>Identifiant:</u> 18/IMO/1725/ZPSO-001 <u>Description:</u> Dalles de sol <u>Liste selon annexe.13-9 du CSP :</u> B	Présence d'amiante (sur jugement de l'opérateur)	Matériau non dégradé Résultat EP** Préconisation : Il est recommandé de réaliser une évaluation périodique. Recommandation : Voir les Mesures d'ordre général – Obligations réglementaires

Toiture - Couverture	<u>Identifiant:</u> 18/IMO/1725/ZPSO-002 <u>Description:</u> Ardoises (fibres-ciment) <u>Liste selon annexe.13-9 du CSP :</u> B	Présence d'amiante (sur jugement de l'opérateur)	Matériau non dégradé Résultat EP** Préconisation : Il est recommandé de réaliser une évaluation périodique. Recommandation : Voir les Mesures d'ordre général – Obligations réglementaires
