## DOSSIER DE DIAGNOSTIC TECHNIQUE

**Référence : 002AC142183**  
A communiquer pour toute correspondance  
Réalisé le : 22/11/2021  
Référence mandataire : Maison\_575  
Chemin de la Biasse

Maison  
575 Chemin de la Biasse  
65330 SENTOUS

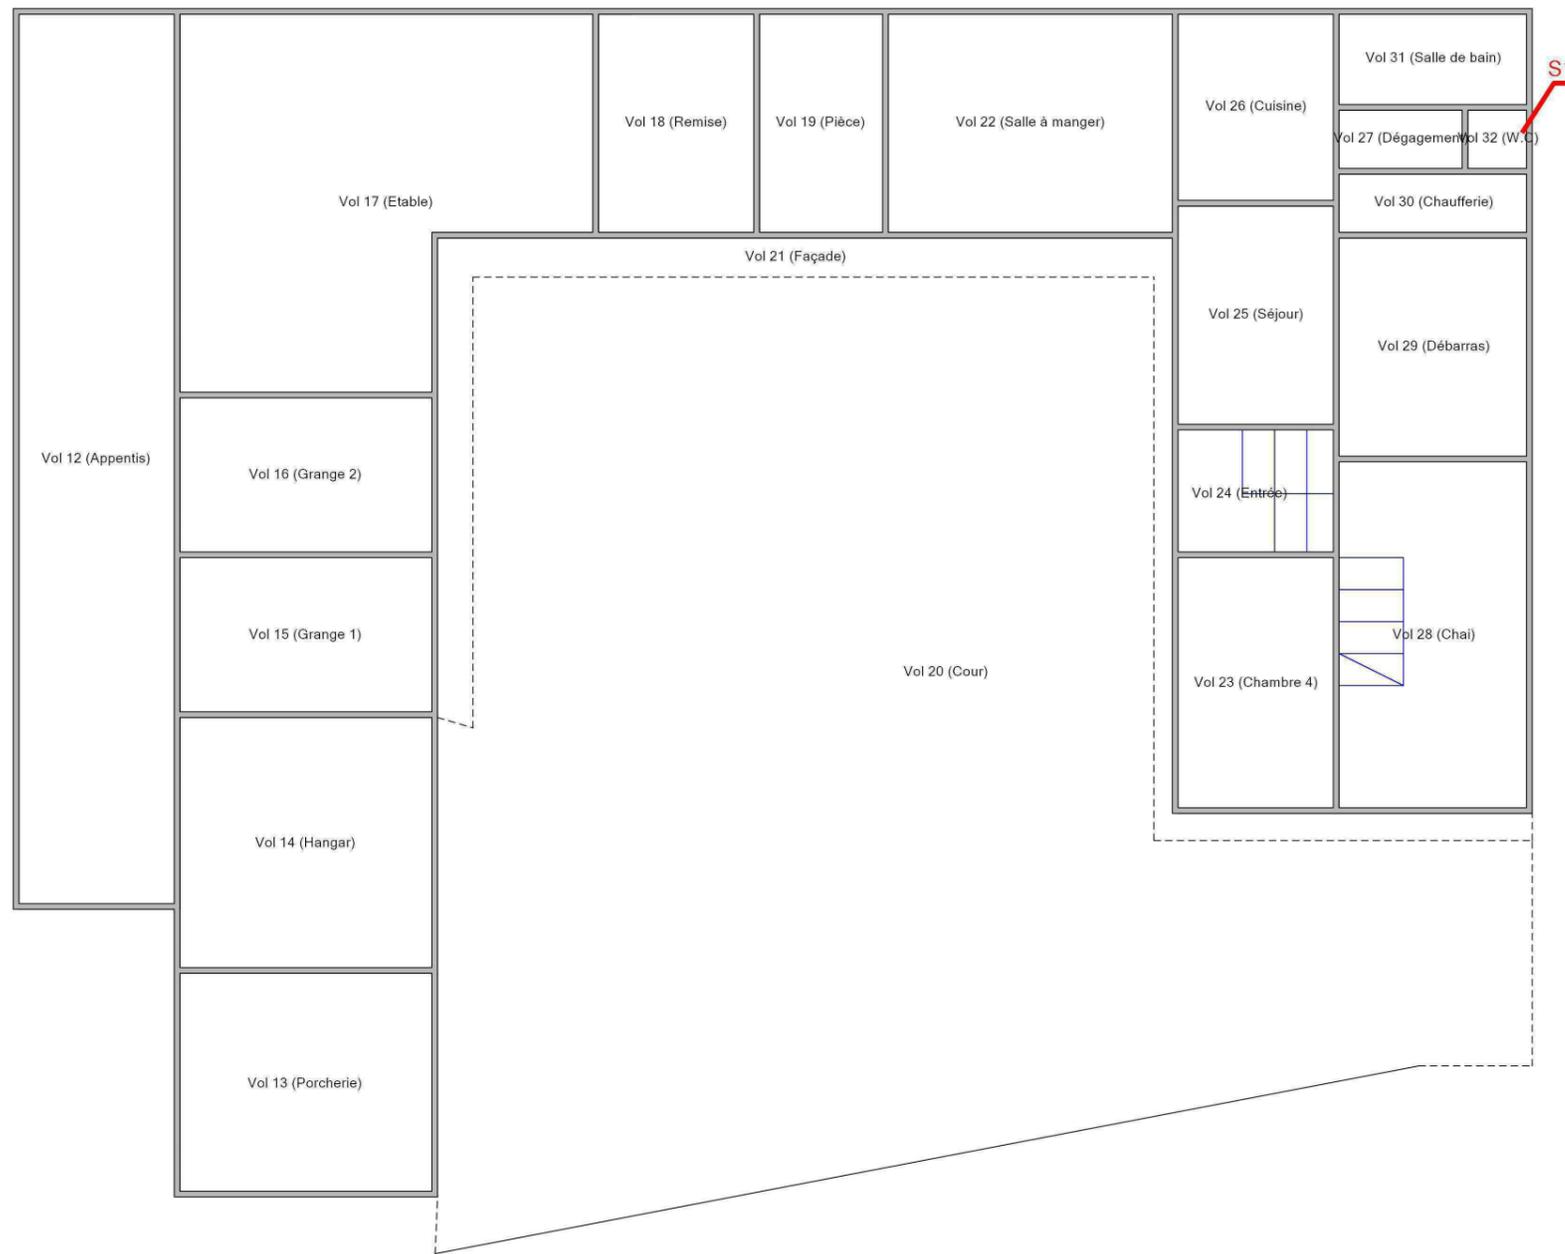
REZ DE CHAUSSÉE - PLAN DE REPÉRAGE - ACTIONS MENÉES

S1: Conduit en fibres-ciment

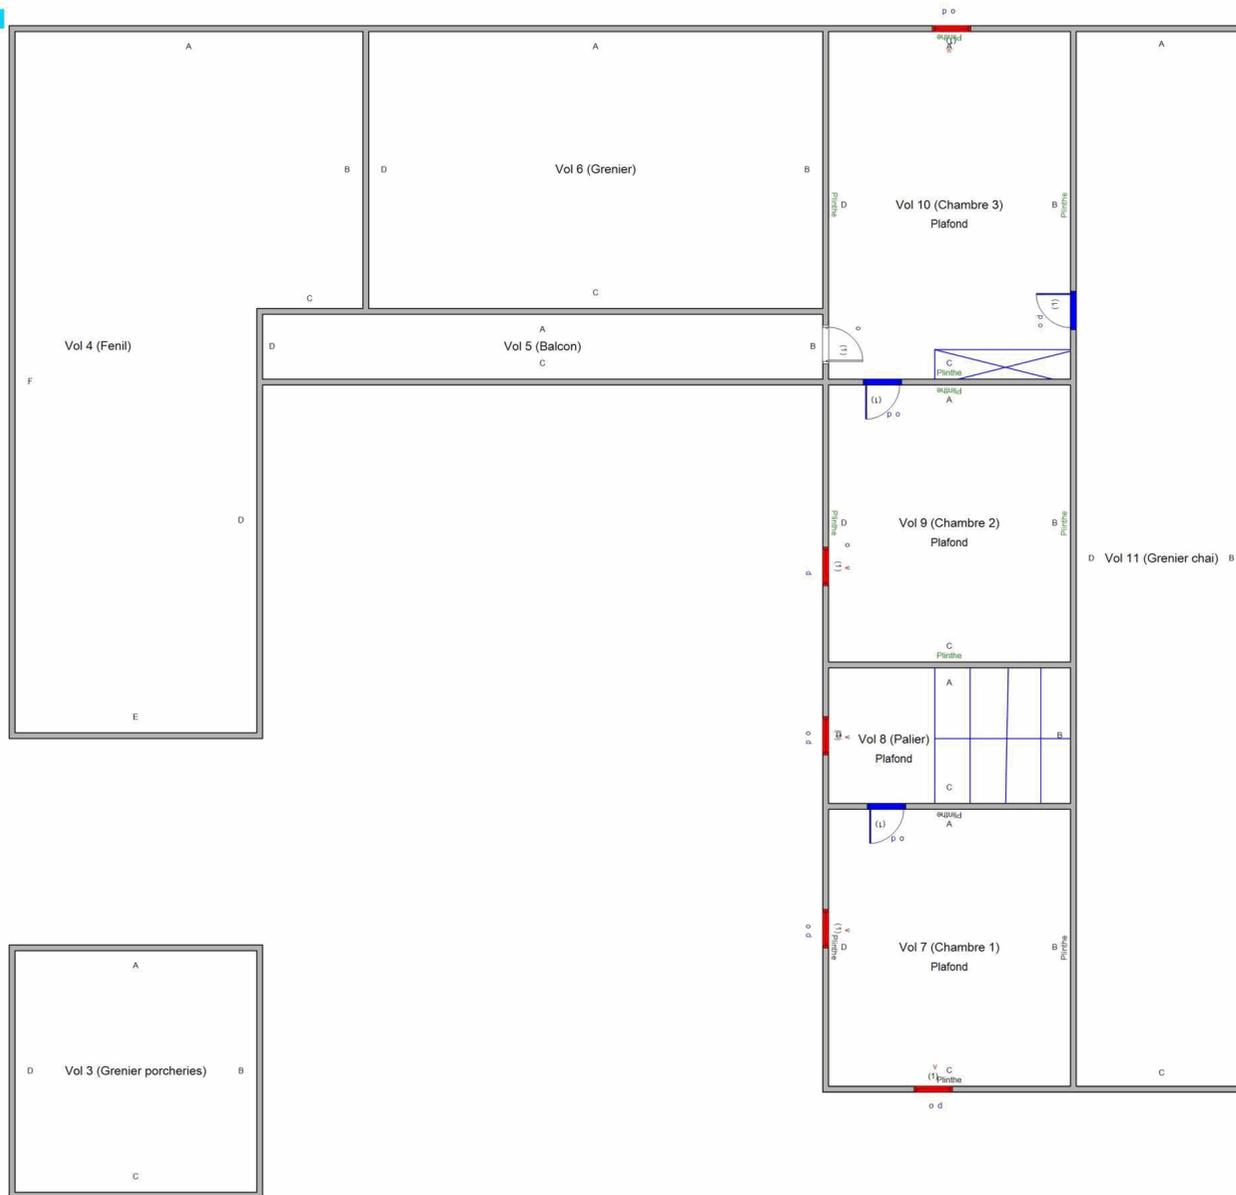
## Plan de repérage: 1er étage (CREP)

- Élément classe 1 (positive non dégradé)
- Élément classe 2 (positive en état d'usage)
- Élément classe 3 (positive dégradé)

Le propriétaire doit veiller à l'entretien des revêtements recouvrant les unités de diagnostic de classe 1 et 2 afin d'éviter leur dégradation future.

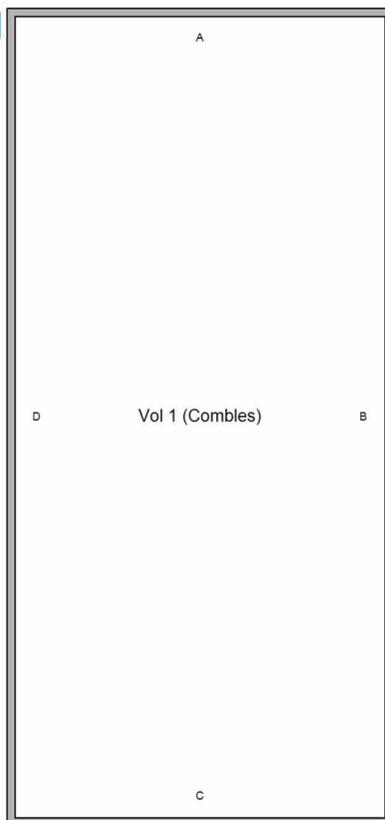
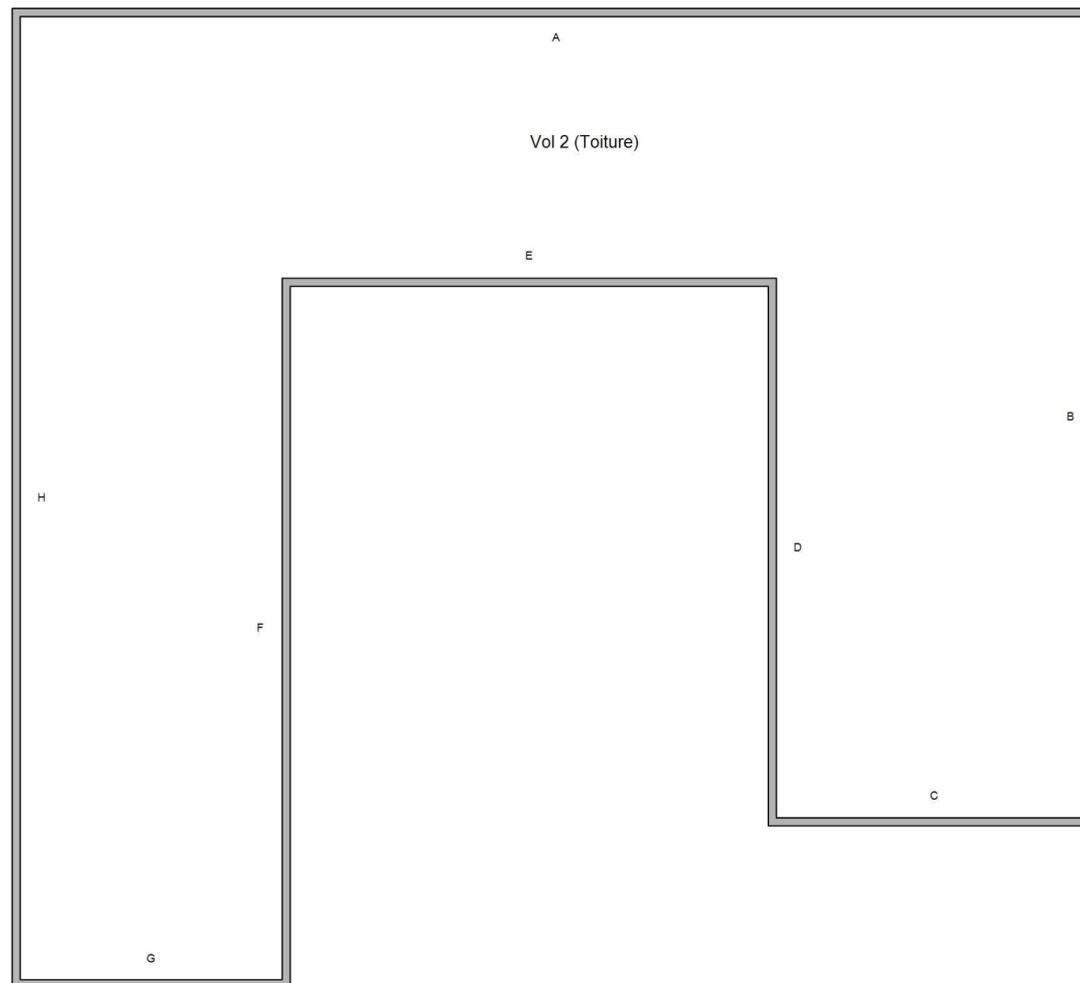
## Plan de repérage: 2ème étage et toiture (CREP)

Élément classe 3  
(positive dégradé)

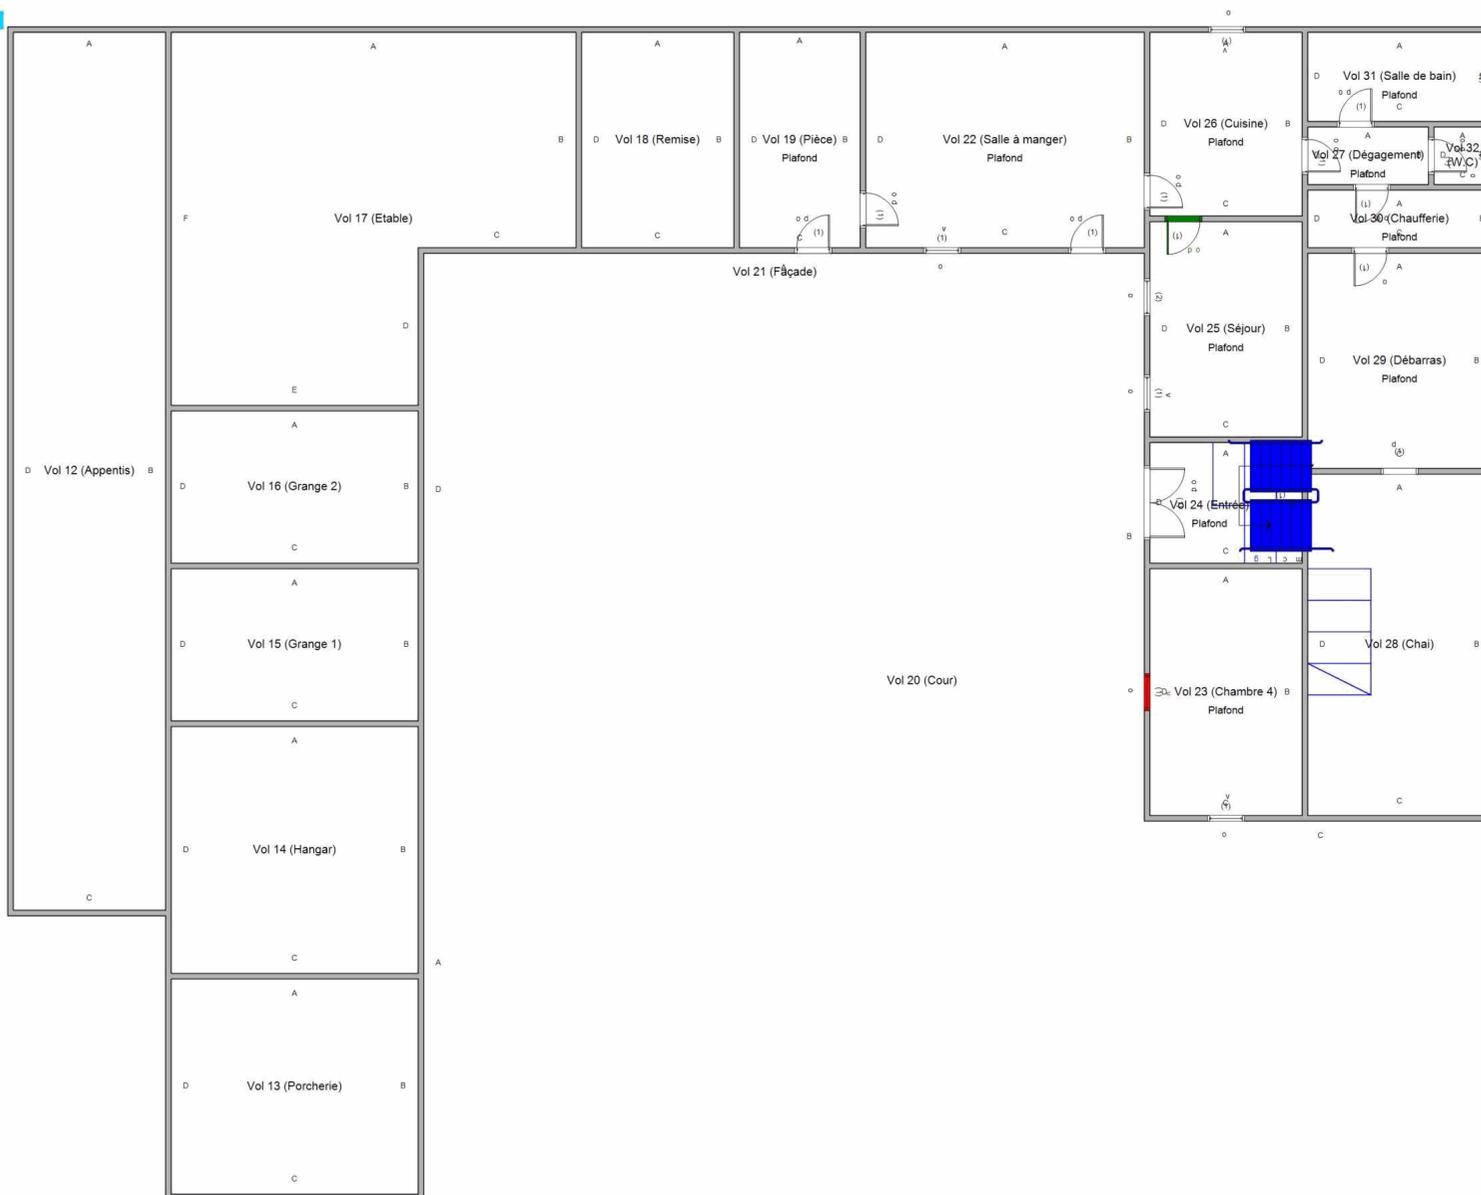
## Plan de repérage: Rez de chaussée (CREP)

- Élément classe 1  
(positive non dégradé)
- Élément classe 2  
(positive en état d'usage)
- Élément classe 3  
(positive dégradé)
