CABINET D'EXPERTISES P.FERDINAND
Secteur Comminges et Hautes-Pyrénées
16 rue du Barry
31210 MONTREJEAU
Tél : 05 61 89 04 82
Mob : 06 38 81 99 21
cabinet.agenda.ferdinand@hotmail.fr

Dossier N° 2019-04-18282

Dossier de Diagnostic Technique

**Lieu-dit Tucos
65230 SARIAC MAGNOAC**

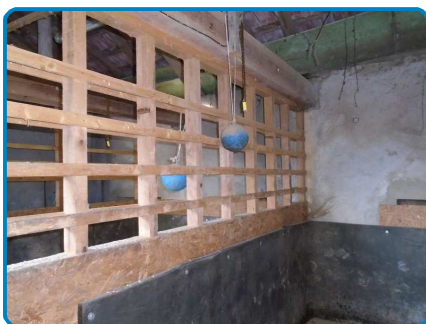
184	Plafonds / Panneaux collés ou vissés	Dépendance Rez de chaussée Etable n°2	PL		D001/A		AC2	
		<u>Justification</u> : Le repérage de ce matériau ayant été effectué hors mission (conformément à l'arrêté du 22/08/2002 alinéa 3) et la présence d'amiante étant quasi certaine, nous n'avons pas effectué de prélèvement. Nous concluons à la présence d'amiante dans ce matériau par défaut. Néanmoins à la demande du vendeur, de l'acquéreur ou de leur représentant, une analyse en laboratoire complémentaire pourra être réalisée. En cas de diagnostic préalable à une démolition ou rénovation, il sera conseillé d'effectuer une analyse afin d'éviter éventuellement le surcoût lié à la présence d'amiante.

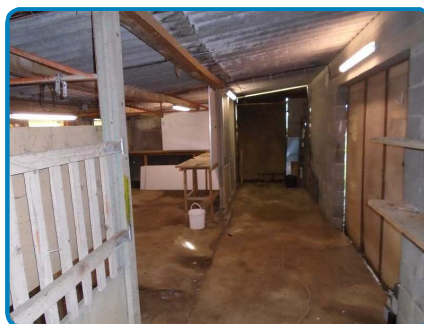
ÉLÉMENT DE CONSTRUCTION		Localisation		Décision		EC	Préco	Photo
N°	COMPOSANT / PARTIE	Local	Paroi	ZSO	Réf./ZH			
191	Plafonds / Panneaux collés ou vissés	Dépendance Rez de chaussée Etable n°3	PL		D002/B		EP	
		<p><u>Justification</u> : Le repérage de ce matériau ayant été effectué hors mission (conformément à l'arrêté du 22/08/2002 alinéa 3) et la présence d'amiante étant quasi certaine, nous n'avons pas effectué de prélèvement. Nous concluons à la présence d'amiante dans ce matériau par défaut. Néanmoins à la demande du vendeur, de l'acquéreur ou de leur représentant, une analyse en laboratoire complémentaire pourra être réalisée. En cas de diagnostic préalable à une démolition ou rénovation, il sera conseillé d'effectuer une analyse afin d'éviter éventuellement le surcoût lié à la présence d'amiante.</p>						
206	Plafonds / Panneaux collés ou vissés	Dépendance Rez de chaussée Atelier n°1	PL		D003/B		EP

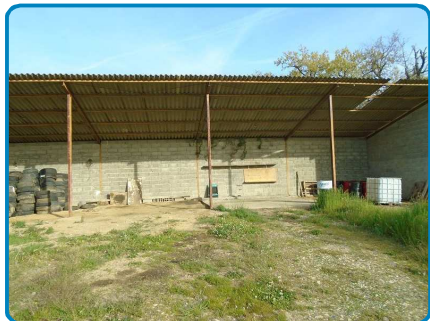
252	Plafonds / Panneaux collés ou vissés	Dépendance Rez de chaussée Hangar	PL		D005/B		EP	
		<p><u>Justification</u> : Le repérage de ce matériau ayant été effectué hors mission (conformément à l'arrêté du 22/08/2002 alinéa 3) et la présence d'amiante étant quasi certaine, nous n'avons pas effectué de prélèvement. Nous concluons à la présence d'amiante dans ce matériau par défaut. Néanmoins à la demande du vendeur, de l'acquéreur ou de leur représentant, une analyse en laboratoire complémentaire pourra être réalisée. En cas de diagnostic préalable à une démolition ou rénovation, il sera conseillé d'effectuer une analyse afin d'éviter éventuellement le surcoût lié à la présence d'amiante.</p>

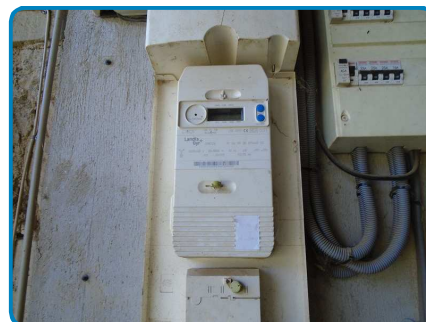
Anomalie B.7.3 c2 sur Install. n°1
