# Synthèse Dossier de Diagnostic Technique

Réf. : DIA-SRD01-2109-003

**Propriétaire :** Monsieur, Madame David GOSLING  
**Adresse du bien :** 3 rue de l'église, 65140 MONFAUCON  
**Nature du bien :** Maison individuelle  
**Localisation du bien :** Sans objet  
**Numéro de lot :** Sans objet  
**Date du permis de construire :** Avant 1949  
**Date limite de validité :** 02/03/2022  
**Référence client :**

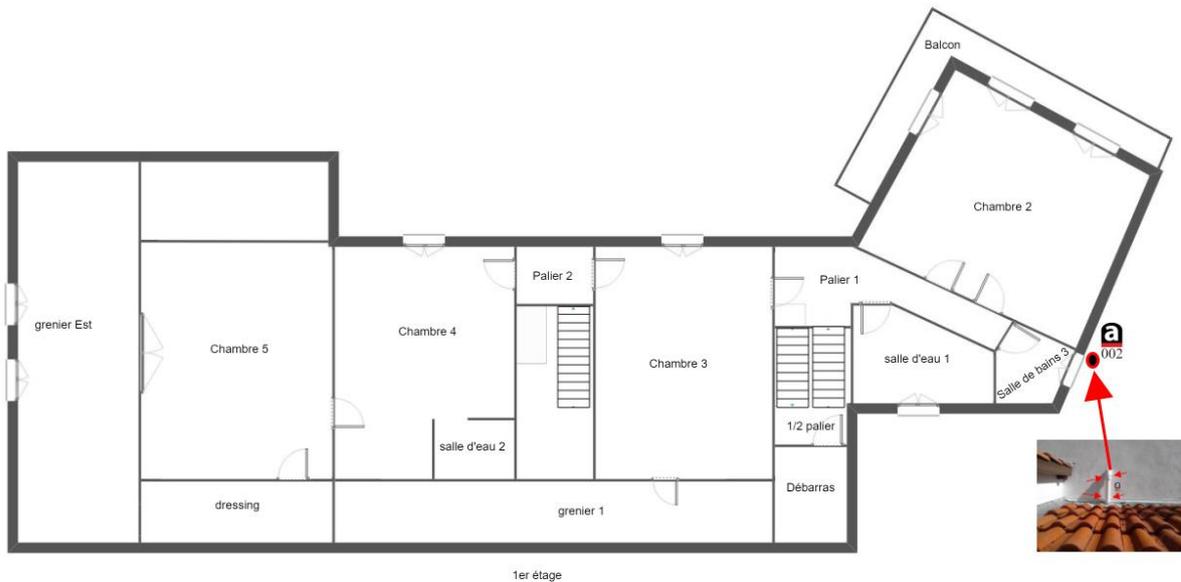
Réf : DIA-SRDO1-2109-003	Planche 1	Planche de repérage technique
3 rue de l'église, 65140 MONFAUCON	Indice A	Auteur : Monsieur Eric MACK Bat. A du plan de masse

Présence d'amiante

○ conduit fibre ciment

Faire réaliser une « **évaluation périodique** », car le type de matériau ou produit concerné contenant de l'amiante, la nature et l'étendue des dégradations qu'il présente et l'évaluation du risque de dégradation ne conduisent pas à conclure à la nécessité d'une action de protection immédiate sur le matériau ou produit. Cette évaluation périodique consiste à :

- a) Contrôler périodiquement que l'état de dégradation des matériaux et produits concernés ne s'aggrave pas et, le cas échéant, que leur protection demeure en bon état de conservation ;
- b) Rechercher, le cas échéant, les causes de dégradation et prendre les mesures appropriées pour les supprimer.
