# Dossier Technique Immobilier

Numéro de dossier : 21/IMO/3265  
Date du repérage : 25/03/2021

Département : ... **Haute-Garonne**  
Adresse : ..... **9 Avenue de Toulouse**  
Commune : ..... **31110 BAGNÈRES-DE-LUCHON**  
**Section cadastrale AC, Parcelle**  
**numéro 171,**

## **Rapport de mission de repérage des matériaux et produits contenant de l'amiante à intégrer au Dossier technique amiante**

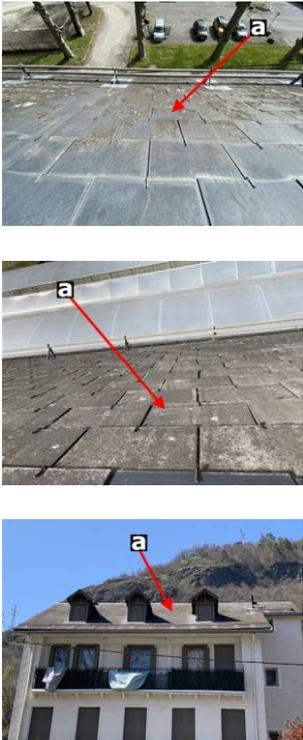
Toiture - Couverture	<u>Identifiant:</u> 21/IMO/3265/ZPSO-002 <u>Description:</u> Ardoises (fibres-ciment) <u>Liste selon annexe.13-9 du CSP:</u> B	Présence d'amiante (Sur jugement de l'opérateur)	Matériau non dégradé  <b>Résultat EP**</b>  <b>Préconisation :</b> Il est recommandé de réaliser une évaluation périodique.  <b>Recommandation :</b> Voir les Mesures d'ordre général - Obligations réglementaires

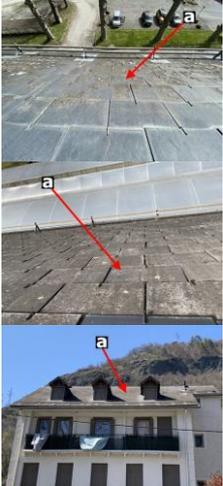
DTA	Ardoises (fibres-ciment)	Toiture - Couverture Localisation sur croquis : ZPSO-002 Référence photo : PhA002	EP	il est recommandé de réaliser une évaluation périodique.  <b>Préconisation :</b> Voir les Mesures d'ordre général - Obligations réglementaires
