Nom et prénom : ... **SCI GUIROS**
 Adresse : **QUARTIER GUIROS**
 31160 GANTIES

Adresse : **QUARTIER GUIROS**
 Commune : **31160 GANTIES**
 Périmètre de repérage: **Ensemble de la propriété**

Type :	Pavillon individuel	Bâtiment :	Références parcelles : 275
Lots principaux :	Non communiqué	Étage :	Références cadastrales : D
Lots secondaires :		Porte :	
Date de diagnostics :	22/03/2022	Accompagnateur : Mr DUC	Opérateur : GAUTHIER Gérard
Date d'émission :	24/03/2022

ATTESTATION SUR L'HONNEUR réalisée pour le dossier n° **31028714** relatif à l'immeuble bâti visité situé au : QUARTIER GUIROS 31160 GANTIES.

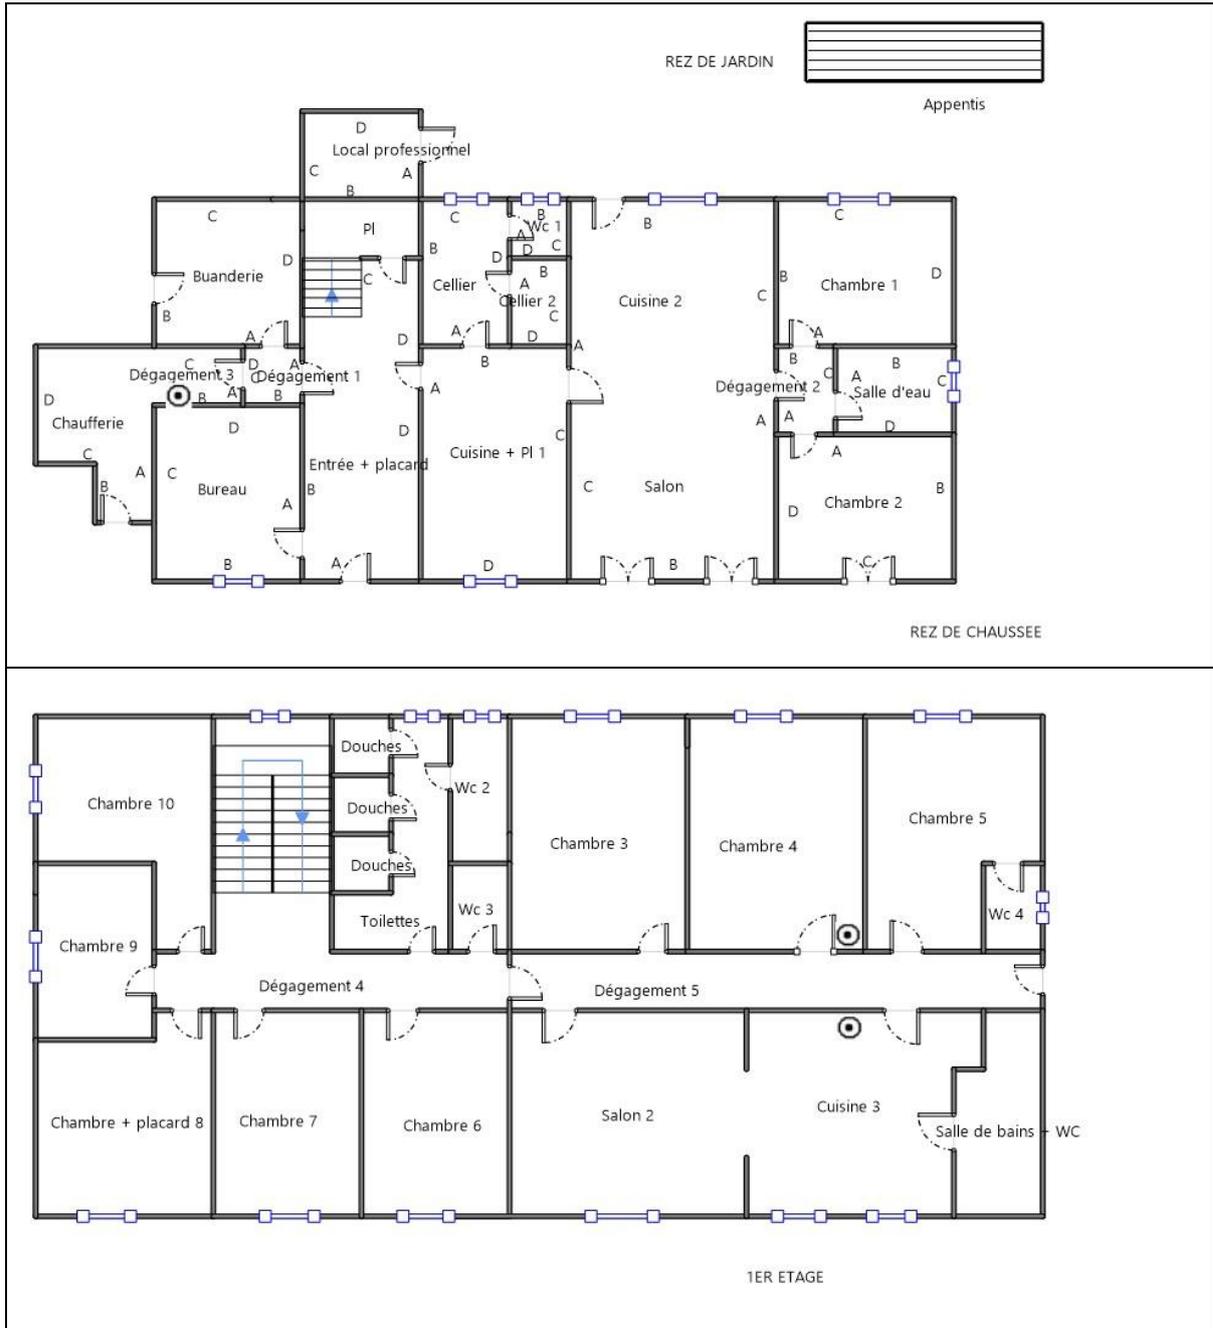
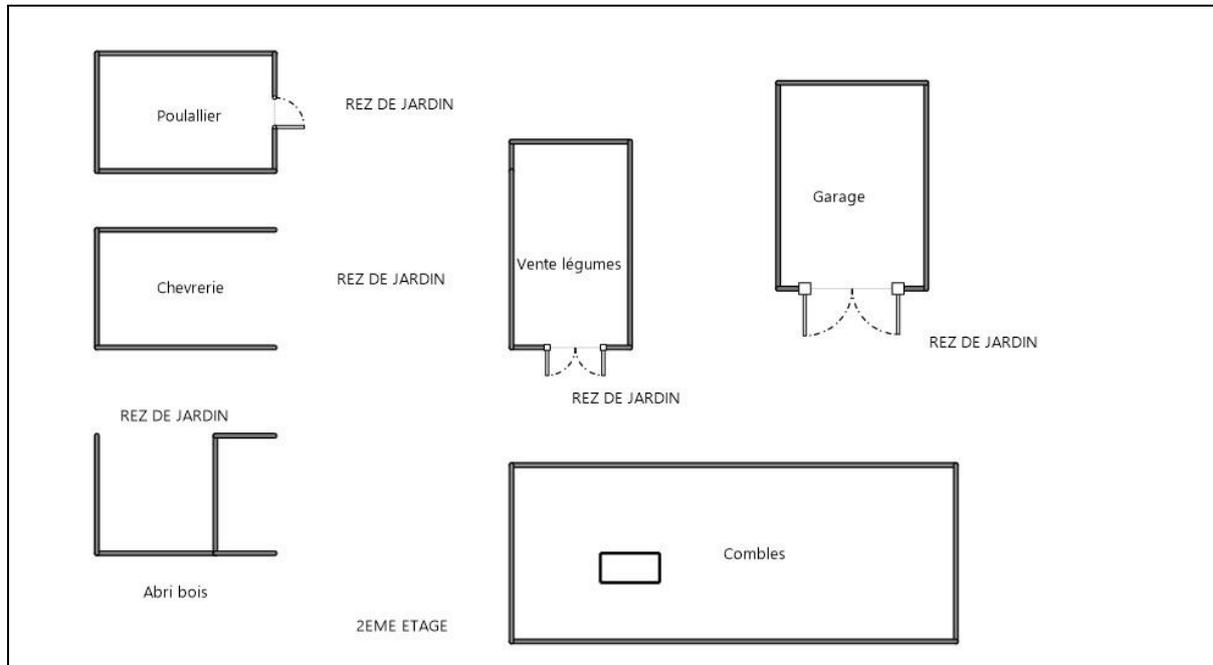
Localisation des mesures sur croquis de repérage

Du fait de la présence de revêtements contenant du plomb au-delà des seuils en vigueur et de la nature des dégradations constatées (non dégradé, non visible, état d'usage) sur certaines unités de diagnostic, le propriétaire doit veiller à l'entretien des revêtements recouvrant les unités de diagnostic de classe 1 et 2, afin d'éviter leur dégradation future.
