CONSTAT D'ÉTAT DES LIEUX SORTANT du Lundi 14 Novembre 2022 à 11h54

Type	App T2 sur 1 niveau	Bien loué	Etage	3
Adresse	LES TERRASSES DU GOLF 227 chemin Ramelet Moundi 31100 TOULOUSE		Escalier	
			Porte	A16
			Cave	
			Grenier	
			Parking	
			Box

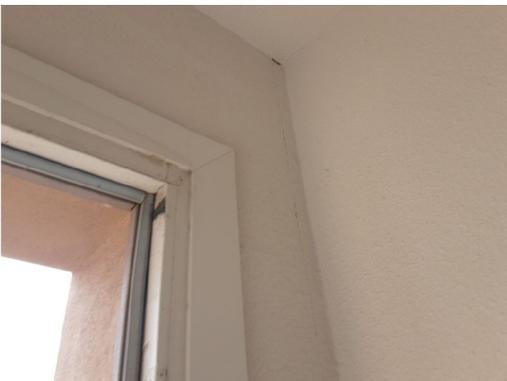
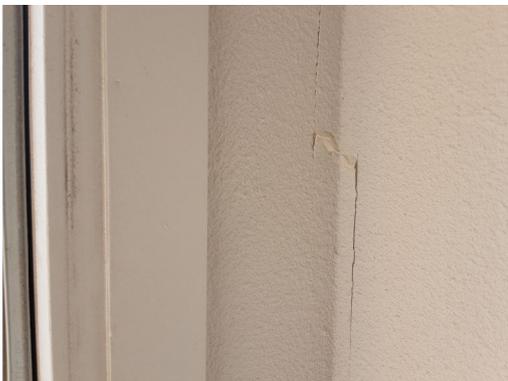
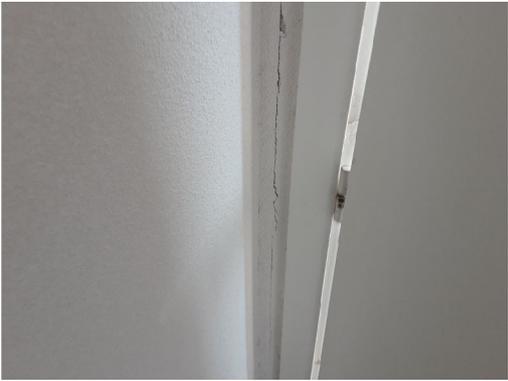
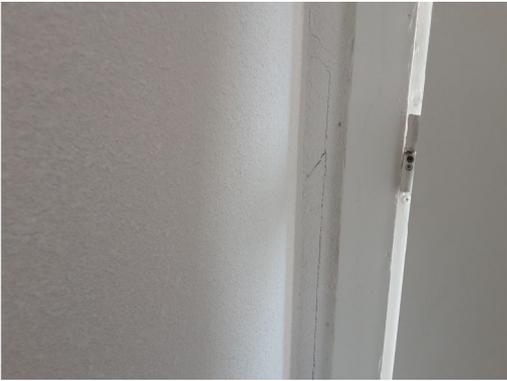
Equipement	Nature	Etat	Fonct.	Propreté	Commentaires
Murs	Projeté (gouttelette), Blanc	Mauvais			Fissure(s) structurelle(s), Décollement
- 1 mur de la porte	Projeté (gouttelette), Blanc	Mauvais			Déchirure(s), Fissure(s) structurelle(s)

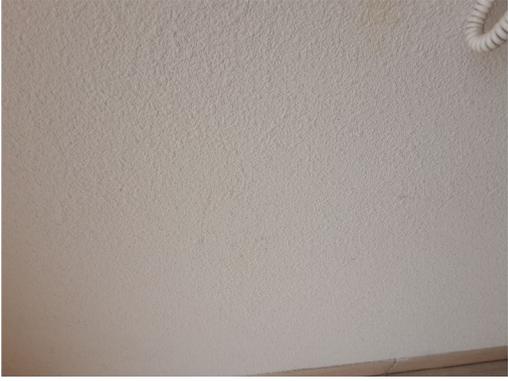
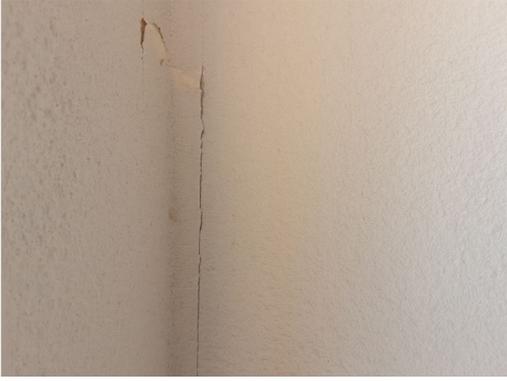
Mur de gauche

- 1 mur de gauche	Projeté (gouttelette), Blanc	Mauvais			Décollement, Déchirure(s), Tache(s)
- 1 mur de face	Projeté (gouttelette), Blanc	D'usage			Tache(s), Fissure(s) structurelle(s)

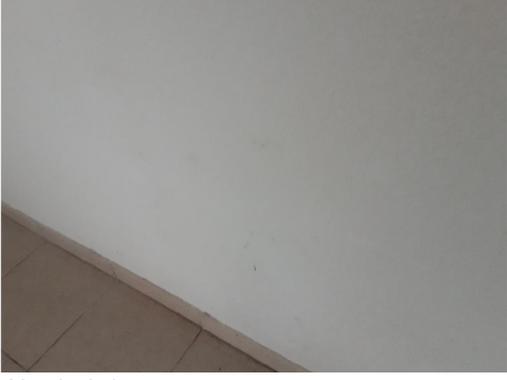
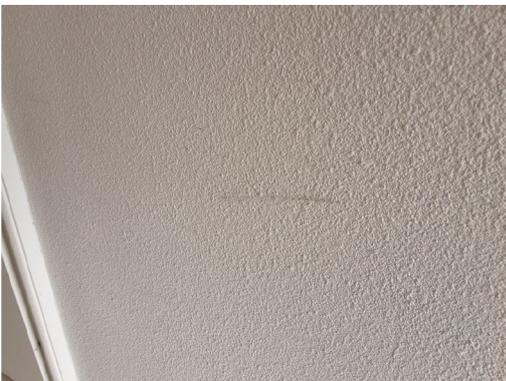
Mur de droite

- 1 mur de droite					Tache(s) de peinture, Empreinte(s) meuble(s)
Sol	Carrelage	D'usage		Non nettoyé	Eclat(s) Nbre :
Plafond	Projeté (gouttelette), Blanc	D'usage			
Plinthes		D'usage			
1 porte palière		Mauvais

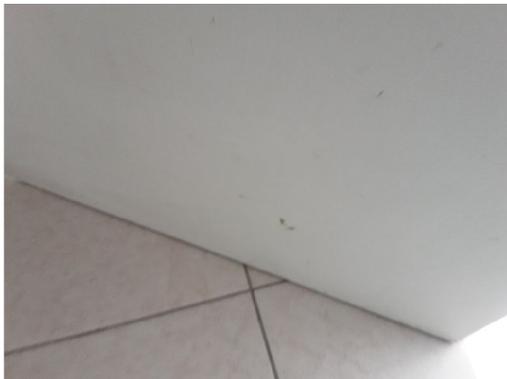
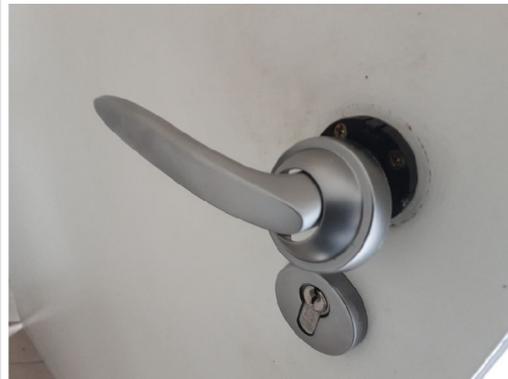
Plaque / Poignée

- 1 plaque / poignée		Mauvais			Rayure(s)
1 serrure	3 points	Bon			
1 portier audio / vidéo	Visiophone	Bon			
1 interrupteur	Simple	Bon			
1 prise électrique		Bon			(à vérifier)
1 éclairage plafond	Douille(s) simple(s)	Bon			
1 détecteur de fumées (daaf)		D'usage			
1 radiateur	Robinet(s) simple(s), Blanc	D'usage

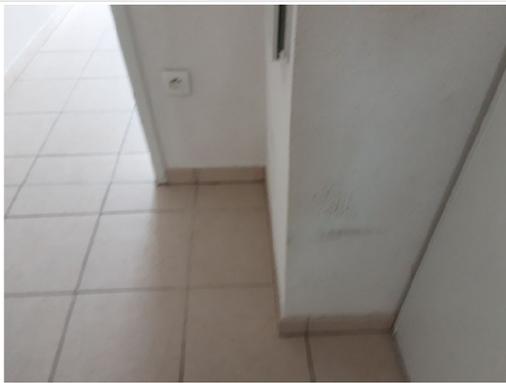
Mur de la porte

Equipement	Nature	Etat	Fonct.	Propreté	Commentaires
Murs					
- 1 mur de la porte	Blanc, Projeté (gouttelette)	Mauvais			Tache(s)
- 1 mur de gauche		Mauvais

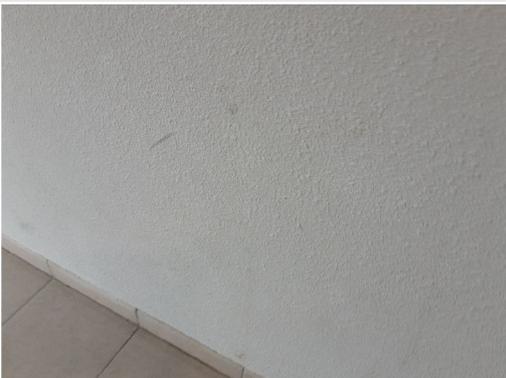
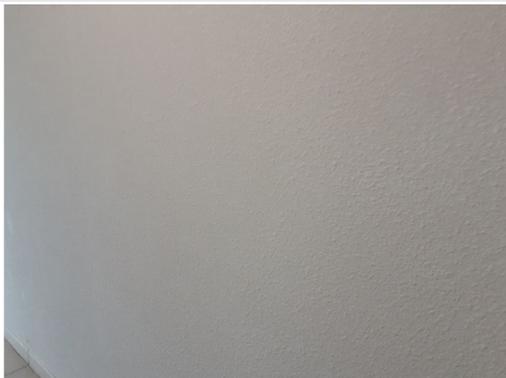
Mur de droite

- 1 mur de droite	Projeté (gouttelette), Blanc	Mauvais			Fissure(s) structurelle(s), Décollement
1 faïence murale / crédence	Faïence	D'usage		Non nettoyé	
Sol	Carrelage	D'usage			Eclat(s) Nbre :
Plafond	Projeté (gouttelette), Blanc	Bon			
Plinthes	Faïence	D'usage			
1 interrupteur	Simple	D'usage		Non nettoyé	
1 prise électrique		Bon		Non nettoyé	(à vérifier)
1 éclairage plafond	Douille(s) simple(s)	Bon			
1 evier	1 bac, Inox	D'usage

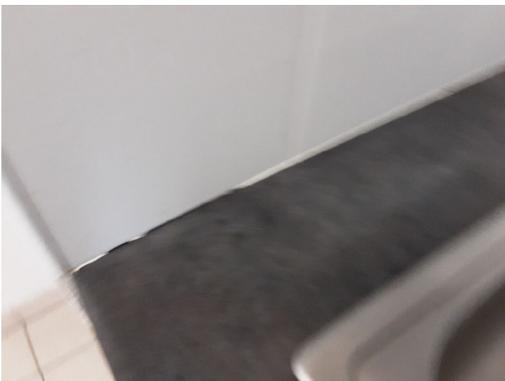
Joint d'étanchéité

- 1 joint d'étanchéité	Silicone	Mauvais			
- 1 robinetterie	Mitigeur	Bon			
- 1 vidage	Bouchon(s) panier	Bon			
1 meuble sous évier	1 rayon, 2 rayons	D'usage			Tache(s)
1 plan de travail	Stratifié	Bon			
1 élément haut	Portillon(s) Nbre :3, Rayon(s) Nbre :5	Bon			
1 chaudière gaz		Bon			
1 plaque de cuisson	2 feux, Vitrocéramique	D'usage			Rayure(s)
1 hotte aspirante		D'usage			filtre sale, Ampoule(s) HS
1 réfrigérateur				Non nettoyé	Souillé

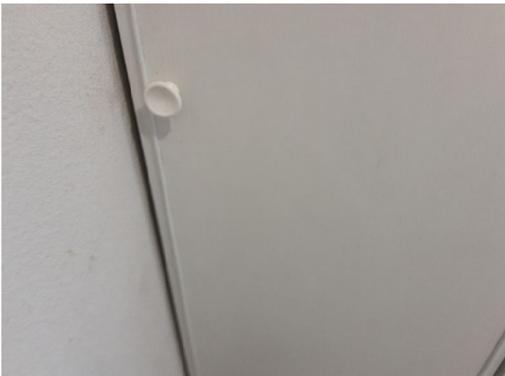
Placard

Equipement	Nature	Etat	Fonct.	Propreté	Commentaires
1 placard	1 porte				Trace(s) noire(s)

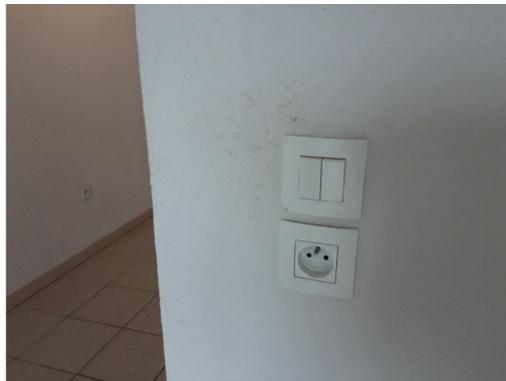
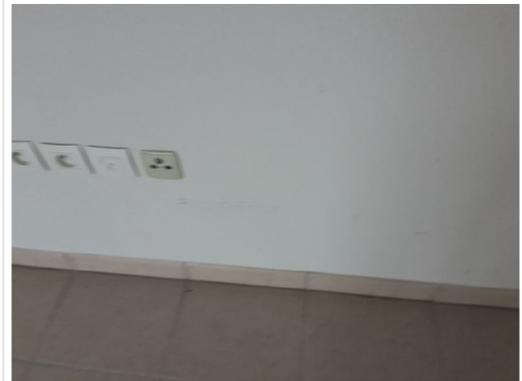
Mur de la porte

Equipement	Nature	Etat	Fonct.	Propreté	Commentaires
Murs					
- 1 mur de la porte	Projeté (gouttelette), Blanc	Mauvais			Tache(s), Trace(s) noire(s)
- 1 mur de gauche	Projeté (gouttelette), Blanc	Mauvais			
- 1 mur de face	Projeté (gouttelette), Blanc	Mauvais			Décollement, Fissure(s) structurelle(s)
- 1 mur de droite	Projeté (gouttelette), Blanc	Mauvais			Décollement, Fissure(s) structurelle(s), Trace(s) noire(s)
Sol	Carrelage	D'usage		Non nettoyé	
Plafond	Projeté (gouttelette), Blanc	D'usage			
Plinthes	Faïence	Bon

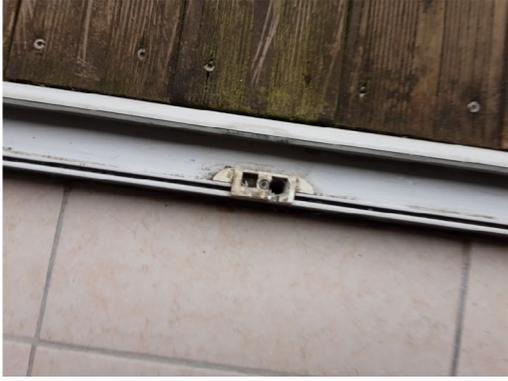
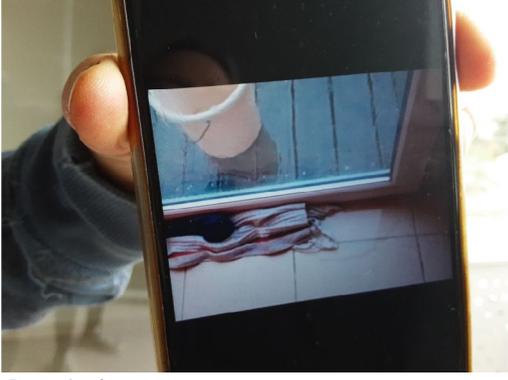
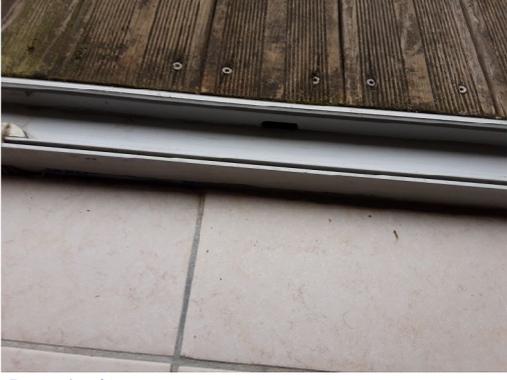
Porte-fenêtre

Equipement	Nature	Etat	Fonct.	Propreté	Commentaires
1 porte-fenêtre		Mauvais		Non nettoyé	dégâts dégâts eaux infiltration par les aérations de dessous la terrasse bois
- 1 vitrage	Double(s)	Bon			scotch
1 volet	Roulant manuel	D'usage			
1 balcon / loggia	Lames bois	Mauvais			Mousse, Dégât des eaux
1 interrupteur	Simple, Double	Bon		Non nettoyé	
1 prise électrique		D'usage		Non nettoyé	(à vérifier)
1 éclairage plafond	Douille(s) simple(s)	Bon			
1 radiateur	Robinet(s) thermostatique(s)	D'usage			
1 ventilation	Grille(s) d'entrée d'air	D'usage

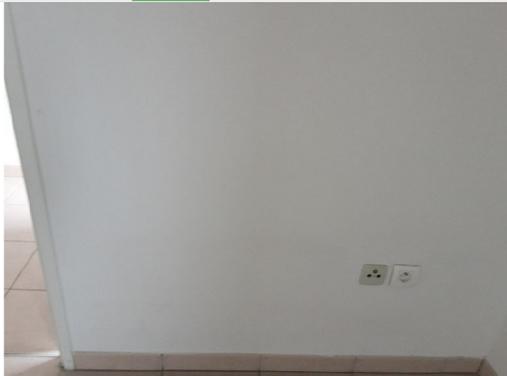
Mur de la porte

Equipement	Nature	Etat	Fonct.	Propreté	Commentaires
Murs					
- 1 mur de la porte	Peinture, Blanc	Mauvais			Tache(s)
- 1 mur de gauche	Projeté (gouttelette), Blanc	Mauvais			
- 1 mur de face	Blanc	Mauvais			Empreinte(s) meuble(s)
- 1 mur de droite	Projeté (gouttelette), Blanc	Mauvais			Fissure(s) structurelle(s), Décollement
Sol	Carrelage	Bon			
Plafond		D'usage			
Plinthes	Faïence	Bon			
1 porte	Bois vernis, Blanc	Mauvais			Rayure(s), Trace(s) noire(s)
1 serrure	Sans clé				
1 fenêtre	PVC, Blanc	Mauvais			taches
- 1 vitrage	Double(s)	Bon			
1 volet	Roulant manuel	Bon			
1 interrupteur	Simple	Bon		Non nettoyé	
1 prise électrique		Bon			(à vérifier)
1 éclairage plafond	Douille(s) simple(s)	Bon			
1 radiateur	Robinet(s) thermostatique(s), Blanc	D'usage		Poussière	
1 placard	Coulissante(s)	D'usage			coulissent mal
- 1 équipements	Rayon(s), Tringle(s)	Bon

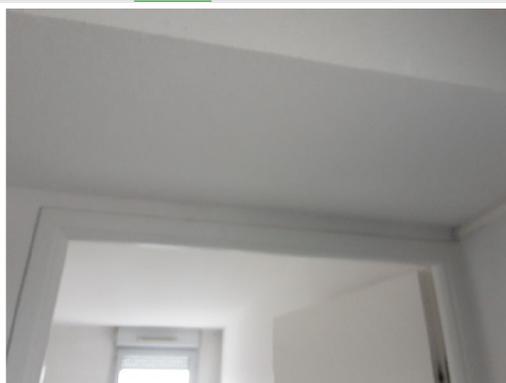
Mur de la porte

Equipement	Nature	Etat	Fonct.	Propreté	Commentaires
Murs					
- 1 mur de la porte	Projeté (goutelette), Blanc	Mauvais			Écaille(s), Fissure(s) structurelle(s), Tache(s)
- 1 mur de gauche	Projeté (goutelette), Blanc	Mauvais			Fissure(s) structurelle(s), Tache(s), Décollement
- 1 mur de face		Mauvais			Fissure(s) structurelle(s)
- 1 mur de droite		Mauvais			
1 faïence murale / crédence		D'usage			
Sol	Carrelage	Bon
