Dossier Technique Immobilier

Numéro de dossier : 21/IMMO/0182
Date du repérage : 11/08/2021

Département : ... **Haute-Garonne**
Adresse : **9 quartier langlade**
Commune : **31160 ARGUENOS (France)**
Section cadastrale A, Parcelle(s) n°
724, 725, 728,

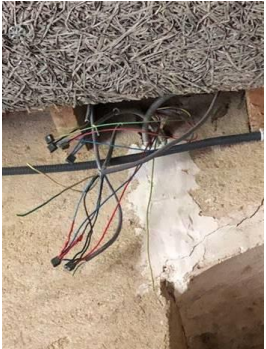
B7.3 d	L'installation électrique comporte au moins une connexion avec une partie active nue sous tension accessible. Remarques : Présence de connexion de matériel électrique présentant des parties actives nues sous tension ; Faire intervenir un électricien qualifié afin de remplacer les matériels présentant des parties actives nues sous tension
