DOSSIER DE DIAGNOSTICS TECHNIQUES

Référence : SISTAC ET LESEUR 68625 22.02.22

Maison individuelle

- 1 rue du pont du lys
65500 CAIXON

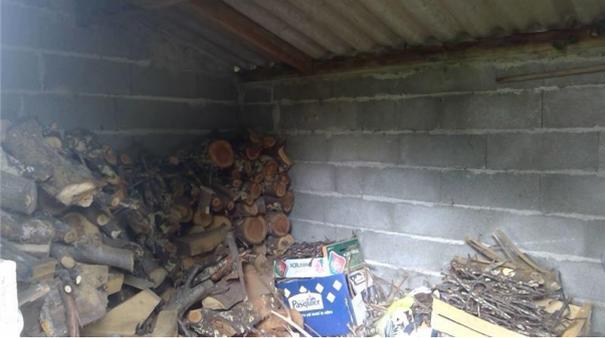
| N° | Local / partie d'immeuble | Etage | Visitée | Justification |
|---|--|---|---|---|
| 13 | <p style="text-align: center;">Abri bois</p> | Extérieur | OUI | |

| N° Local | Local | Etage | Elément | Zone | Matériau / Produit | Liste | Méthode | Etat de dégradation | Photo |
|---|---|---|---|---|---|---|---|---|---|
| 13 | Abri bois | Extérieur | Plafond | Plafond | Plaques ondulées en amiante-ciment | B | Jugement personnel | Matériaux non dégradé | |
