Dossier Technique Immobilier

Numéro de dossier : 2022/04/10-03902D

Date du repérage : 08/04/2022

Adresse : **48 PLACE DE LA GRAVE**

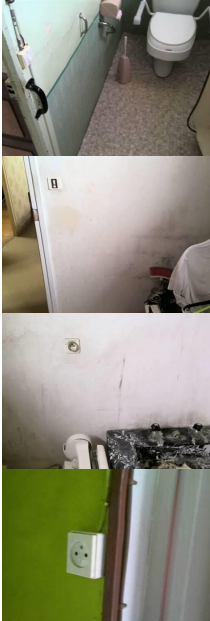
Domaines	Anomalies	Photo
5. Matériels électriques présentant des risques de contacts directs avec des éléments sous tension - Protection mécanique des conducteurs	L'installation électrique comporte au moins une connexion avec une partie active nue sous tension accessible. Remarques : Présence de connexion de matériel électrique présentant des parties actives nues sous tension ; Faire intervenir un électricien qualifié afin de remplacer les matériels présentant des parties actives nues sous tension
