Dossier Technique Immobilier

Numéro de dossier : 22/IMO/3920
Date du repérage : 26/04/2022

Adresse : **La Tour de Guet**

Commune : **31110 ANTIGNAC**

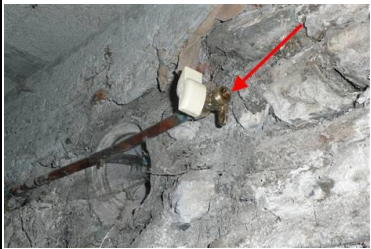
Points de contrôle ⁽³⁾ (selon la norme)	Anomalies observées (A1 ⁽⁴⁾ , A2 ⁽⁵⁾ , DGI ⁽⁶⁾ , 32c ⁽⁷⁾)	Libellé des anomalies et recommandations	Photos
C.7 - 8b Robinet de commande d'appareil	A2	L'extrémité du robinet de commande ou de la tuyauterie en attente n'est pas obturée. (Robinet en attente) Remarques : (Sous-Sol - Cave) L'extrémité du robinet en attente n'est pas obturée ; Poser ou faire poser un bouchon par un installateur gaz qualifié sur l'extrémité du robinet Risque(s) constaté(s) : Dégagement de gaz et donc un risque d'explosion

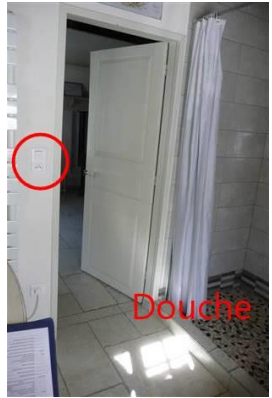
N° Article (1)	Libellé et localisation (*) des anomalies	N° Article (2)	Libellé des mesures compensatoires (3) correctement mises en œuvre	Photos
B6.3.1 a	Local contenant une baignoire ou une douche : l'installation électrique ne répond pas aux prescriptions particulières appliquées à ce local (adéquation entre l'emplacement où est installé le matériel électrique et les caractéristiques de ce dernier - respect des règles de protection contre les chocs électriques liées aux zones). Remarques : Présence de matériel électrique inadapté placé en zone 2 d'un local contenant une douche ou une baignoire ; Faire intervenir un électricien qualifié afin de supprimer le matériel électrique inadapté ou le remplacer par du matériel adapté (Rez de chaussée - Salle d'eau 1, 1er étage - Salle d'eau 2)

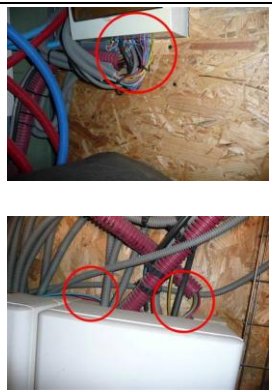
B8.3 e	Au moins un conducteur isolé n'est pas placé sur toute sa longueur dans un conduit, une goulotte ou une plinthe ou une huisserie, en matière isolante ou métallique, jusqu'à sa pénétration dans le matériel électrique qu'il alimente. Remarques : Présence de conducteurs électriques non protégés mécaniquement ; Faire intervenir un électricien qualifié afin d'installer des protections mécanique sur les conducteurs non protégés (Sous-Sol - Cave, Rez de chaussée - Cellier)
