Résumé de l'expertise n° 22/SOL/5206

Adresse : **17 CHEMIN DU CHATEAU D'EAU**

Commune : **65150 SAINT-LAURENT-DE-NESTE**

Constat de risque d'exposition au plomb CREP

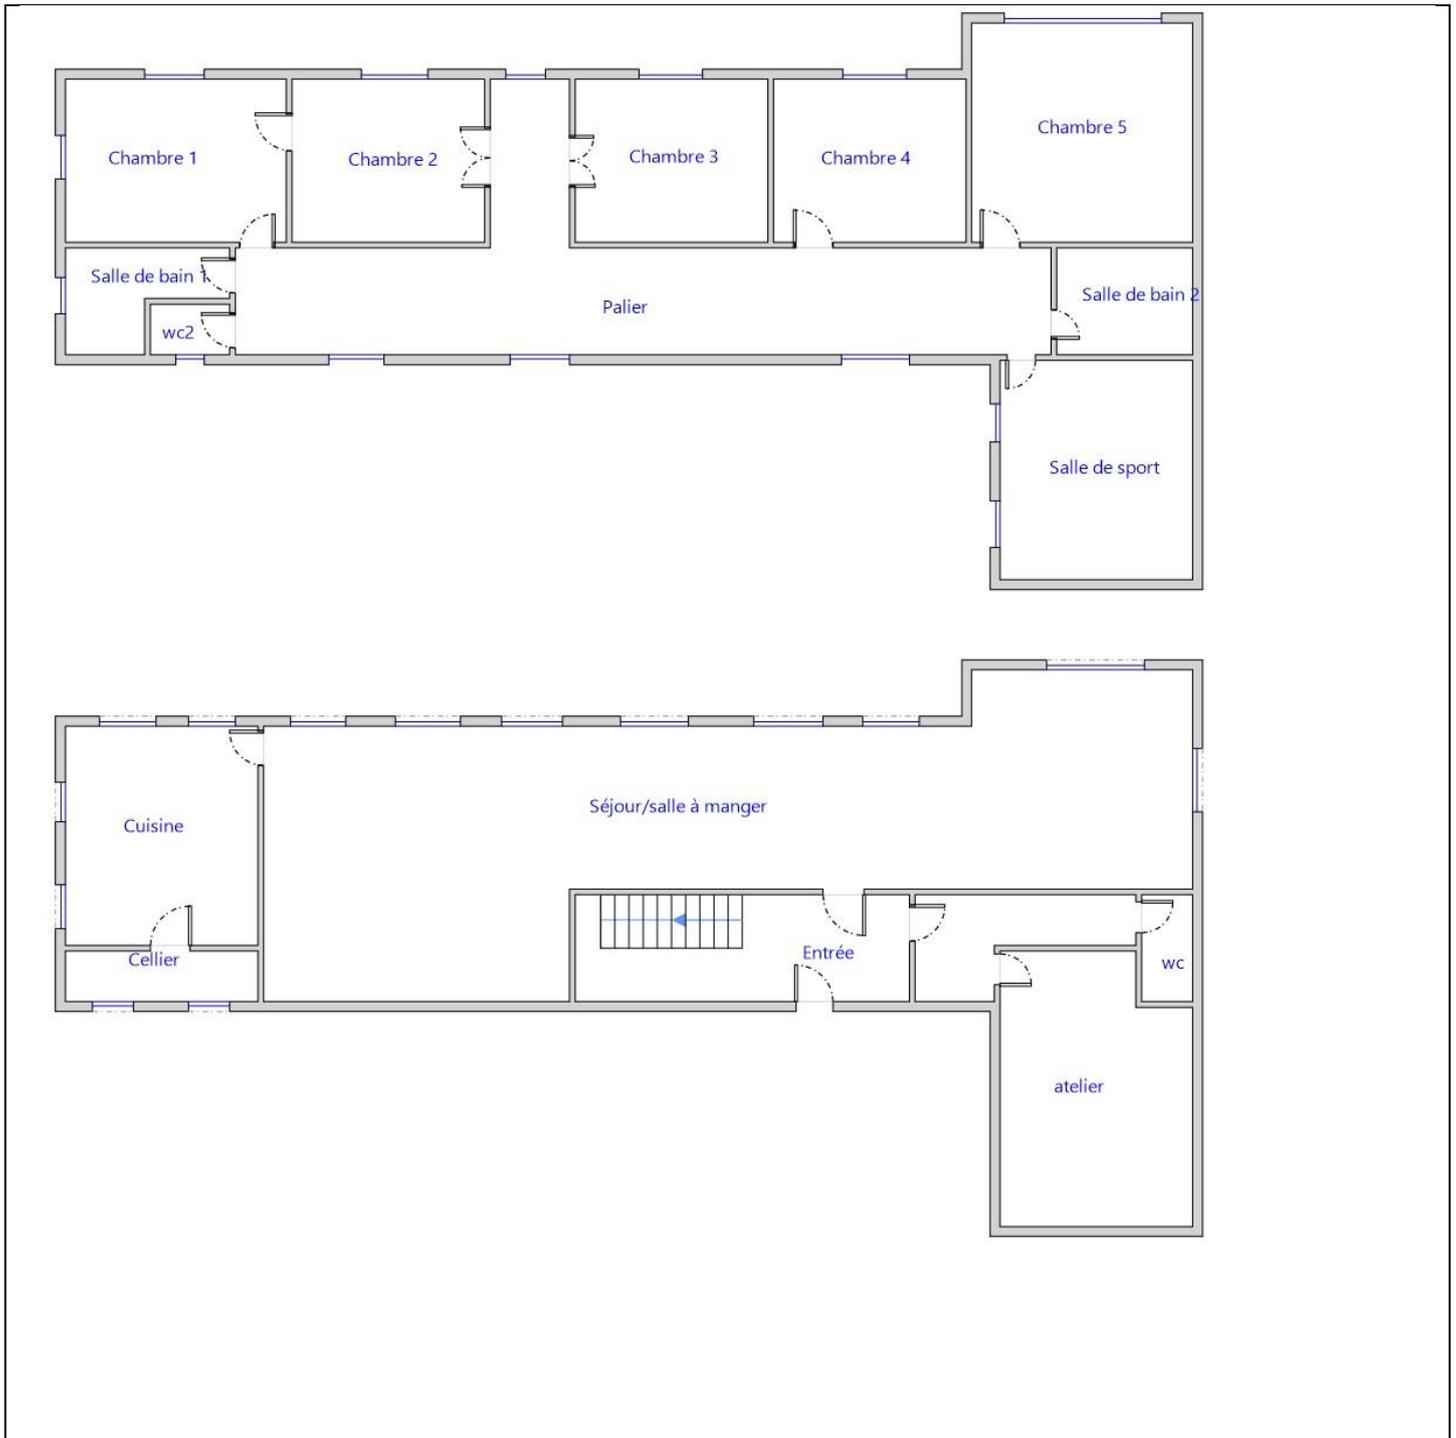
7.1 - Annexe - Schéma de repérage

Amiante	Dans le cadre de la mission, il n'a pas été repéré de matériaux et produits susceptibles de contenir de l'amiante.

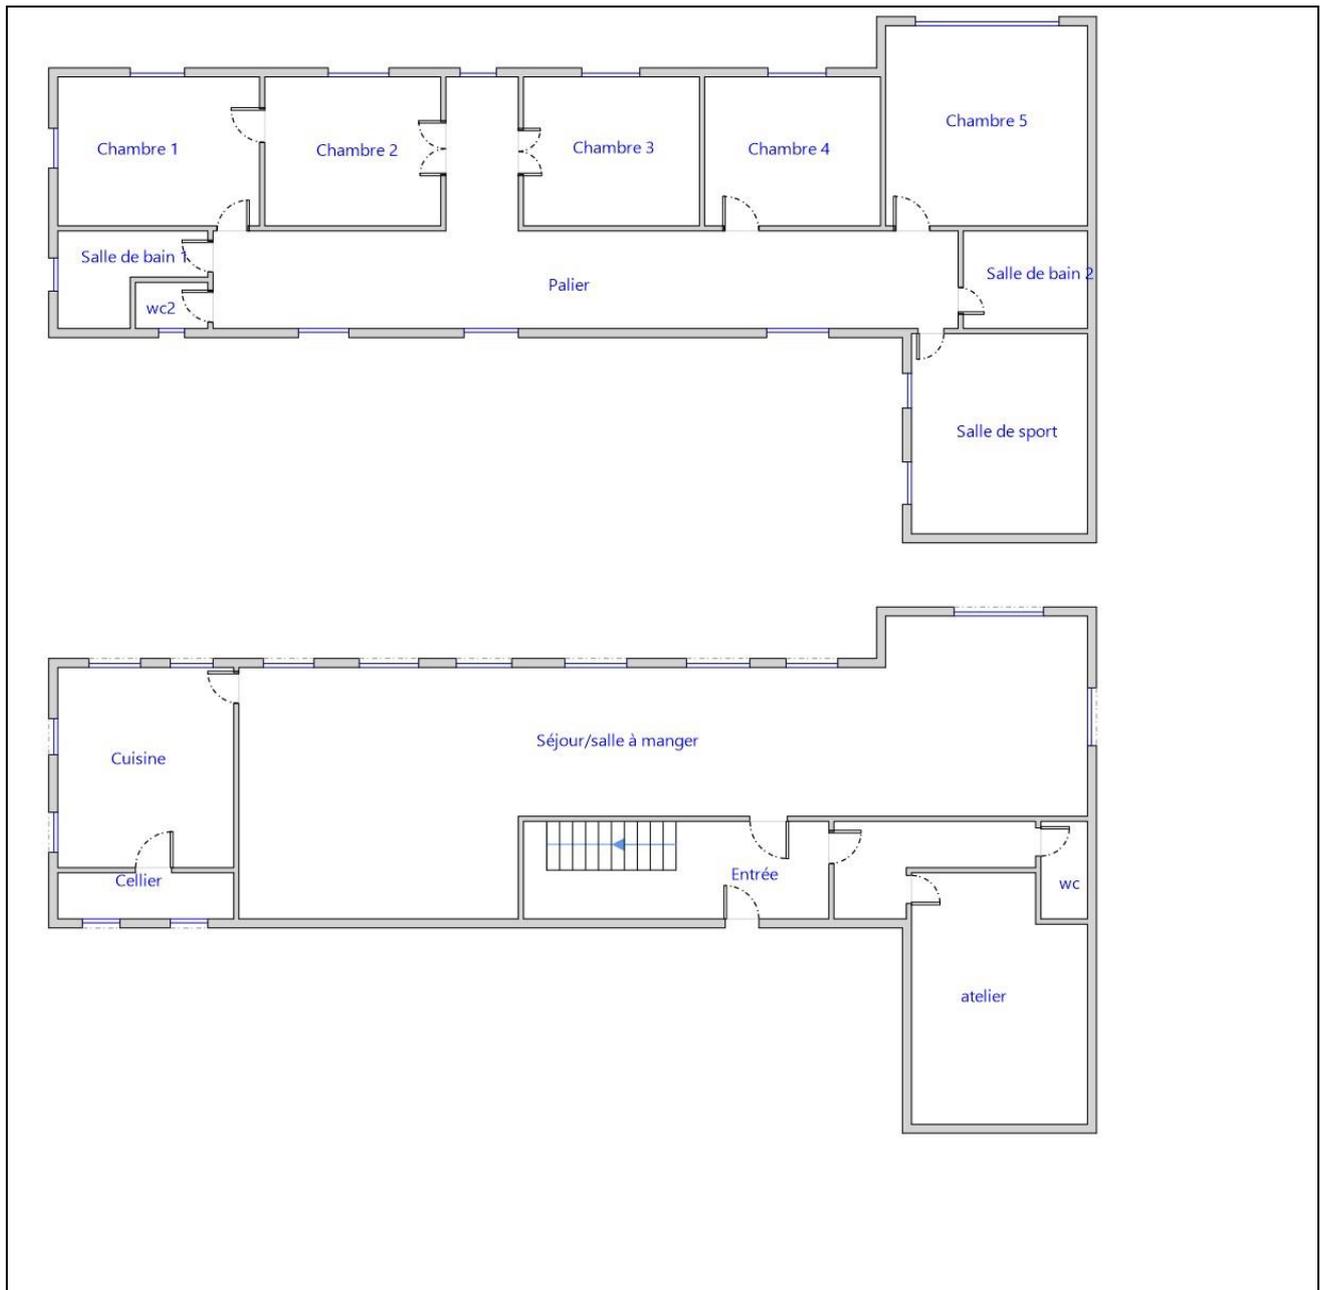
Annexe – Croquis de repérage

Etat Termite/Parasitaire	Il n'a pas été repéré d'indice d'infestation de termites.
