## Dossier de diagnostic technique

Le 12/08/2022

Madame CAZENAVE Nicole  
355 CHEMIN DARRE LASBORDES  
65320 TARASTEIX

M. Anthony LEQUEUVRE  
Maison du Diag  
4 Rue d'Isaby  
65420 IBOS  
Tél : 05 62 37 23 50  
Port : 07 60 07 87 68

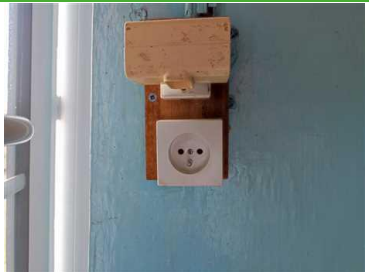
B3.3.6 a2	Au moins un socle de prise de courant comporte une broche de terre non reliée à la terre.
