# Dossier de diagnostic technique

Le 12/08/2022

Madame CAZENAVE Nicole  
355 CHEMIN DARRE LASBORDES  
65320 TARASTEIX

M. Anthony LEQUEUVRE  
Maison du Diag  
4 Rue d'Isaby  
65420 IBOS  
Tél : 05 62 37 23 50  
Port : 07 60 07 87 68

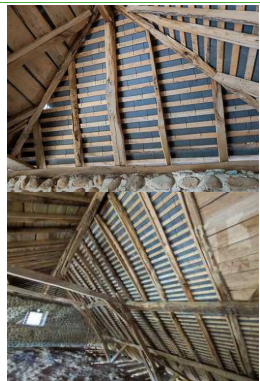
Localisation	Identifiant + Description	Justification	État de conservation et préconisations	Photo
annexe - grange 2; annexe - Grenier à foin 1	<u>Identifiant:</u> M002 <u>Description:</u> Ardoises composites hors fibro ciment <u>Liste selon annexe.13-9 du CSP:</u> B	En attente des résultats d'analyse	Matériau non dégradé  <b>Résultat</b> EP**  <b>Préconisation :</b> Il est recommandé de réaliser une évaluation périodique.

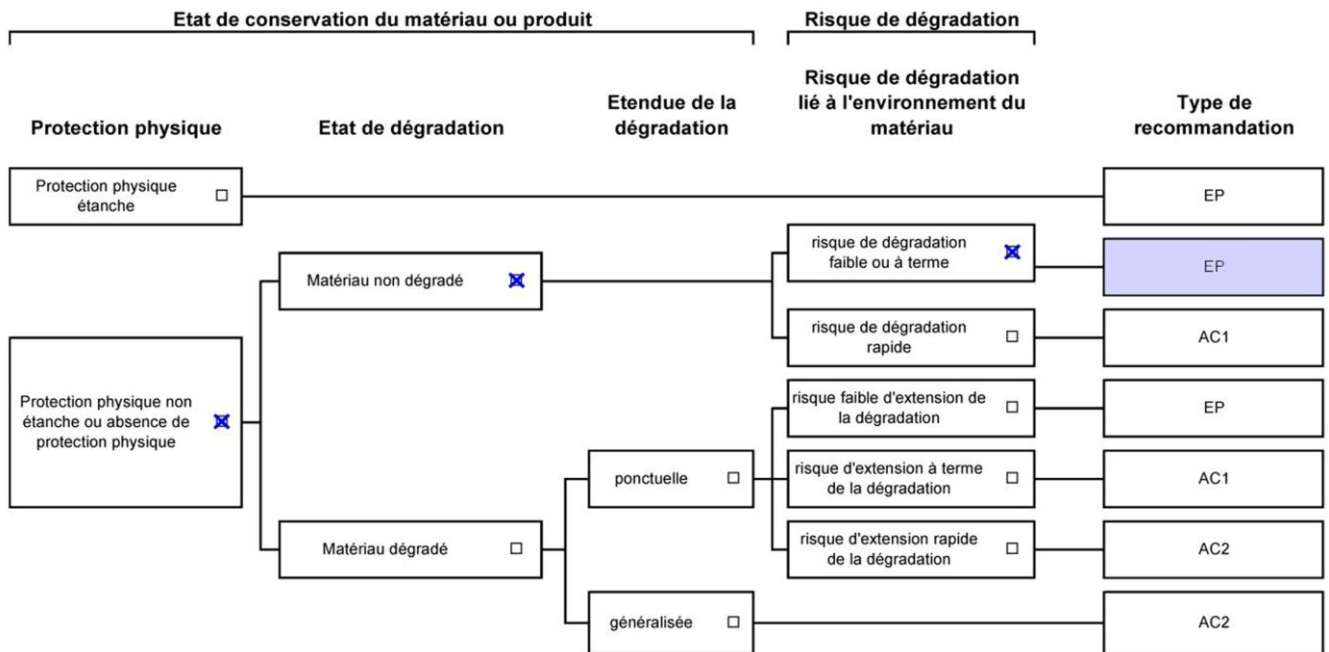
Matériau : Plaques

Résultat EP : Il est recommandé de réaliser une évaluation périodique.

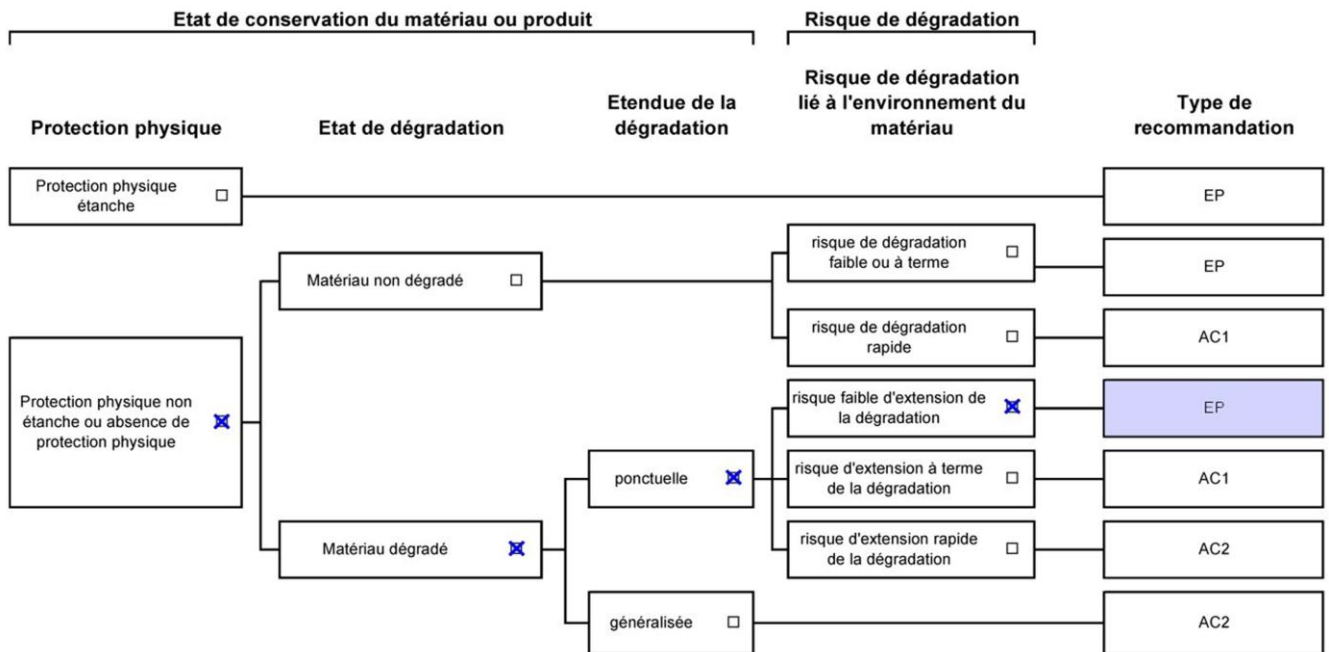
Matériau : Plaques ondulées fibro-ciment en dépôt

Résultat EP : Il est recommandé de réaliser une évaluation périodique.

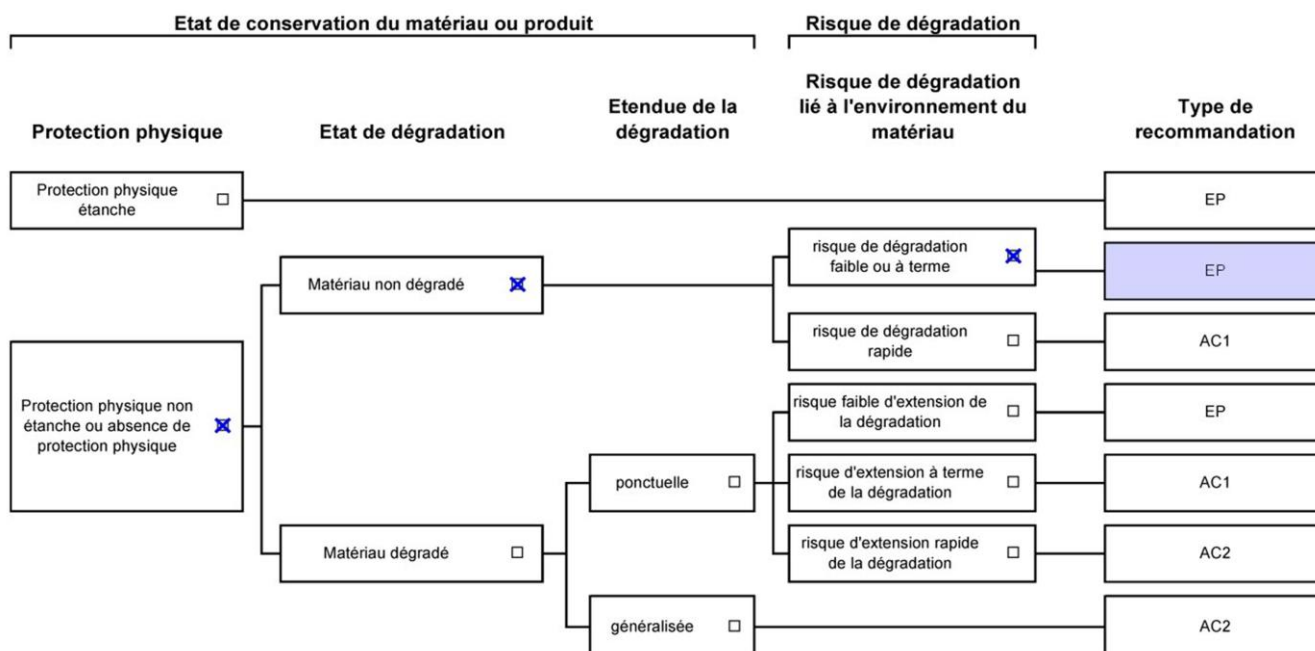
Matériau : Ardoises composites hors fibro ciment

Résultat EP : Il est recommandé de réaliser une évaluation périodique.

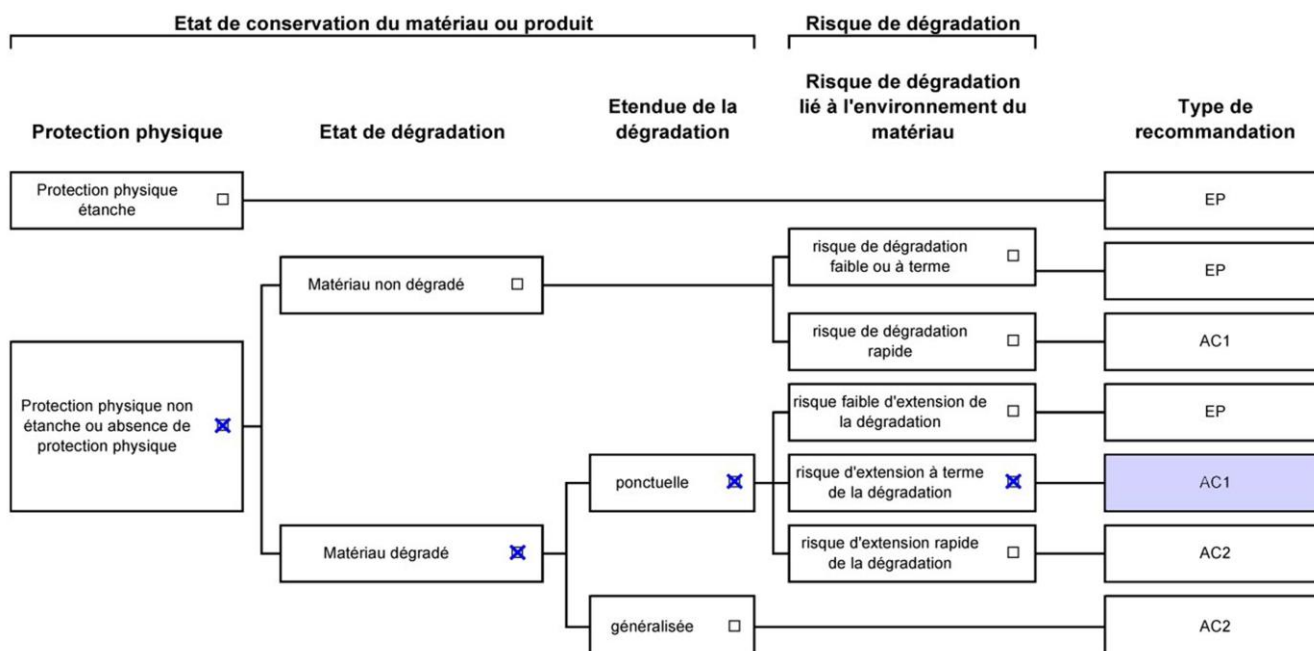
Matériau : Élément complémentaire de toiture (chéneaux, rives, closoirs, faitages, mîtres, costières...)

Résultat AC1 : Il est recommandé de réaliser une action corrective de premier niveau.

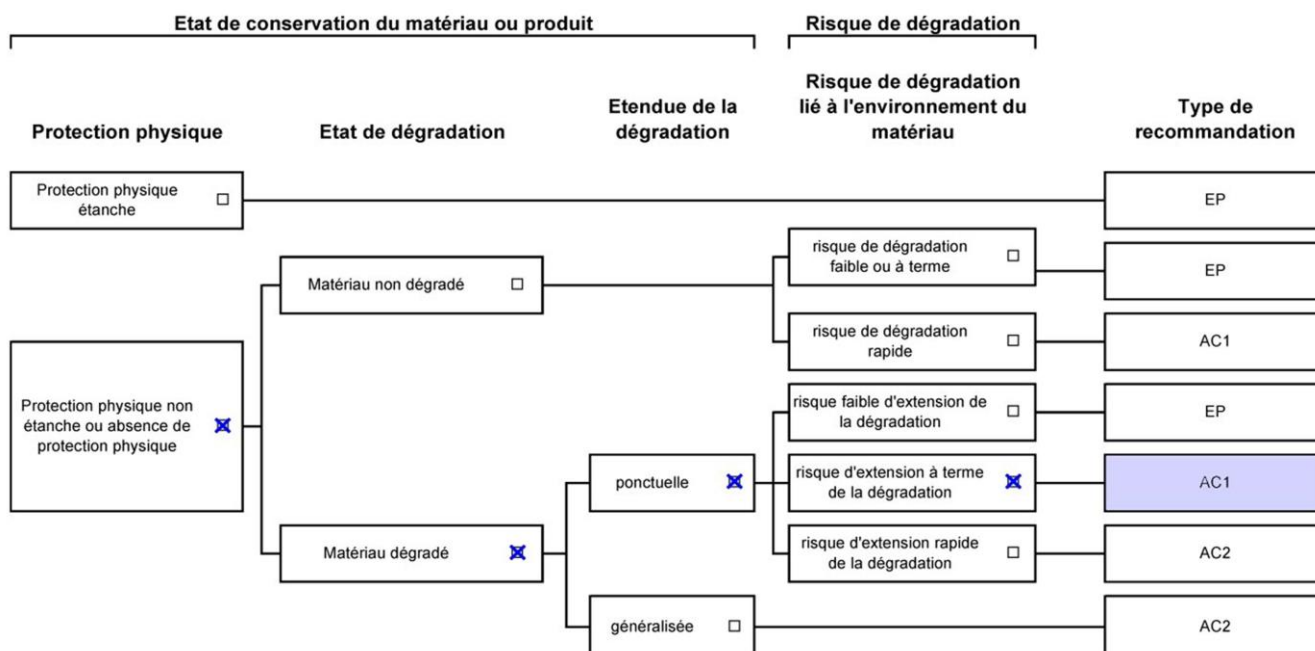
Matériau : Plaques ondulées fibro-ciment en dépôt

Résultat AC1 : Il est recommandé de réaliser une action corrective de premier niveau.

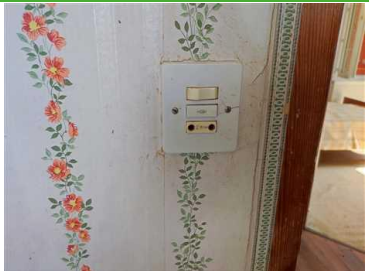
N° Article (1)	Libellé des anomalies	N° Article (2)	Libellé des mesures compensatoires (3) correctement mises en œuvre	Photos
B3.3.6 a1	Au moins un socle de prise de courant ne comporte pas de broche de terre.

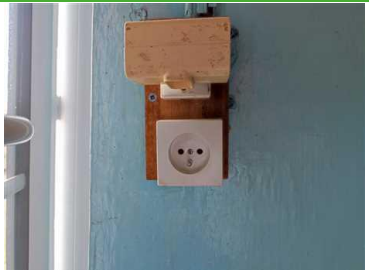
B3.3.6 a2	Au moins un socle de prise de courant comporte une broche de terre non reliée à la terre.

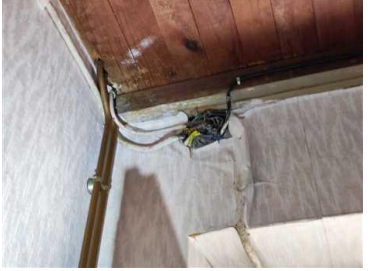
N° Article (1)	Libellé des anomalies	N° Article (2)	Libellé des mesures compensatoires (3) correctement mises en œuvre	Photos
B7.3 a	L'Enveloppe d'au moins un matériel est manquante ou détériorée. Remarques : Présence de matériel électrique en place dont l'enveloppe présente des détériorations ; Faire intervenir un électricien qualifié afin de remplacer les matériels présentant des détériorations

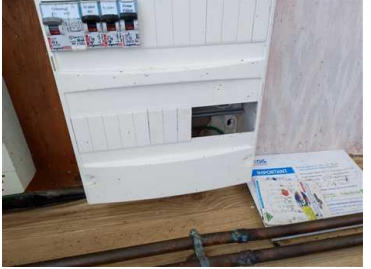
B7.3 e	L'installation électrique comporte au moins un dispositif de protection avec une partie active nue sous tension accessible. Remarques : Présence de dispositif de protection de matériel électrique présentant des parties actives nues sous tension ; Faire intervenir un électricien qualifié afin de remplacer les matériels présentant des parties actives nues sous tension

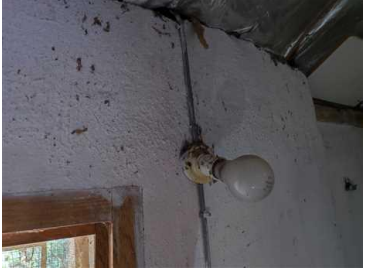
B8.3 a	L'installation comporte au moins un matériel électrique vétuste. Remarques : Présence de matériel électrique vétuste (douilles, interrupteurs, socles de prise...) ; Faire intervenir un électricien qualifié afin de remplacer les matériels électriques vétustes

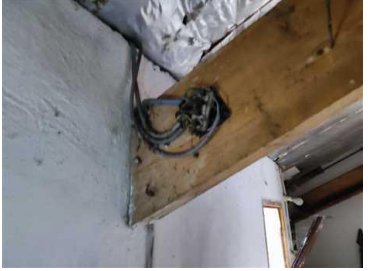
B8.3 e	Au moins un conducteur isolé n'est pas placé sur toute sa longueur dans un conduit, une goulotte ou une plinthe ou une huisserie, en matière isolante ou métallique, jusqu'à sa pénétration dans le matériel électrique qu'il alimente. Remarques : Présence de conducteurs électriques non protégés mécaniquement ; Faire intervenir un électricien qualifié afin d'installer des protections mécanique sur les conducteurs non protégés
