# Résumé de l'expertise n° 22\_12\_22509

Adresse : ..... **11, chemin de Basiquans**

Commune : ..... **64800 SAINT-VINCENT**

## Rapport de mission de repérage des matériaux et produits contenant de l'amiante pour l'établissement du constat établi à l'occasion de la vente d'un immeuble bâti (Listes A et B de l'annexe 13-9 du Code de la Santé publique)

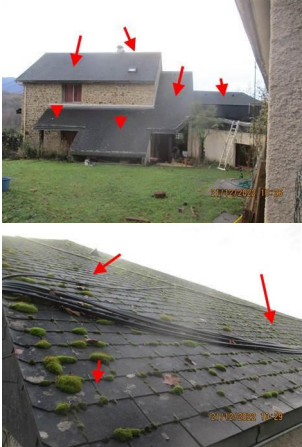
Localisation	Identifiant + Description	Conclusion (justification)	Etat de conservation** et préconisations*	Photo
habitation et dependances - ensemble des toitures et éléments de toiture	<p>Identifiant: M001</p> <p>Description: Ardoises en fibro ciment sur l'ensemble des toitures</p> <p>Liste selon annexe.13-9 du CSP: B</p>	Présence d'amiante (sur jugement de l'opérateur)	<p>Matériau dégradé (étendue ponctuelle)</p> <p><b>Résultat</b> EP**</p> <p><b>Préconisation :</b> Il est recommandé de réaliser une évaluation périodique.</p>
