Dossier Technique Immobilier

Numéro de dossier : 23/CHR/0190
Date du repérage : 10/02/2023

Localisation du ou des bâtiments :
Département : ... **Hautes-Pyrénées**
Adresse : **5 chemin de pouy ardoun**
Commune : **65400 ARRAS EN LAVEDAN (France)**

**Une maison d'habitation
un abris
abords immédiats**

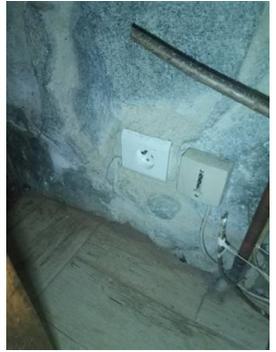
N° Article (1)	Libellé et localisation (*) des anomalies	N° Article (2)	Libellé des mesures compensatoires (3) correctement mises en œuvre	Photos
B3.3.6 a2	Au moins un socle de prise de courant comporte une broche de terre non reliée à la terre. Remarques : (rdc - entrée - sejour)	B3.3.6 1	Alors que des socles de prise de courant ou des circuits de l'installation ne sont pas reliés à la terre (B.3.3.6 a1), a2 et a3), la mesure compensatoire suivante est correctement mise en œuvre : - protection du (des) CIRCUIT (s) concerné (s) ou de l'ensemble de l'installation électrique par au moins un dispositif différentiel à haute sensibilité ≤ 30 mA.

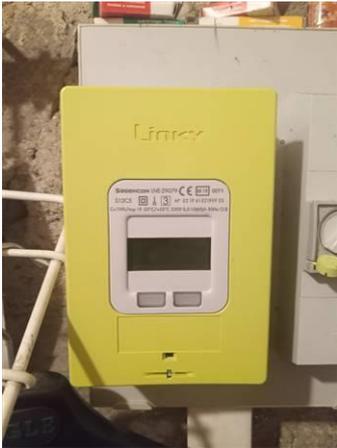
Photo du Compteur électrique
