Dossier de diagnostic technique

Le 24/04/2023

Indivision ROVERS
DOMAINE DE LIEST
26 RUE RAUSKI
64110 JURANCON

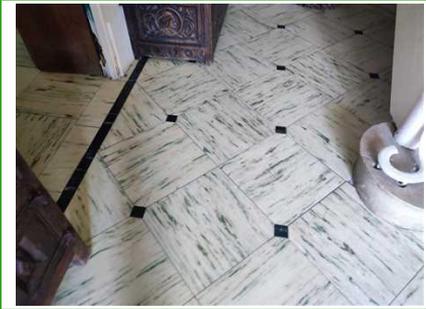
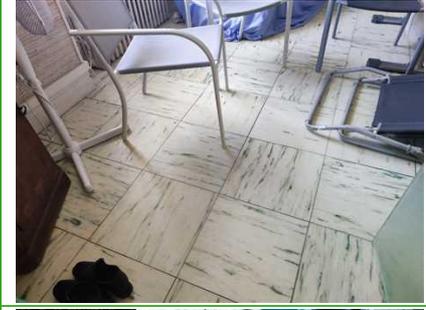
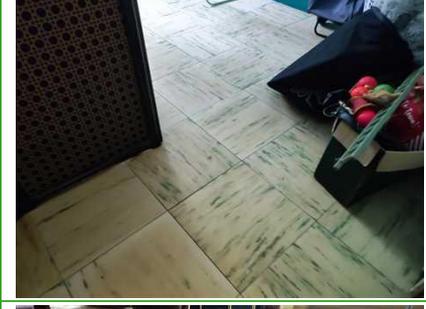
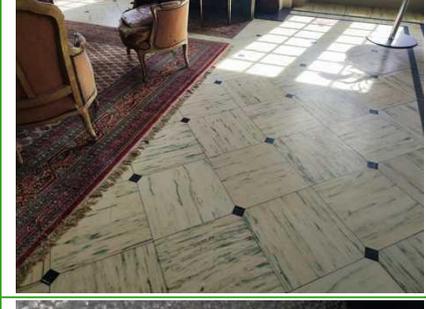
Localisation	Identifiant + Description	Photo
<p>Rez de chaussée Maison principale - Entrée 1; Rez de chaussée Maison principale - bureau; Rez de chaussée Maison principale - remise; Rez de chaussée Maison principale - salle à manger</p>	<p><u>Identifiant:</u> M001-P001 <u>Description:</u> Dalle de sol <u>Liste selon annexe.13-9 du CSP:</u> B</p>

<p>Photo n° PhA001</p> <p>Localisation : Rez de chaussée Maison principale - Entrée 1; Rez de chaussée Maison principale - bureau; Rez de chaussée Maison principale - remise; Rez de chaussée Maison principale - salle à manger</p> <p>Ouvrage : 5 - Planchers et planchers techniques - Revêtements de sols</p> <p>Partie d'ouvrage : Dalle de sol</p> <p>Description : Dalle de sol</p> <p>Localisation sur croquis : M001</p>

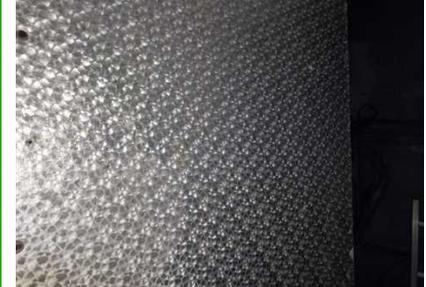
Localisation	Identifiant + Description	Conclusion (justification)	État de conservation** et préconisations*	Photo
Rez de chaussée Maison principale - chaufferie	<u>Identifiant:</u> M002-P002 <u>Description:</u> Isolant intérieur de porte <u>Liste selon annexe.13-9</u> <u>du CSP:</u> B	Présence d'amiante (Après analyse en laboratoire)	Matériau non dégradé Résultat EP** Préconisation : Il est recommandé de réaliser une évaluation périodique.

<p>Photo n° PhA002</p> <p>Localisation : Rez de chaussée Maison principale - chaufferie</p> <p>Ouvrage : 3 - Parois verticales intérieures - Portes coupe-feu, pare-flamme, isothermiques, frigorifiques</p> <p>Partie d'ouvrage : Isolant intérieur de porte</p> <p>Description : Isolant intérieur de porte</p> <p>Localisation sur croquis : M002</p>

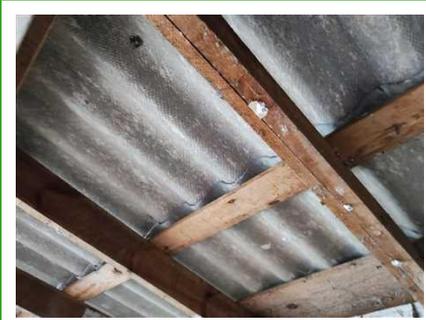
<p>Photo n° PhA003</p> <p>Localisation : Rez de chaussée Maison principale - couloir 1; Rez de chaussée Maison principale - chaufferie; Rez de chaussée Maison principale - Wc 1; Rez de chaussée Maison principale - placard; Rez de chaussée Maison principale - Cuisine; Rez de chaussée Maison principale - Garage</p> <p>Ouvrage : 1 - Couvertures, Toitures, Terrasses et étanchéités - Plaques ondulées et planes</p> <p>Partie d'ouvrage : Plaques en fibres-ciment (y compris plaques « sous tuiles »)</p> <p>Description : Plaques ondulées fibro-ciment</p> <p>Localisation sur croquis : M003</p>

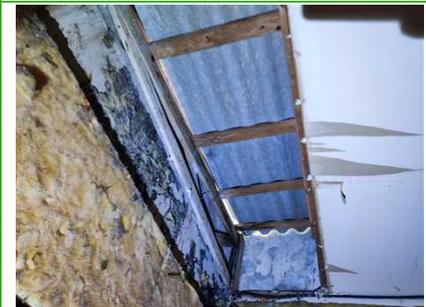
Rez de chaussée Maison principale - atelier	<u>Identifiant:</u> M004 <u>Description:</u> Plaques ondulées fibro-ciment <u>Liste selon annexe.13-9</u> <u>du CSP:</u> B	Présence d'amiante (Sur décision de l'opérateur)	Matériau dégradé (étendue ponctuelle) Résultat AC1** Préconisation : Il est recommandé de réaliser une action corrective de premier niveau.

<p>Photo n° PhA004</p> <p>Localisation : Rez de chaussée Maison principale - atelier</p> <p>Ouvrage : 1 - Couvertures, Toitures, Terrasses et étanchéités - Plaques ondulées et planes</p> <p>Partie d'ouvrage : Plaques en fibres-ciment (y compris plaques « sous tuiles »)</p> <p>Description : Plaques ondulées fibro-ciment</p> <p>Localisation sur croquis : M004</p>

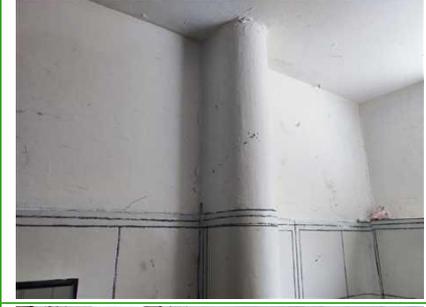
<p>Photo n° PhA005</p> <p>Localisation : Rez de chaussée Bâtiment réception - salle d'eau</p> <p>Ouvrage : 6 - Conduits et accessoires intérieurs - Conduits de fluides (air, eau, vapeur, fumée, échappement, autres fluides)</p> <p>Partie d'ouvrage : Conduit en fibres-ciment</p> <p>Description : Conduit en fibres-ciment</p> <p>Localisation sur croquis : M005</p>

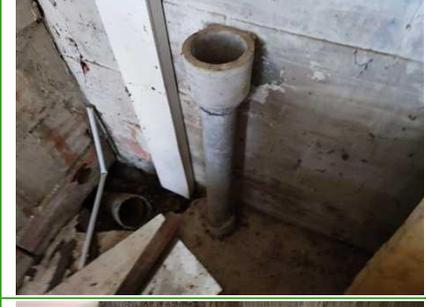
<p>Photo n° PhA006</p> <p>Localisation : annexe Bâtiment réception - cabanon</p> <p>Ouvrage : 6 - Conduits et accessoires intérieurs - Conduits de fluides (air, eau, vapeur, fumée, échappement, autres fluides)</p> <p>Partie d'ouvrage : Conduit en fibres-ciment</p> <p>Description : Conduit en fibres-ciment</p> <p>Localisation sur croquis : M006</p>

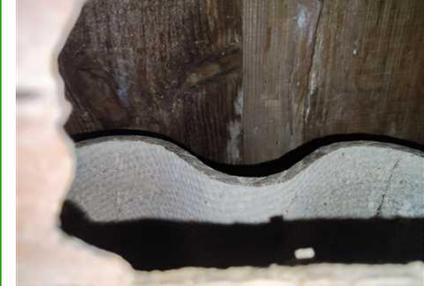
<p>Photo n° PhA007</p> <p>Localisation : annexe Bâtiment réception - cabanon</p> <p>Ouvrage : 2 - Parois verticales extérieures et Façades - Façades légères, murs rideaux, bardages, panneaux sandwich</p> <p>Partie d'ouvrage : Plaques</p> <p>Description : Plaques ondulées fibro-ciment dans le mur</p> <p>Localisation sur croquis : M007</p>

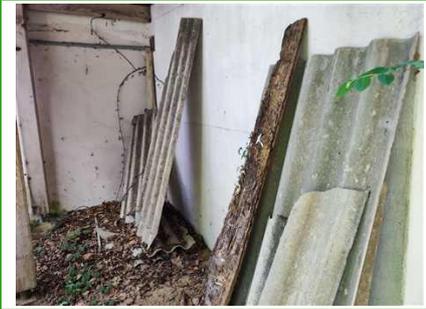
<p>Photo n° PhA008 Localisation : Parties extérieures Ouvrage : 1 - Couvertures, Toitures, Terrasses et étanchéités - Plaques ondulées et planes Partie d'ouvrage : Plaques en fibres-ciment (y compris plaques « sous tuiles ») Description : Plaques ondulées fibro-ciment en dépôt Localisation sur croquis : M008</p>

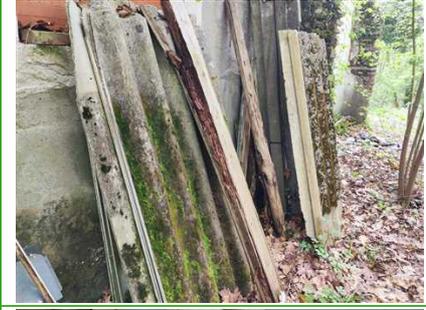
<p>Photo n° PhA009 Localisation : Parties extérieures Ouvrage : 1 - Couvertures, Toitures, Terrasses et étanchéités - Plaques ondulées et planes Partie d'ouvrage : Plaques en fibres-ciment (y compris plaques « sous tuiles ») Description : Plaques ondulées fibro-ciment en dépôt Localisation sur croquis : M009</p>

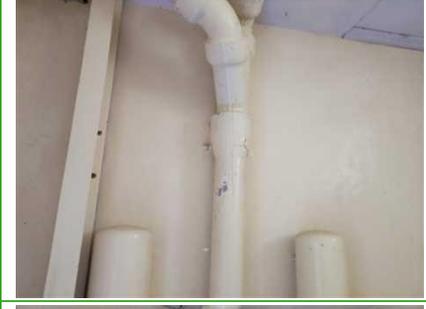
<p>Photo n° PhA010 Localisation : Rez de chaussée Bâtiment colonie - salle d'eau 1 Ouvrage : 6 - Conduits et accessoires intérieurs - Conduits de fluides (air, eau, vapeur, fumée, échappement, autres fluides) Partie d'ouvrage : Conduit en fibres-ciment Description : Conduit en fibres-ciment Localisation sur croquis : M011</p>

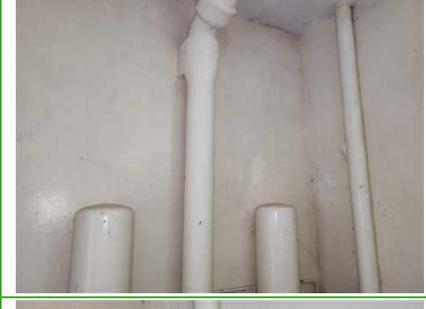
<p>Photo n° PhA011 Localisation : Rez de chaussée Bâtiment colonie - salle d'eau 1 Ouvrage : 6 - Conduits et accessoires intérieurs - Conduits de fluides (air, eau, vapeur, fumée, échappement, autres fluides) Partie d'ouvrage : Conduit en fibres-ciment Description : Conduit en fibres-ciment</p>

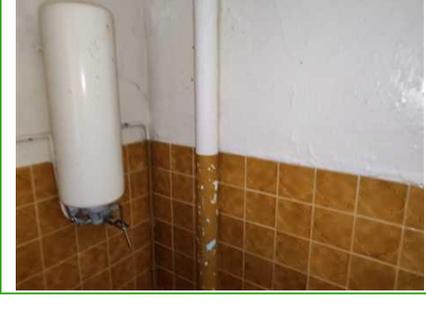
<p>Photo n° PhA012 Localisation : Rez de chaussée Bâtiment colonie - salle d'eau 1 Ouvrage : 6 - Conduits et accessoires intérieurs - Conduits de fluides (air, eau, vapeur, fumée, échappement, autres fluides) Partie d'ouvrage : Conduit en fibres-ciment Description : Conduit en fibres-ciment</p>

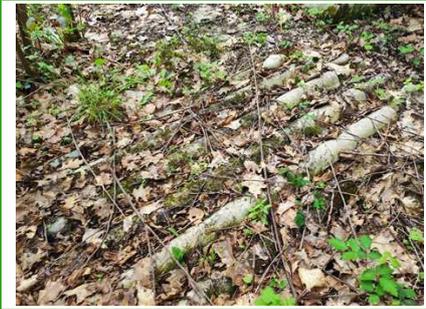
<p>Photo n° PhA013 Localisation : Parties extérieures Ouvrage : 1 - Couvertures, Toitures, Terrasses et étanchéités - Plaques ondulées et planes Partie d'ouvrage : Plaques en fibres-ciment (y compris plaques « sous tuiles ») Description : Plaques ondulées fibro-ciment en dépôt</p>

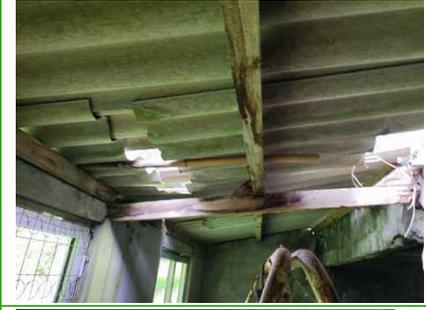
<p>Photo n° PhA014 Localisation : Annexe Bâtiment colonie - cabanon Ouvrage : 1 - Couvertures, Toitures, Terrasses et étanchéités - Plaques ondulées et planes Partie d'ouvrage : Plaques en fibres-ciment (y compris plaques « sous tuiles ») Description : Plaques ondulées fibro-ciment Localisation sur croquis : M014</p>

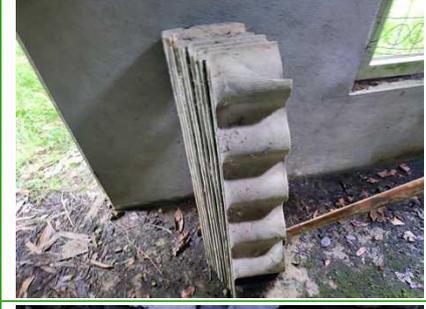
<p>Photo n° PhA015 Localisation : Annexe Bâtiment colonie - cabanon Ouvrage : 1 - Couvertures, Toitures, Terrasses et étanchéités - Éléments associés à la toiture Partie d'ouvrage : Élément complémentaire de toiture (chéneaux, rives, closoirs, faitages, mîtres, costières...) Description : Élément complémentaire de toiture (chéneaux, rives, closoirs, faitages, mîtres, costières...) Localisation sur croquis : M015</p>

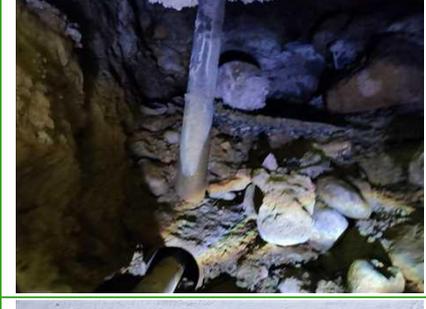
<p>Photo n° PhA016 Localisation : Annexe Bâtiment colonie - cabanon Ouvrage : 6 - Conduits et accessoires intérieurs - Conduits de fluides (air, eau, vapeur, fumée, échappement, autres fluides) Partie d'ouvrage : Conduit en fibres-ciment Description : Conduit en fibres-ciment Localisation sur croquis : M016</p>

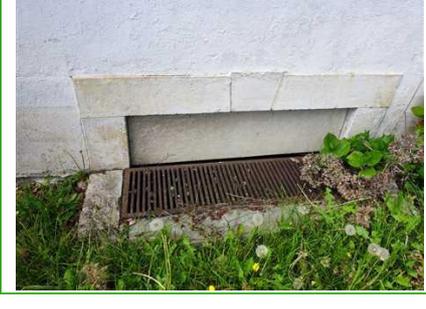
<p>Photo n° PhA017 Localisation : Parties extérieures Ouvrage : 2 - Parois verticales extérieures et Façades - Façades légères, murs rideaux, bardages, panneaux sandwich Partie d'ouvrage : Plaques Description : Plaques en fibre ciment Localisation sur croquis : M017</p>

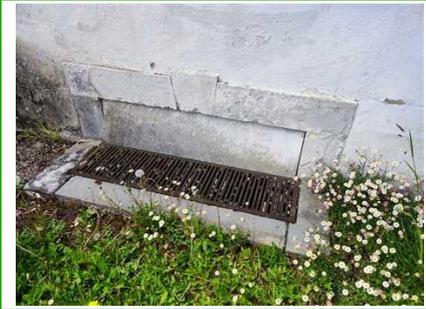
<p>Photo n° PhA017 Localisation : Parties extérieures Ouvrage : 2 - Parois verticales extérieures et Façades - Façades légères, murs rideaux, bardages, panneaux sandwich Partie d'ouvrage : Plaques Description : Plaques en fibre ciment Localisation sur croquis : M017</p>

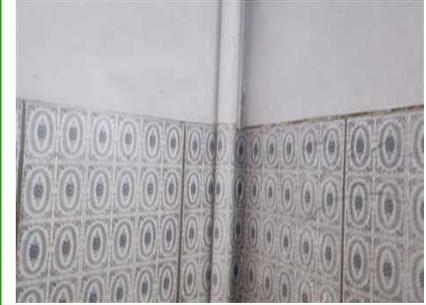
<p>Photo n° PhA018 Localisation : 1er étage Bâtiment colonie - salle d'eau 2 Ouvrage : 6 - Conduits et accessoires intérieurs - Conduits de fluides (air, eau, vapeur, fumée, échappement, autres fluides) Partie d'ouvrage : Conduit en fibres-ciment Description : Conduit en fibres-ciment Localisation sur croquis : M018</p>

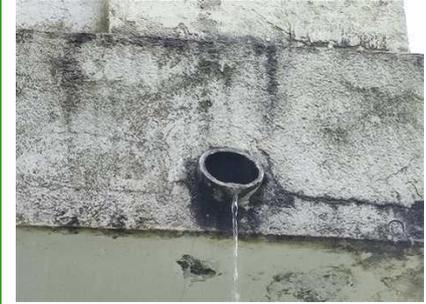
<p>Photo n° PhA019 Localisation : 1er étage Maison principale - balcon Ouvrage : 6 - Conduits et accessoires intérieurs - Conduits de fluides (air, eau, vapeur, fumée, échappement, autres fluides) Partie d'ouvrage : Conduit en fibres-ciment Description : Conduit en fibres-ciment Localisation sur croquis : M019</p>

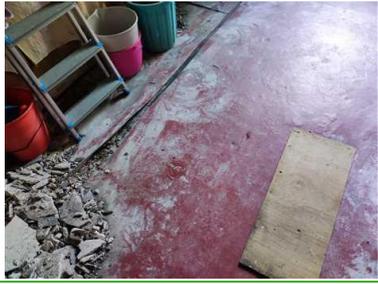
<p>déformations géométriques sur le plancher bois sous le revêtement souple de la chambre 10 Localisation sur croquis : 2ème étage Maison principale - Chambre 10</p>

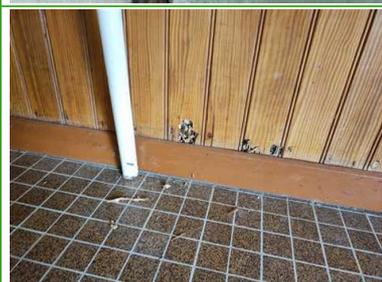
Photo n° PhTer001
Localisation : Rez de chaussée Bâtiment reception - salle de reception
Ouvrage : Mur 5 - A - pierre de taille et lambris Bois
Parasite : Présence d'indices d'infestation de termites, Termites souterrains
Indices : altérations dans le bois

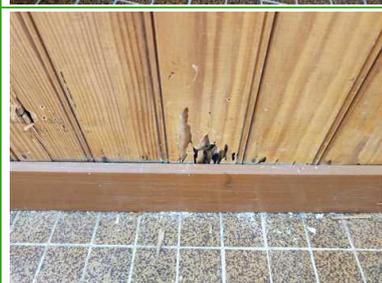
Photo n° PhTer002
Localisation : Rez de chaussée Bâtiment reception - salle de reception
Ouvrage : Mur 8 - D - pierre de taille et lambris Bois
Parasite : Présence d'indices d'infestation de termites, Termites souterrains
Indices : altérations dans le bois

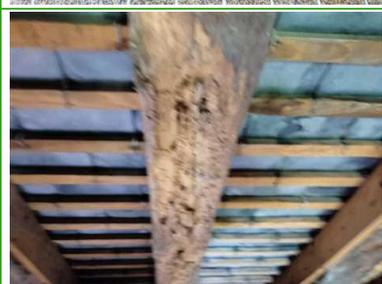
Photo n° PhTer003
Localisation : 1er étage Bâtiment reception - Grenier
Ouvrage : Plafond - Poutres bois et Ardoises
Parasite : Présence d'indices d'infestation de termites, Termites souterrains
Indices : altérations dans le bois, galeries-tunnels, bois d'apparence feuilleté

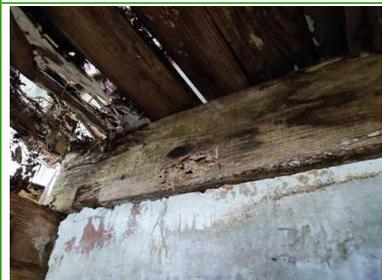
Photo n° PhTer006
 Localisation : annexe Bâtiment reception - cabanon
 Ouvrage : Plafond - Bois et brut
 Parasite : Présence d'indices d'infestation de termites, Termites souterrains
 Indices : altérations dans le bois, bois d'apparence feuilleté

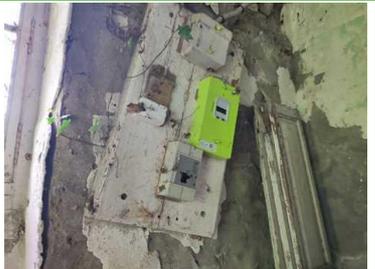
N° Article (1)	Libellé des anomalies	N° Article (2)	Libellé des mesures compensatoires (3) correctement mises en œuvre	Photos
B1.3 b	Le dispositif assurant la coupure d'urgence n'est pas situé à l'intérieur du logement ou dans un emplacement accessible directement depuis le logement.

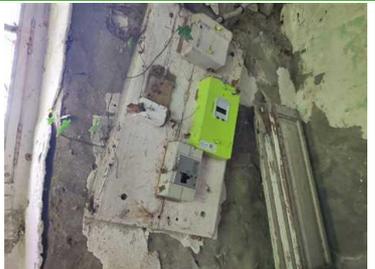
B2.3.1 h	Au moins un dispositif de protection différentielle ne fonctionne pas pour son seuil de déclenchement.

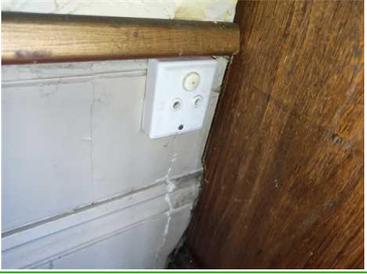
N° Article (1)	Libellé des anomalies	N° Article (2)	Libellé des mesures compensatoires (3) correctement mises en œuvre	Photos
B3.3.1 d	La valeur de la résistance de la prise de terre n'est pas adaptée au courant différentiel résiduel (sensibilité) du ou des dispositifs différentiels protégeant l'ensemble de l'installation électrique.			
B3.3.4 a	La connexion à la liaison équipotentielle principale d'au moins une canalisation métallique de gaz, d'eau, de chauffage central de conditionnement d'air, ou d'un élément conducteur de la structure porteuse du bâtiment n'est pas assurée (résistance de continuité > 2 ohms).			
B3.3.6 a1	Au moins un socle de prise de courant ne comporte pas de broche de terre.

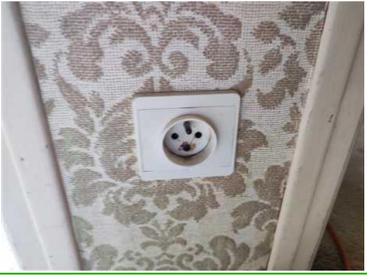
B3.3.6 a2	Au moins un socle de prise de courant comporte une broche de terre non reliée à la terre.

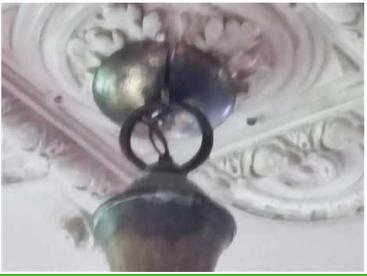
B3.3.6 a3	Au moins un circuit (n'alimentant pas des socles de prises de courant) n'est pas relié à la terre.

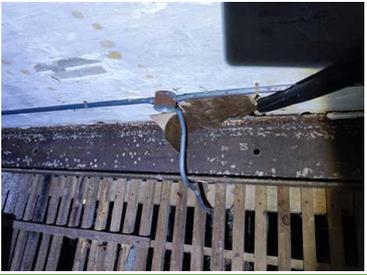
B3.3.7 a	Au moins un conduit métallique en montage apparent ou encastré, comportant des conducteurs, n'est pas relié à la terre.

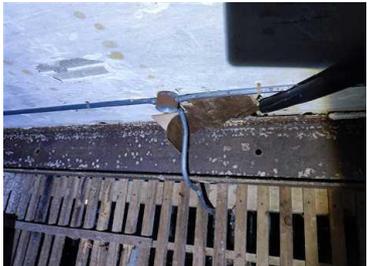
N° Article (1)	Libellé des anomalies	N° Article (2)	Libellé des mesures compensatoires (3) correctement mises en œuvre	Photos
B3.3.9 b	Au moins une boîte de connexion métalliques en montage apparent ou encastré n'est pas reliée à la terre.

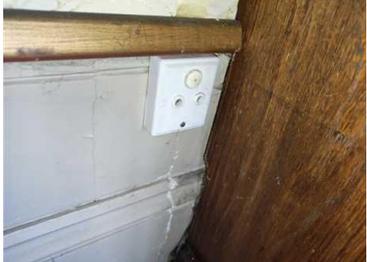
B4.3 a1	Au moins un circuit n'est pas protégé, à son origine, contre les surcharges et les courts-circuits.

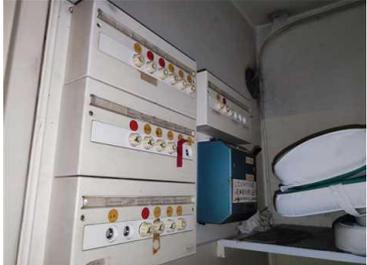
B4.3 c	Plusieurs circuits disposent d'un conducteur neutre commun dont les conducteurs ne sont pas correctement protégés contre les surintensités.

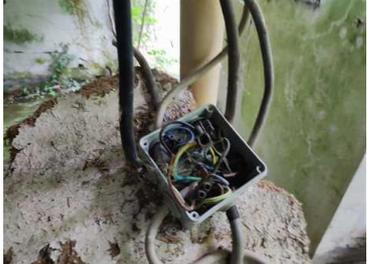
B5.3 a	Locaux contenant une baignoire ou une douche : la continuité électrique de la liaison équipotentielle supplémentaire, reliant les éléments conducteurs et les masses des matériels électriques, n'est pas satisfaisante (résistance supérieure à 2 ohms).			
B7.3 a	L'Enveloppe d'au moins un matériel est manquante ou détériorée. Remarques : Présence de matériel électrique en place dont l'enveloppe présente des détériorations ; Faire intervenir un électricien qualifié afin de remplacer les matériels présentant des détériorations

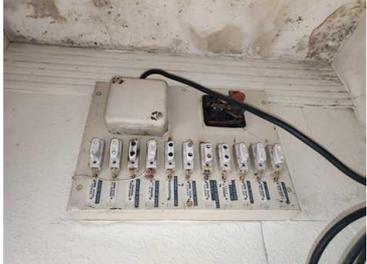
B8.3 a	L'installation comporte au moins un matériel électrique vétuste. Remarques : Présence de matériel électrique vétuste (douilles, interrupteurs, socles de prise...); Faire intervenir un électricien qualifié afin de remplacer les matériels électriques vétustes

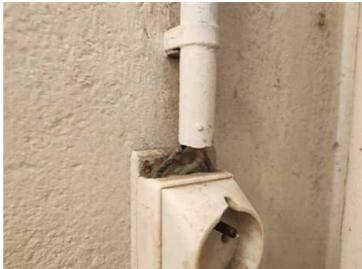
N° Article (1)	Libellé des anomalies	N° Article (2)	Libellé des mesures compensatoires (3) correctement mises en œuvre	Photos
B8.3 e	Au moins un conducteur isolé n'est pas placé sur toute sa longueur dans un conduit, une goulotte ou une plinthe ou une huisserie, en matière isolante ou métallique, jusqu'à sa pénétration dans le matériel électrique qu'il alimente. Remarques : Présence de conducteurs électriques non protégés mécaniquement ; Faire intervenir un électricien qualifié afin d'installer des protections mécanique sur les conducteurs non protégés
