## Dossier Technique Immobilier

Numéro de dossier : 23/0161  
Date du repérage : 19/05/2023

Adresse : ..... **5 rue du Ceciré**

Commune : ..... **31110 BAGNERES DE LUCHON  
(France)**

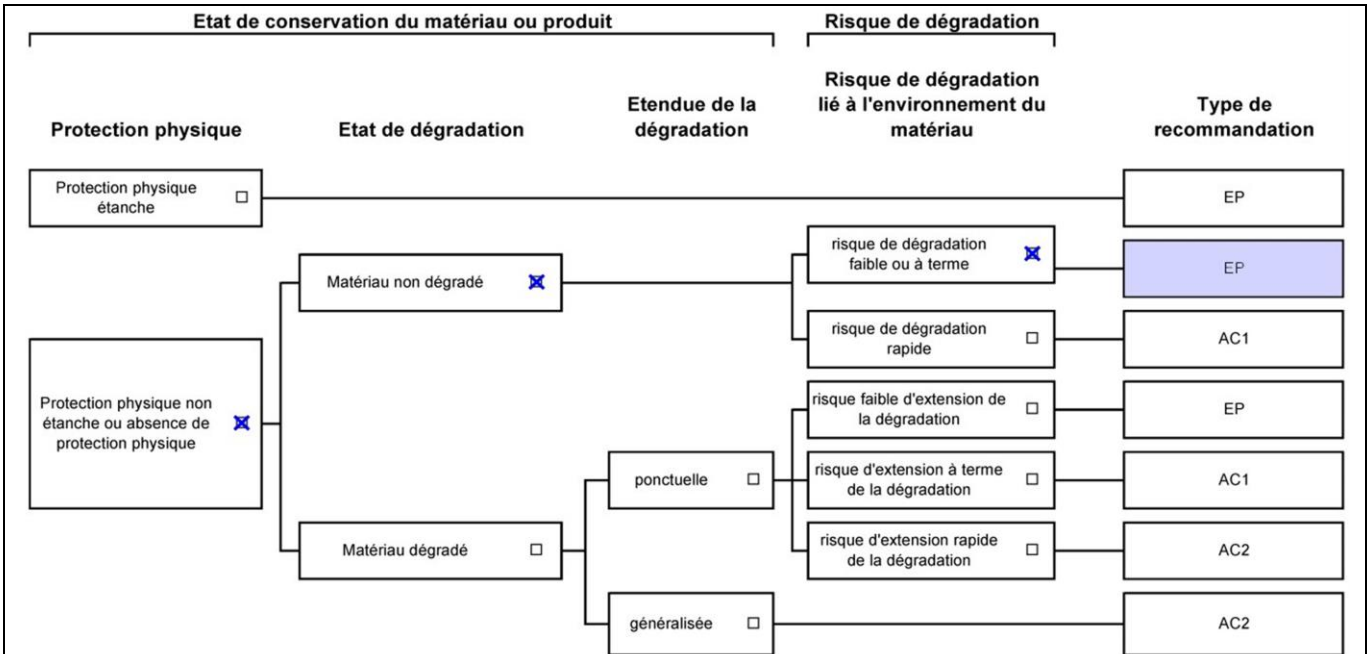
Matériau : Ardoises en fibro ciment

Résultat EP : Il est recommandé de réaliser une évaluation périodique.

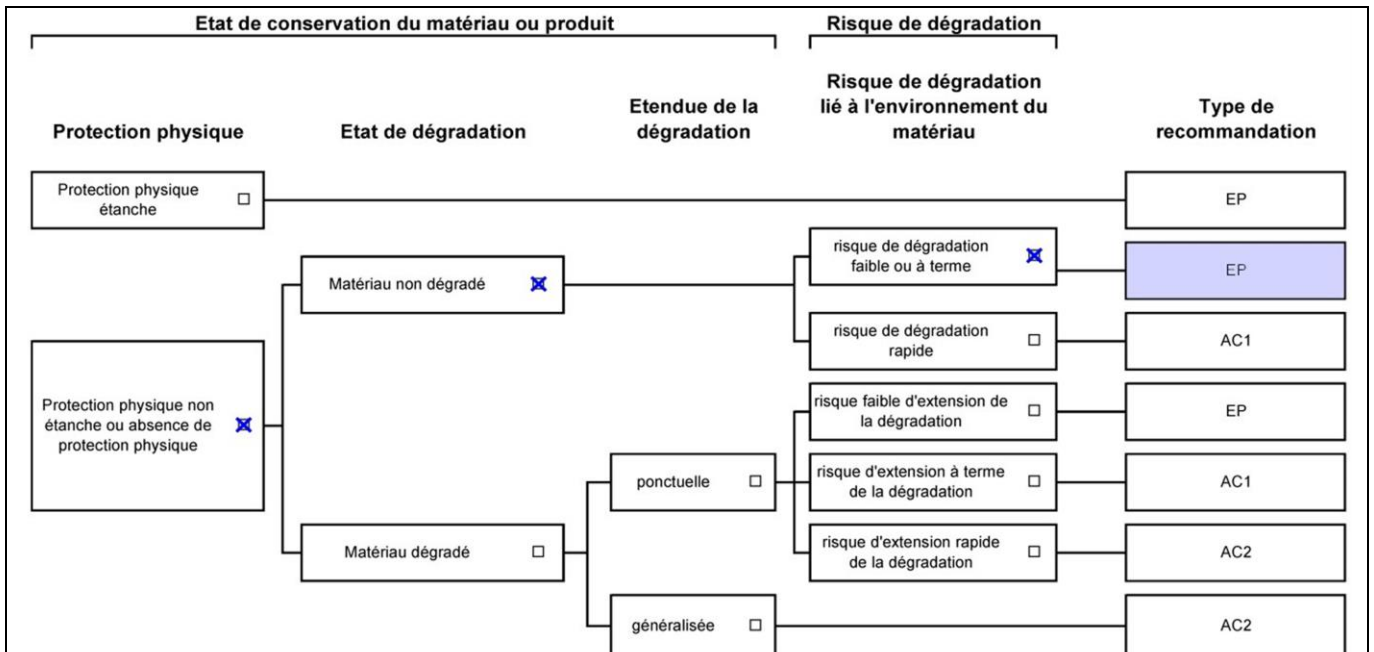
**Dossier n° 23/0161**  
**Date de l'évaluation : 19/05/2023**  
**Bâtiment / local ou zone homogène : Extérieur - Extérieur**  
**Identifiant Matériau : M002**  
**Matériau : Ardoises en fibro ciment**  
**Résultat EP : Il est recommandé de réaliser une évaluation périodique.**

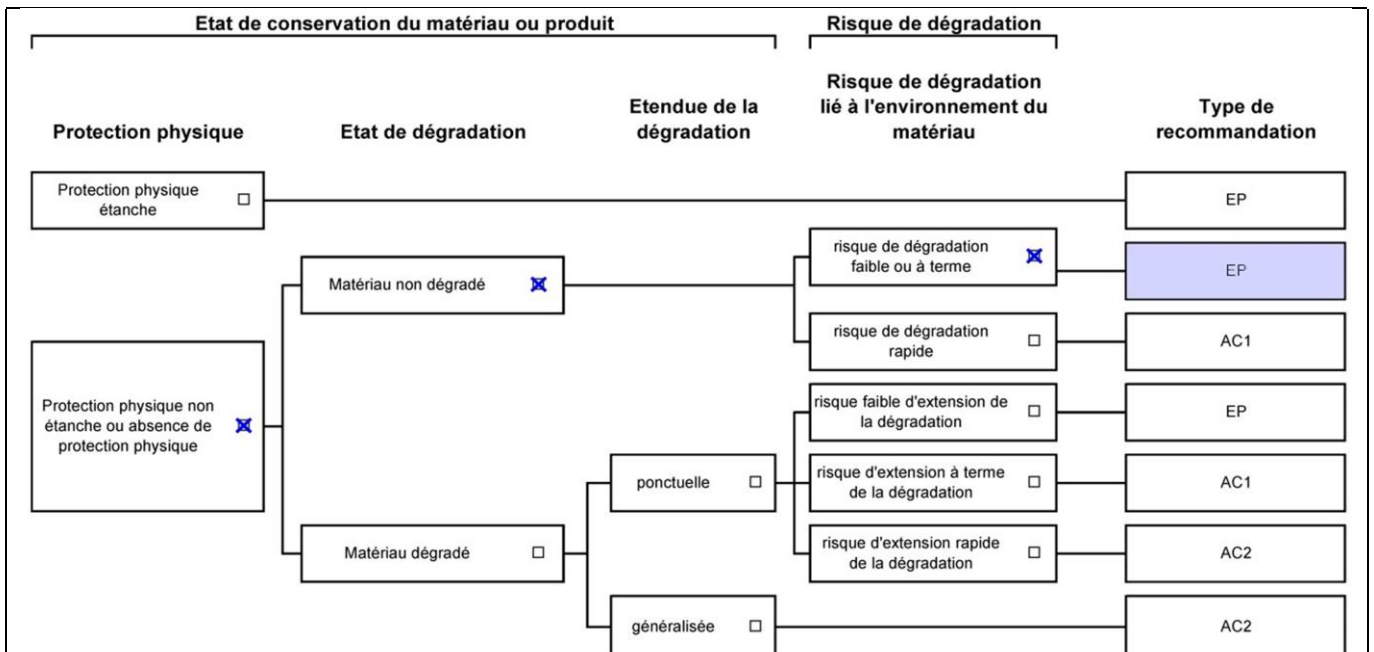
**Dossier n° 23/0161**  
**Date de l'évaluation : 19/05/2023**  
**Bâtiment / local ou zone homogène : Extérieur - Extérieur**  
**Identifiant Matériau : M003**  
**Matériau : Conduit en fibres-ciment et sortie de toit**  
**Résultat EP : Il est recommandé de réaliser une évaluation périodique.**

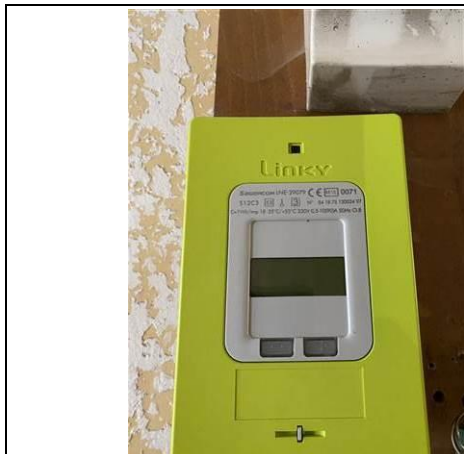
Photo du Compteur électrique
