**Affaire** : Bureau de poste à SAINT BEAT  
031 31 13 00935

AFFAIRE : DIAG L du bureau de poste de St B at apr es les inondations de juin 2013

**DIAGNOSTIC SOLIDITE**  
**Bureau de poste de St B at**  
**V erification du b atiment suite aux inondations de juin 2013**

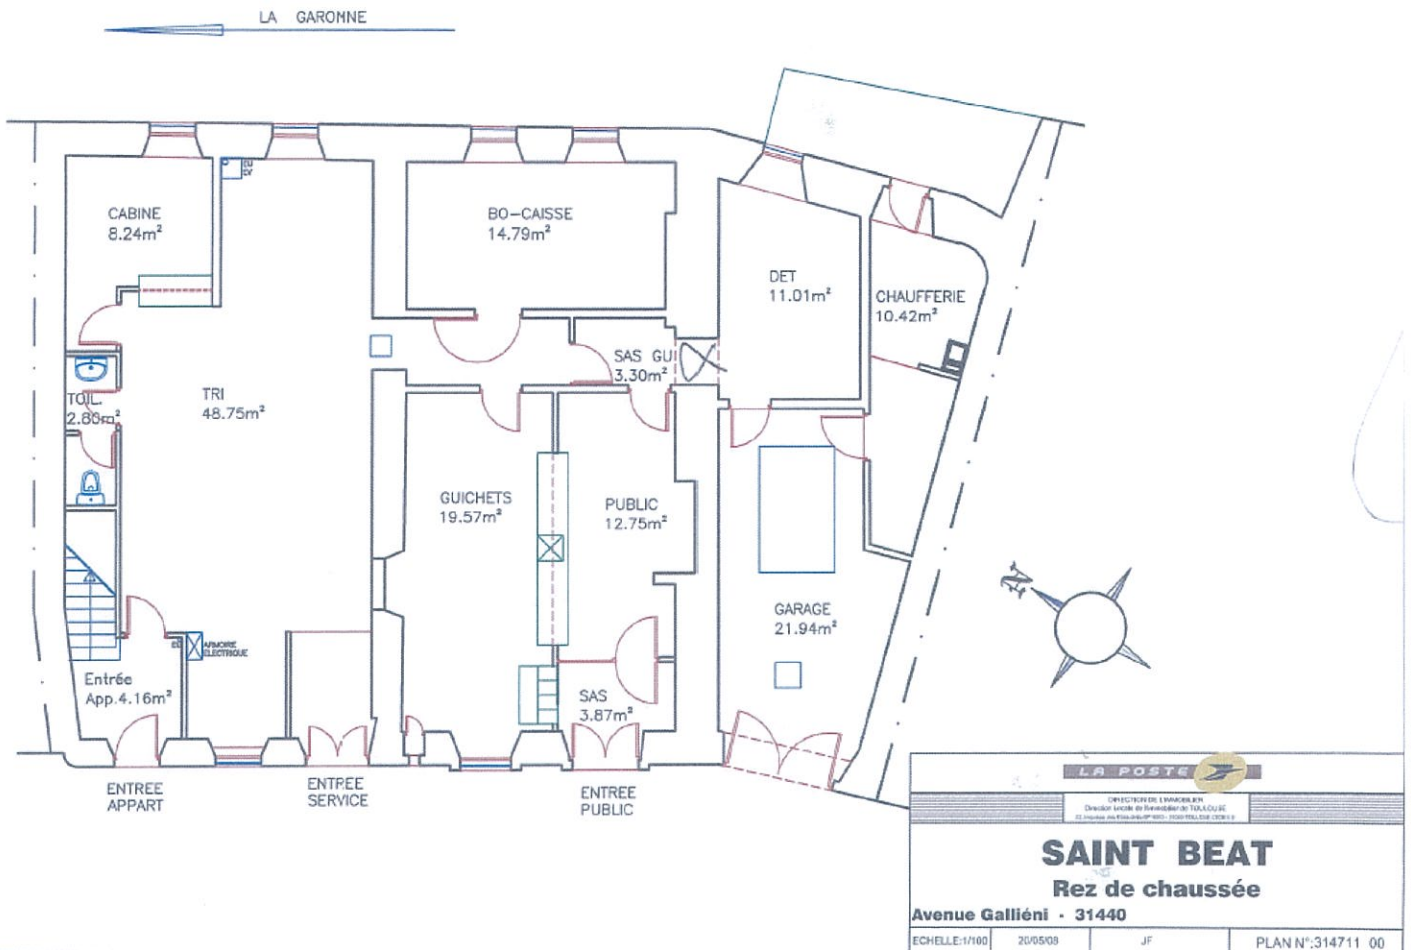
Plancher haut du RdC

- Les murs du bureau de poste sont en pierre et  pais.
- Le plancher du R+1 est un plancher poutrelle hourdi, constat  au niveau du garage.
- Le syst me de fondations et le dallage ne sont pas connus.
