Désignation du propriétaire

Adresse : **2, chemin de la Hourcade**
 Commune : **31580 SAINT-PLANCARD**
 Périmètre de repérage: **Toutes parties accessibles sans**
démontage ni destruction
Nb. de niveaux : 3 (caves et combles)

Type : Maison > 200 m²	Bâtiment :	Référence cadastrales : AE 4,5
Lots principaux :	Etage :	
Lots secondaires :	Porte :	
Date de diagnostics : 27/07/2023	Accompagnateur : Propriétaire : Mr ALLIOT	Opérateur : E. ROGIER
Date d'émission : 28/07/2023

DIAGNOSTICS

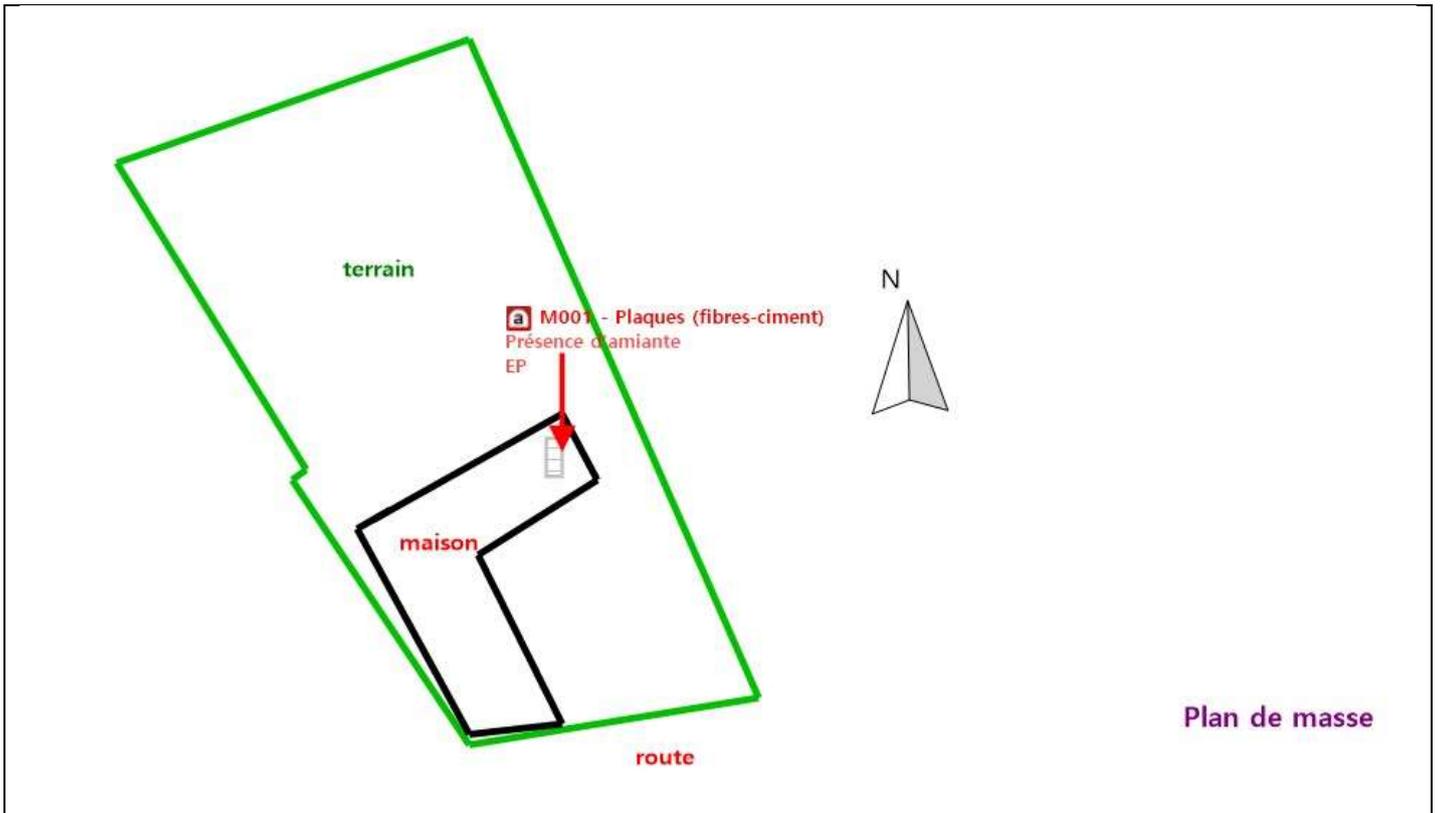
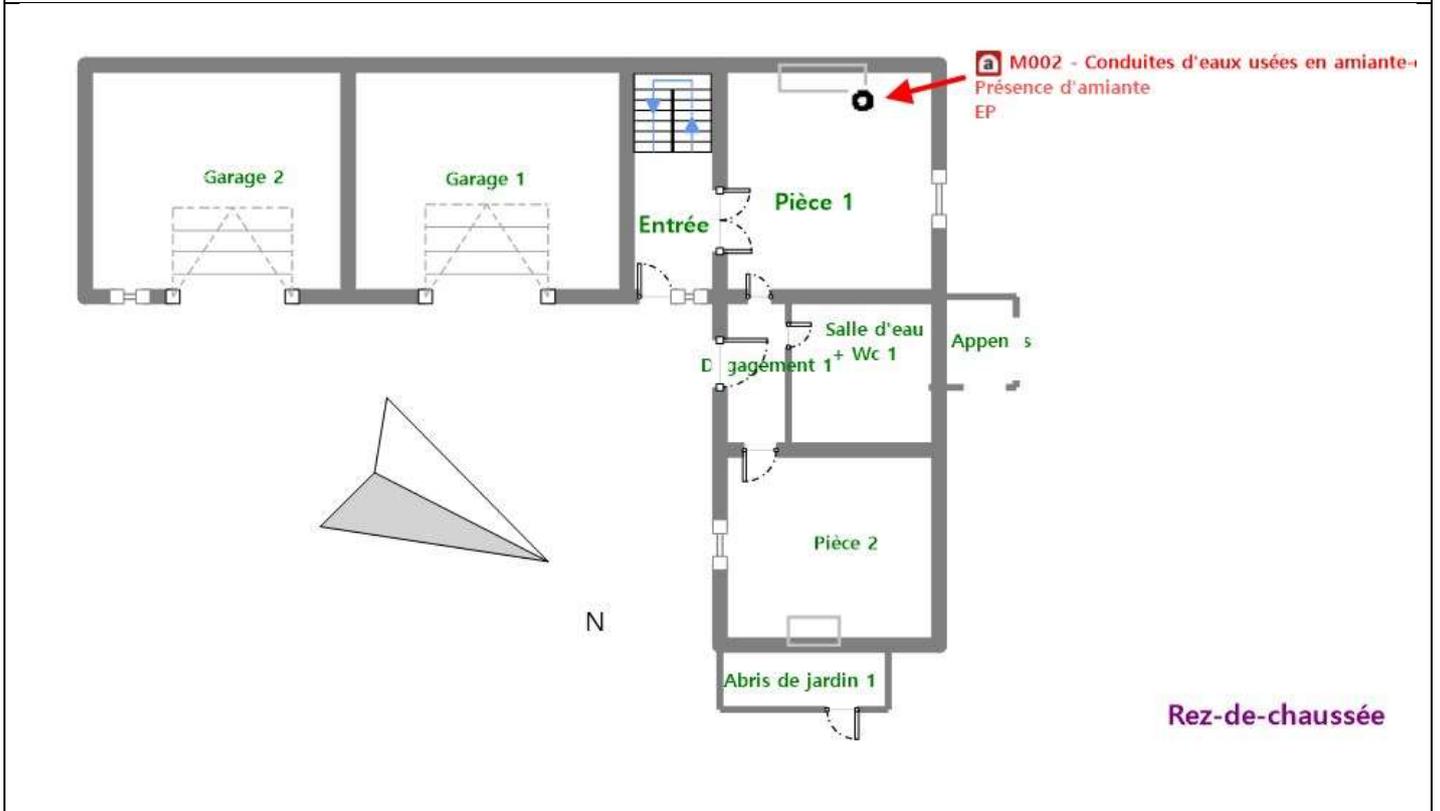
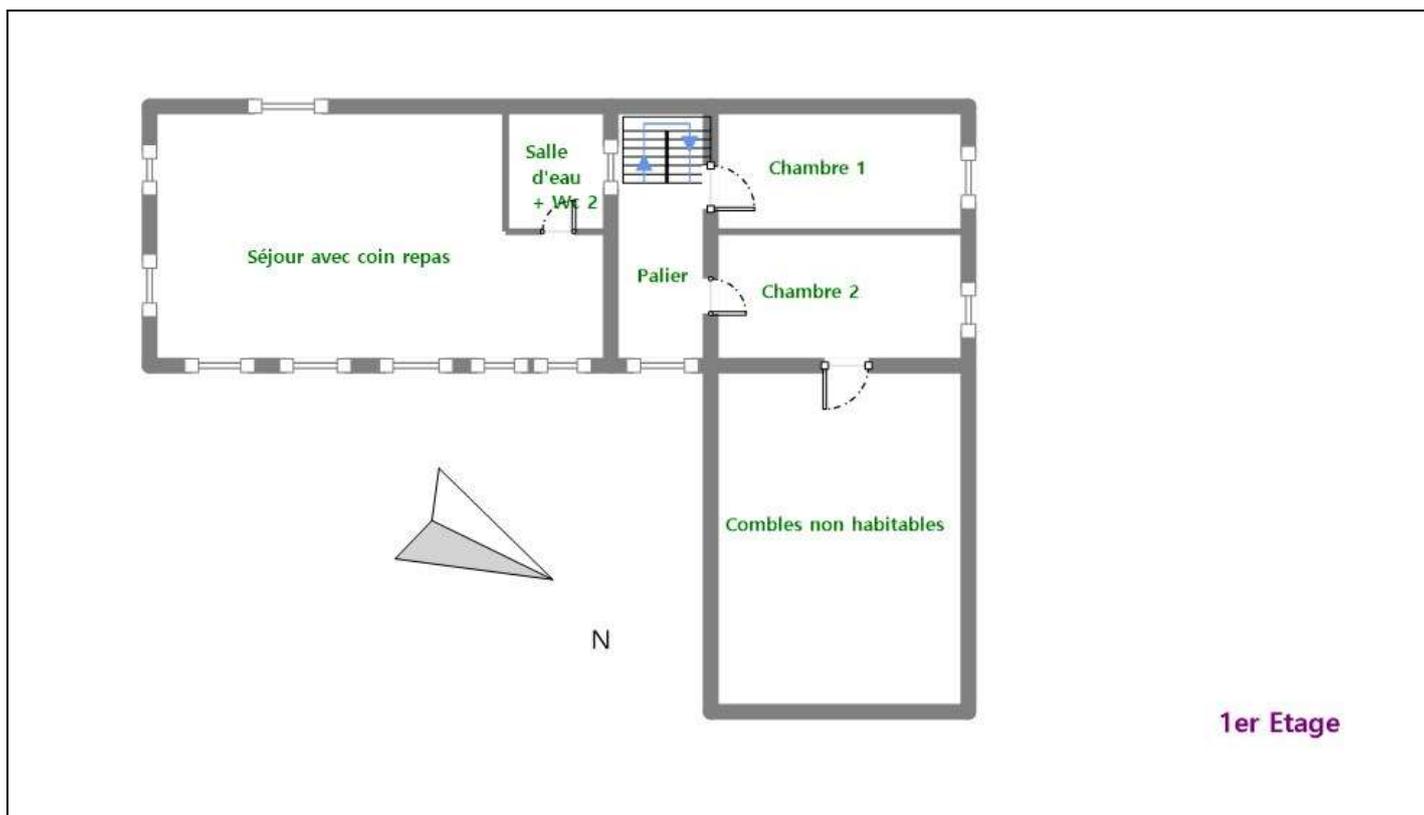
7.1 - Annexe - Schéma de repérage

Localisation	Identifiant + Description	Conclusion (justification)	Etat de conservation** et préconisations*
Parties extérieures	<p>Identifiant: M001</p> <p>Description: Plaques (fibres-ciment)</p> <p>Liste selon annexe.13-9 du CSP; B</p>	Présence d'amiante (Sur jugement de l'opérateur)	<p>Matériau dégradé (étendue ponctuelle)</p> <p>Résultat EP**</p> <p>Préconisation : Il est recommandé de réaliser une évaluation périodique.</p>
Rez de jardin - Pièce 2	<p>Identifiant: M002</p> <p>Description: Conduites d'eaux usées en amiante-ciment</p> <p>Liste selon annexe.13-9 du CSP; B</p>	Présence d'amiante (Sur jugement de l'opérateur)	<p>Matériau non dégradé</p> <p>Résultat EP**</p> <p>Préconisation : Il est recommandé de réaliser une évaluation périodique.</p>

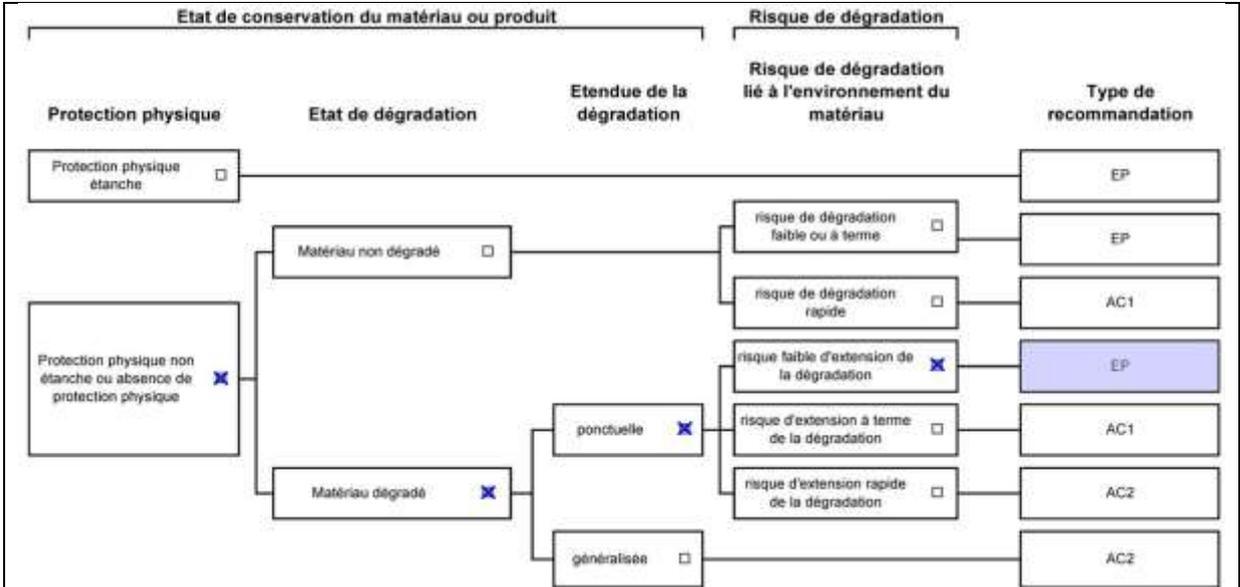
Matériau : Plaques (fibres-ciment)

Résultat EP : Il est recommandé de réaliser une évaluation périodique.
