Dossier Technique Immobilier

Numéro de dossier : 22/IMO/0098
Date du repérage : 15/11/2022

Résumé de l'expertise n° 22/IMO/0098

Rapport de mission de repérage des matériaux et produits contenant de l'amiante pour l'établissement du constat établi à l'occasion de la vente d'un immeuble bâti (Listes A et B de l'annexe 13-9 du Code de la Santé publique)

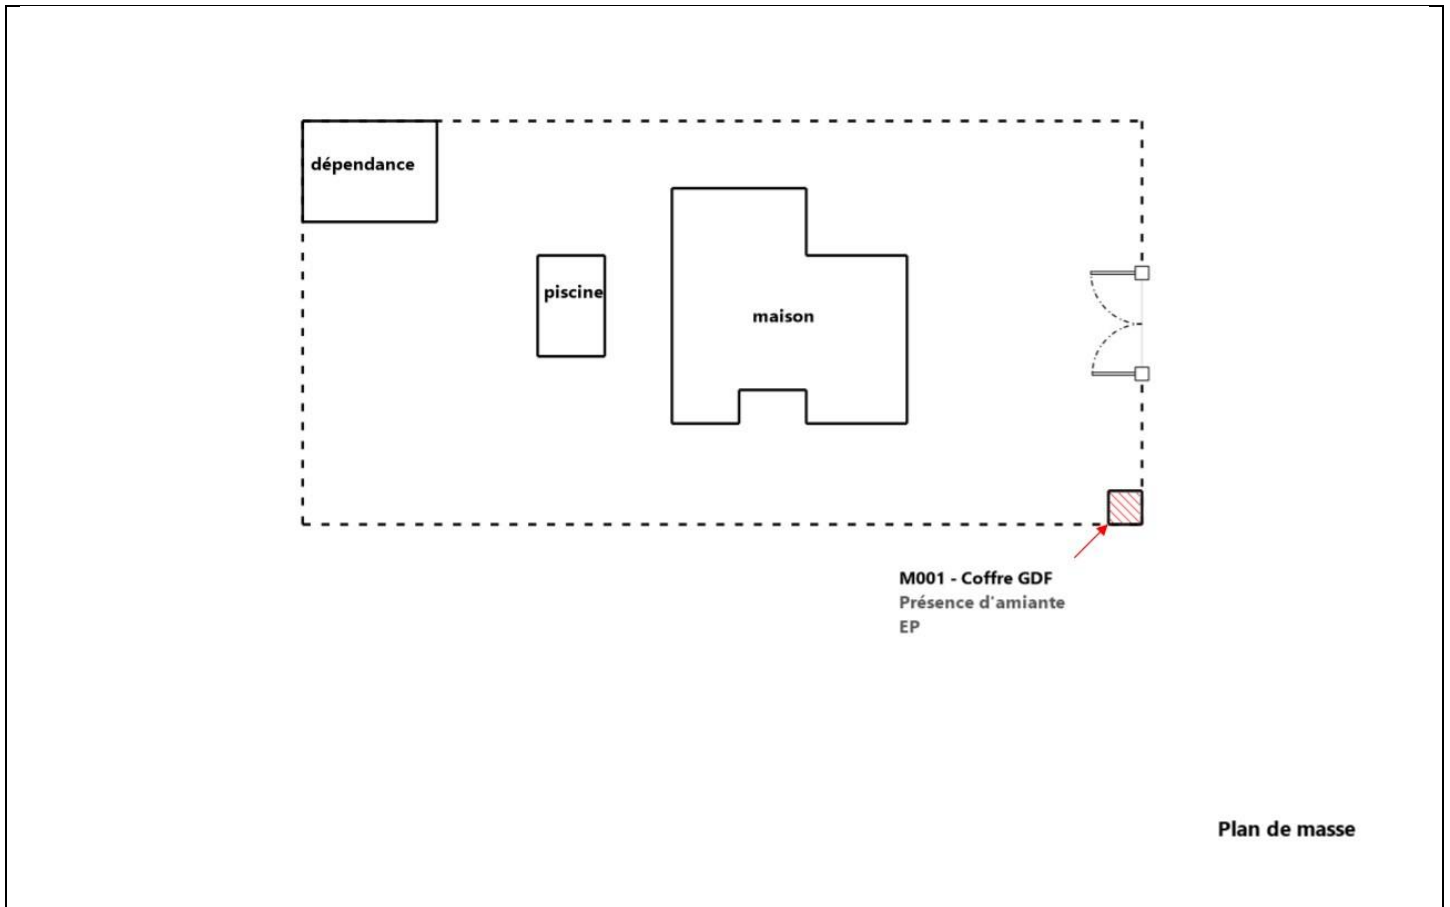
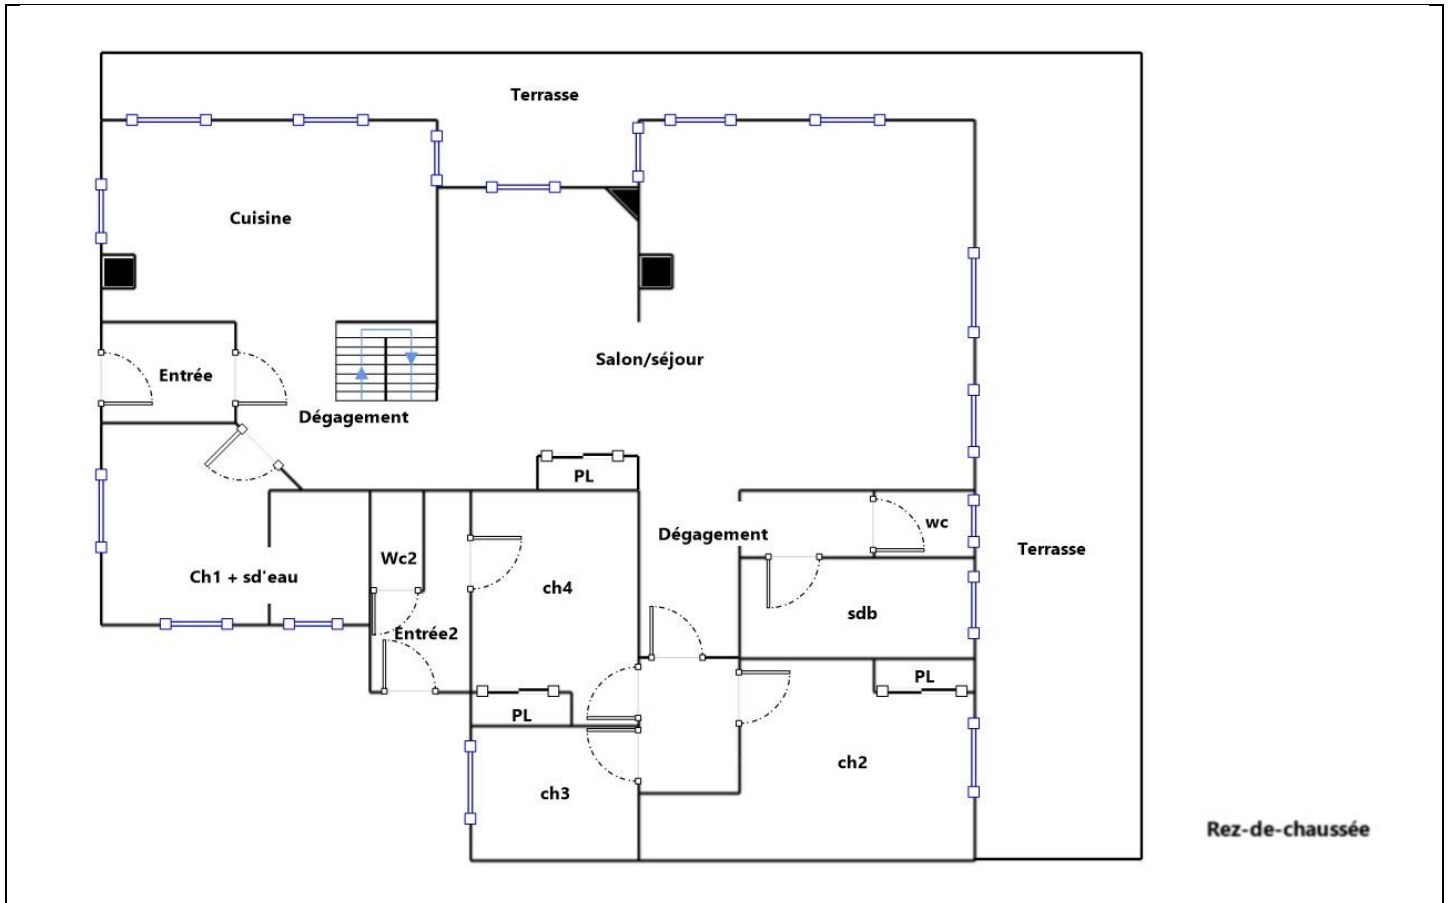
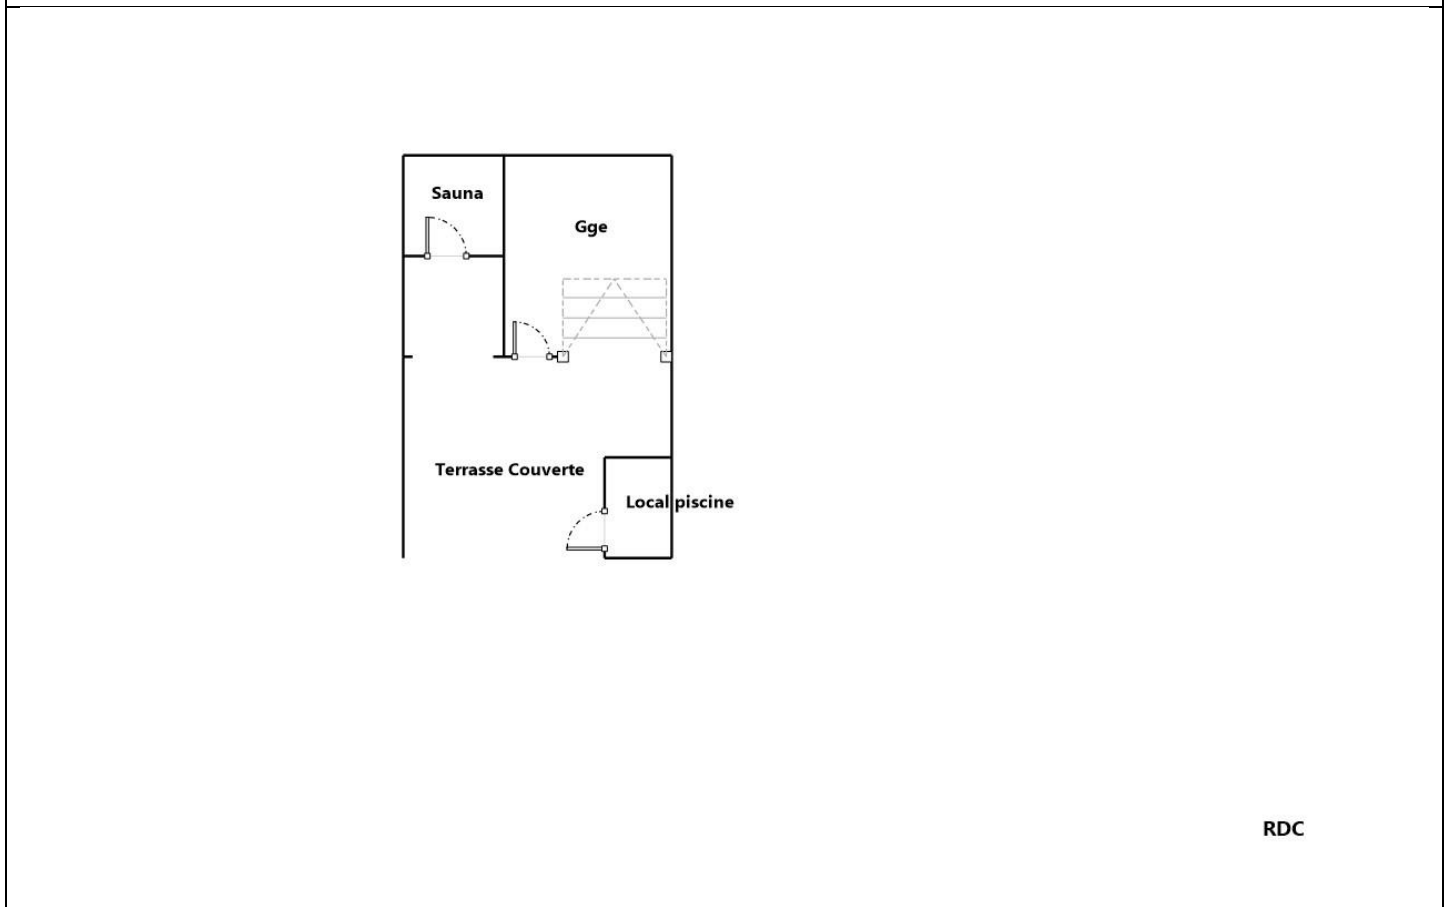
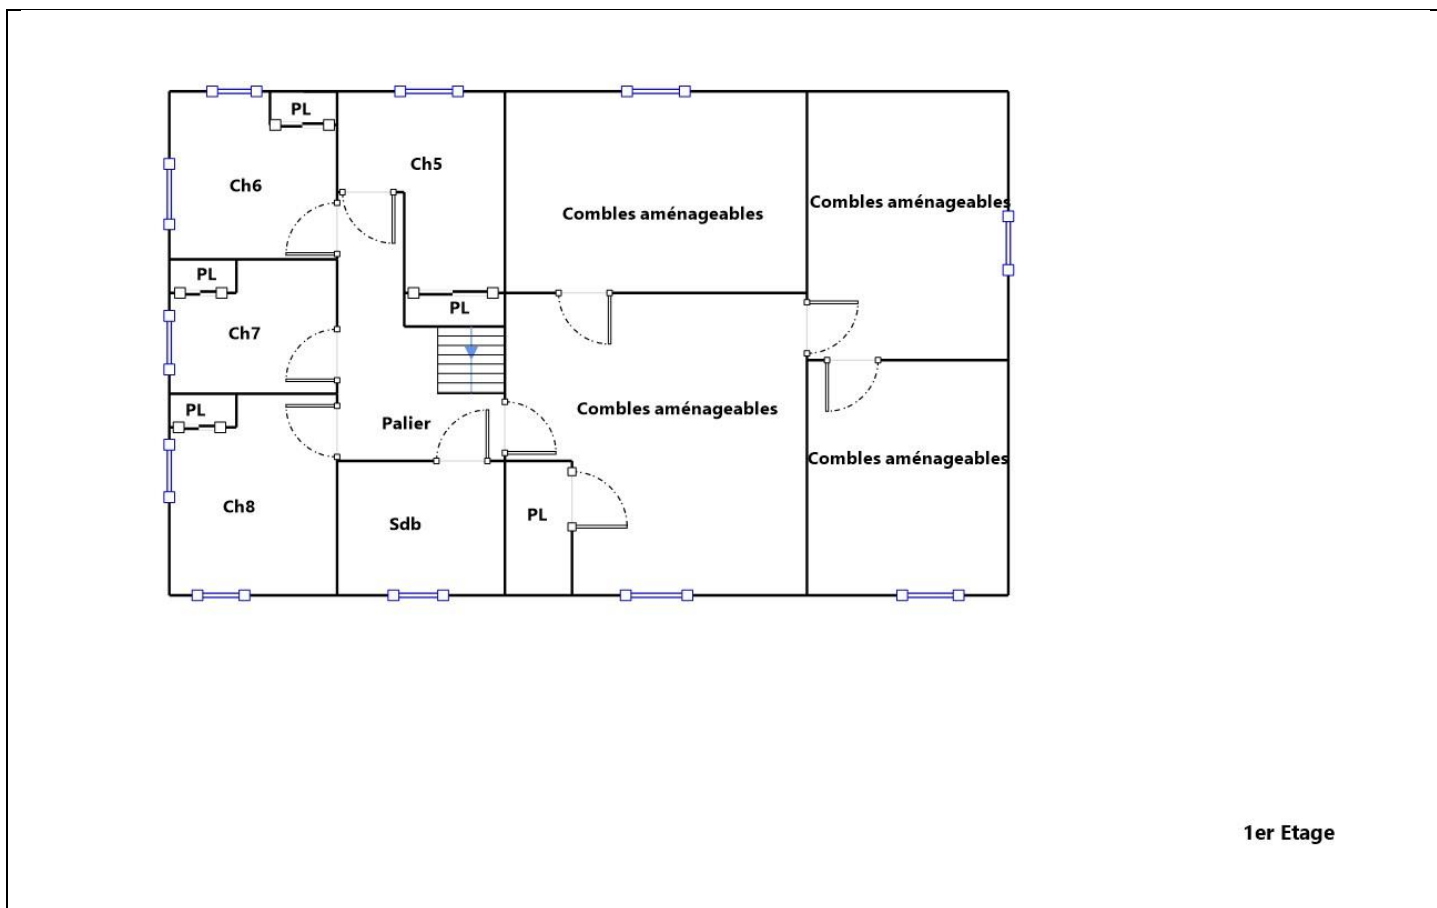
7.1 - Annexe - Schéma de repérage

Localisation	Identifiant + Description	Conclusion (justification)	Etat de conservation** et préconisations*
Parties extérieures	Identifiant: M001 Description: Coffre GDF Liste selon annexe.13-9 du CSP: B	Présence d'amiante (sur jugement de l'opérateur)	Matériau non dégradé Résultat EP** Préconisation : Il est recommandé de réaliser une évaluation périodique.
