Ordre de Mission

23/IMO/0206

Adresse : **1 Chemin Cote de la Canaou**
31800 LABARTHE INARD (France)
N° de lot: Maison Individuelle

Type de bien : Maison Individuelle
Année de construction : 1940
Surface habitable : **178,04 m²**

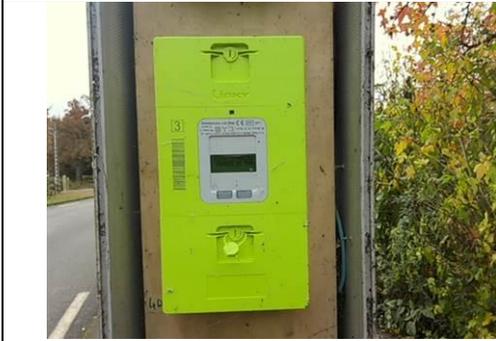
Photo du Compteur électrique
