Dossier Technique Immobilier

Numéro de dossier : 22/172
Date du repérage : 19/10/2022

Département : ... **Hautes-Pyrénées**
Adresse : **6 rue panoramique**
Commune : **65150 ST LAURENT DE NESTE**
Section cadastrale B, Parcelle(s) n°
161-153

Résumé de l'expertise n° 22/172

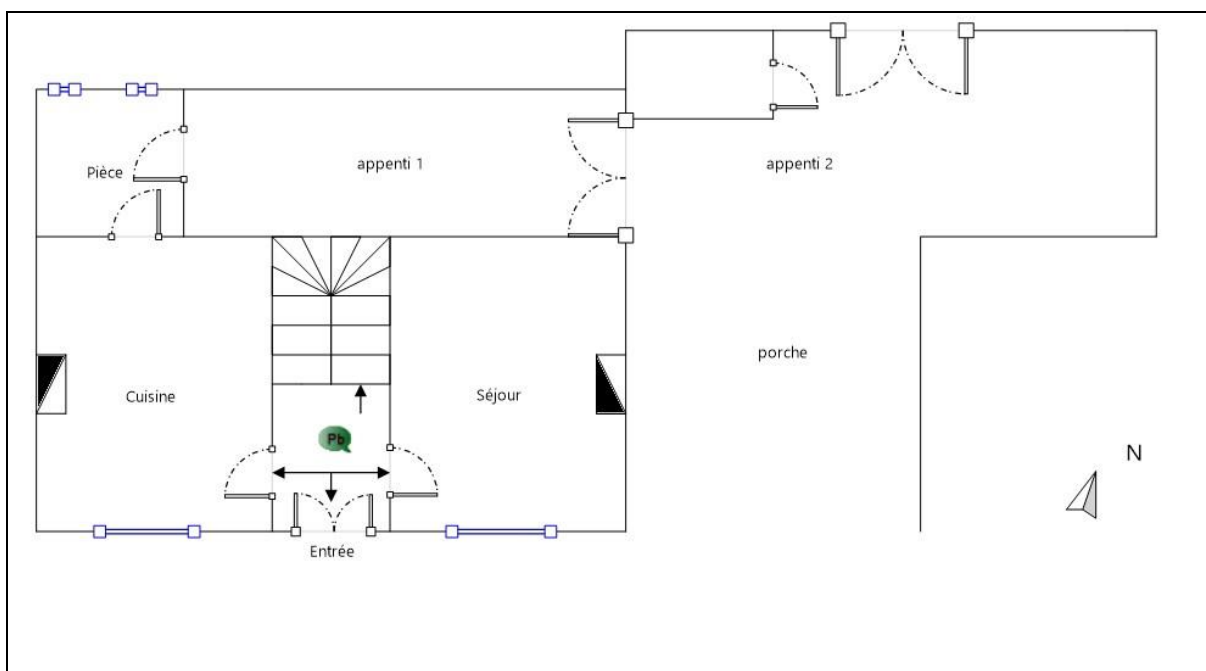
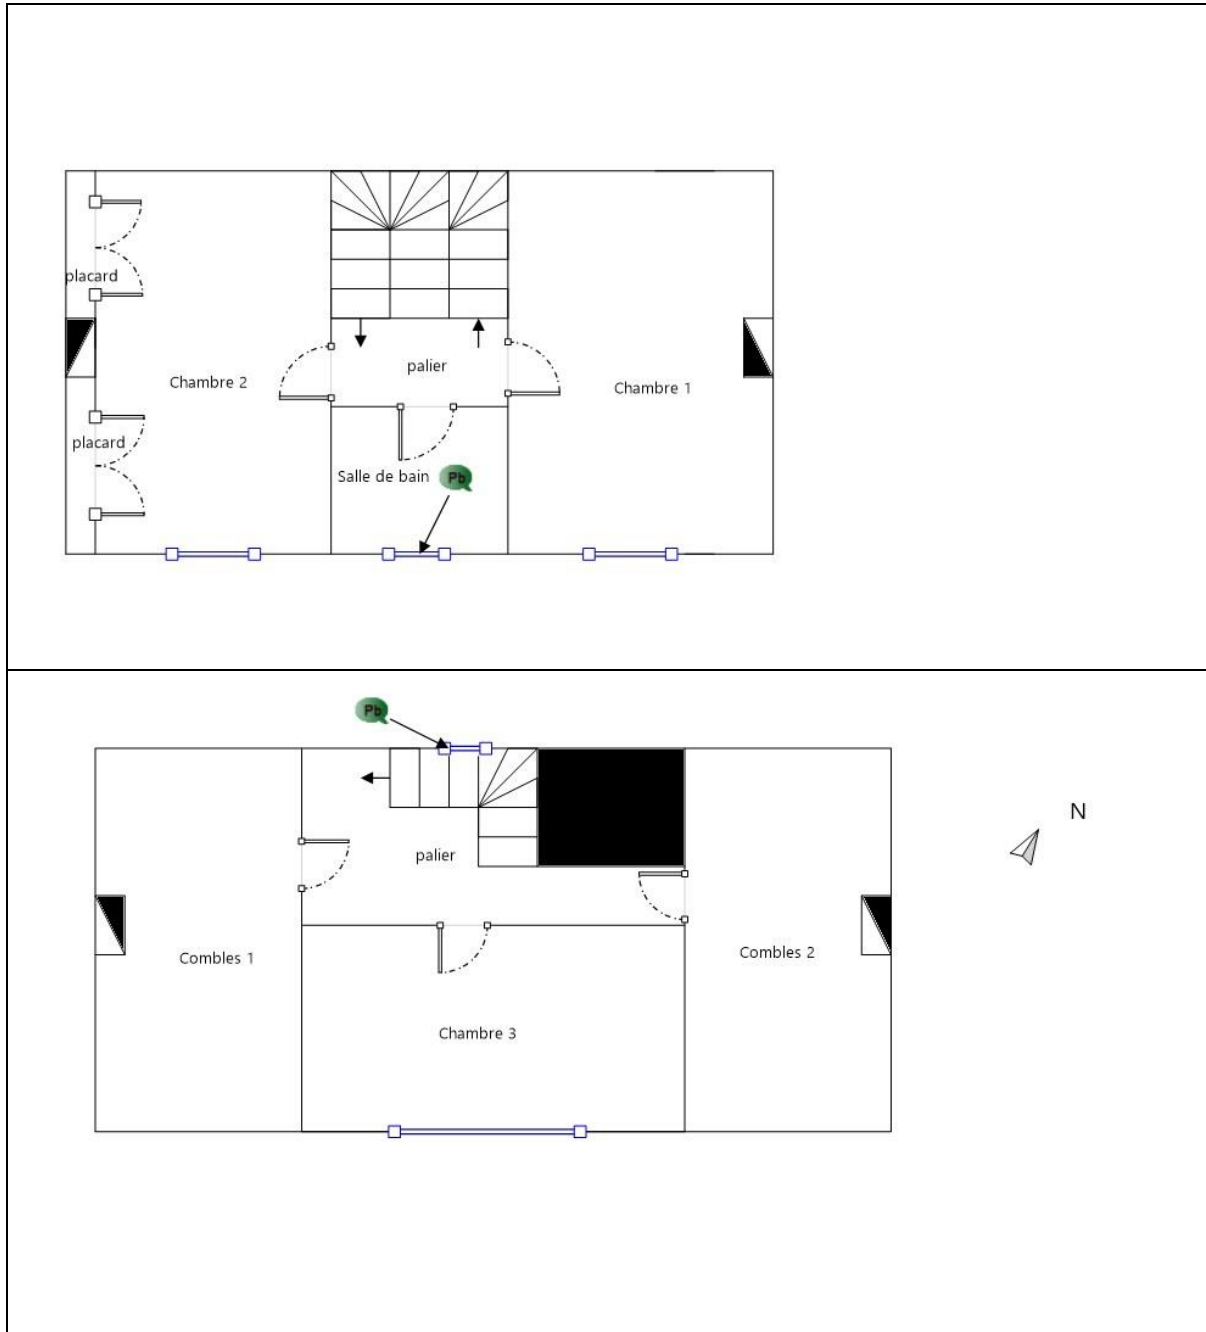
Localisation des mesures sur croquis de repérage

Du fait de la présence de revêtements contenant du plomb au-delà des seuils en vigueur et de la nature des dégradations constatées (non dégradé, non visible, état d'usage) sur certaines unités de diagnostic, le propriétaire doit veiller à l'entretien des revêtements recouvrant les unités de diagnostic de classe 1 et 2, afin d'éviter leur dégradation future.

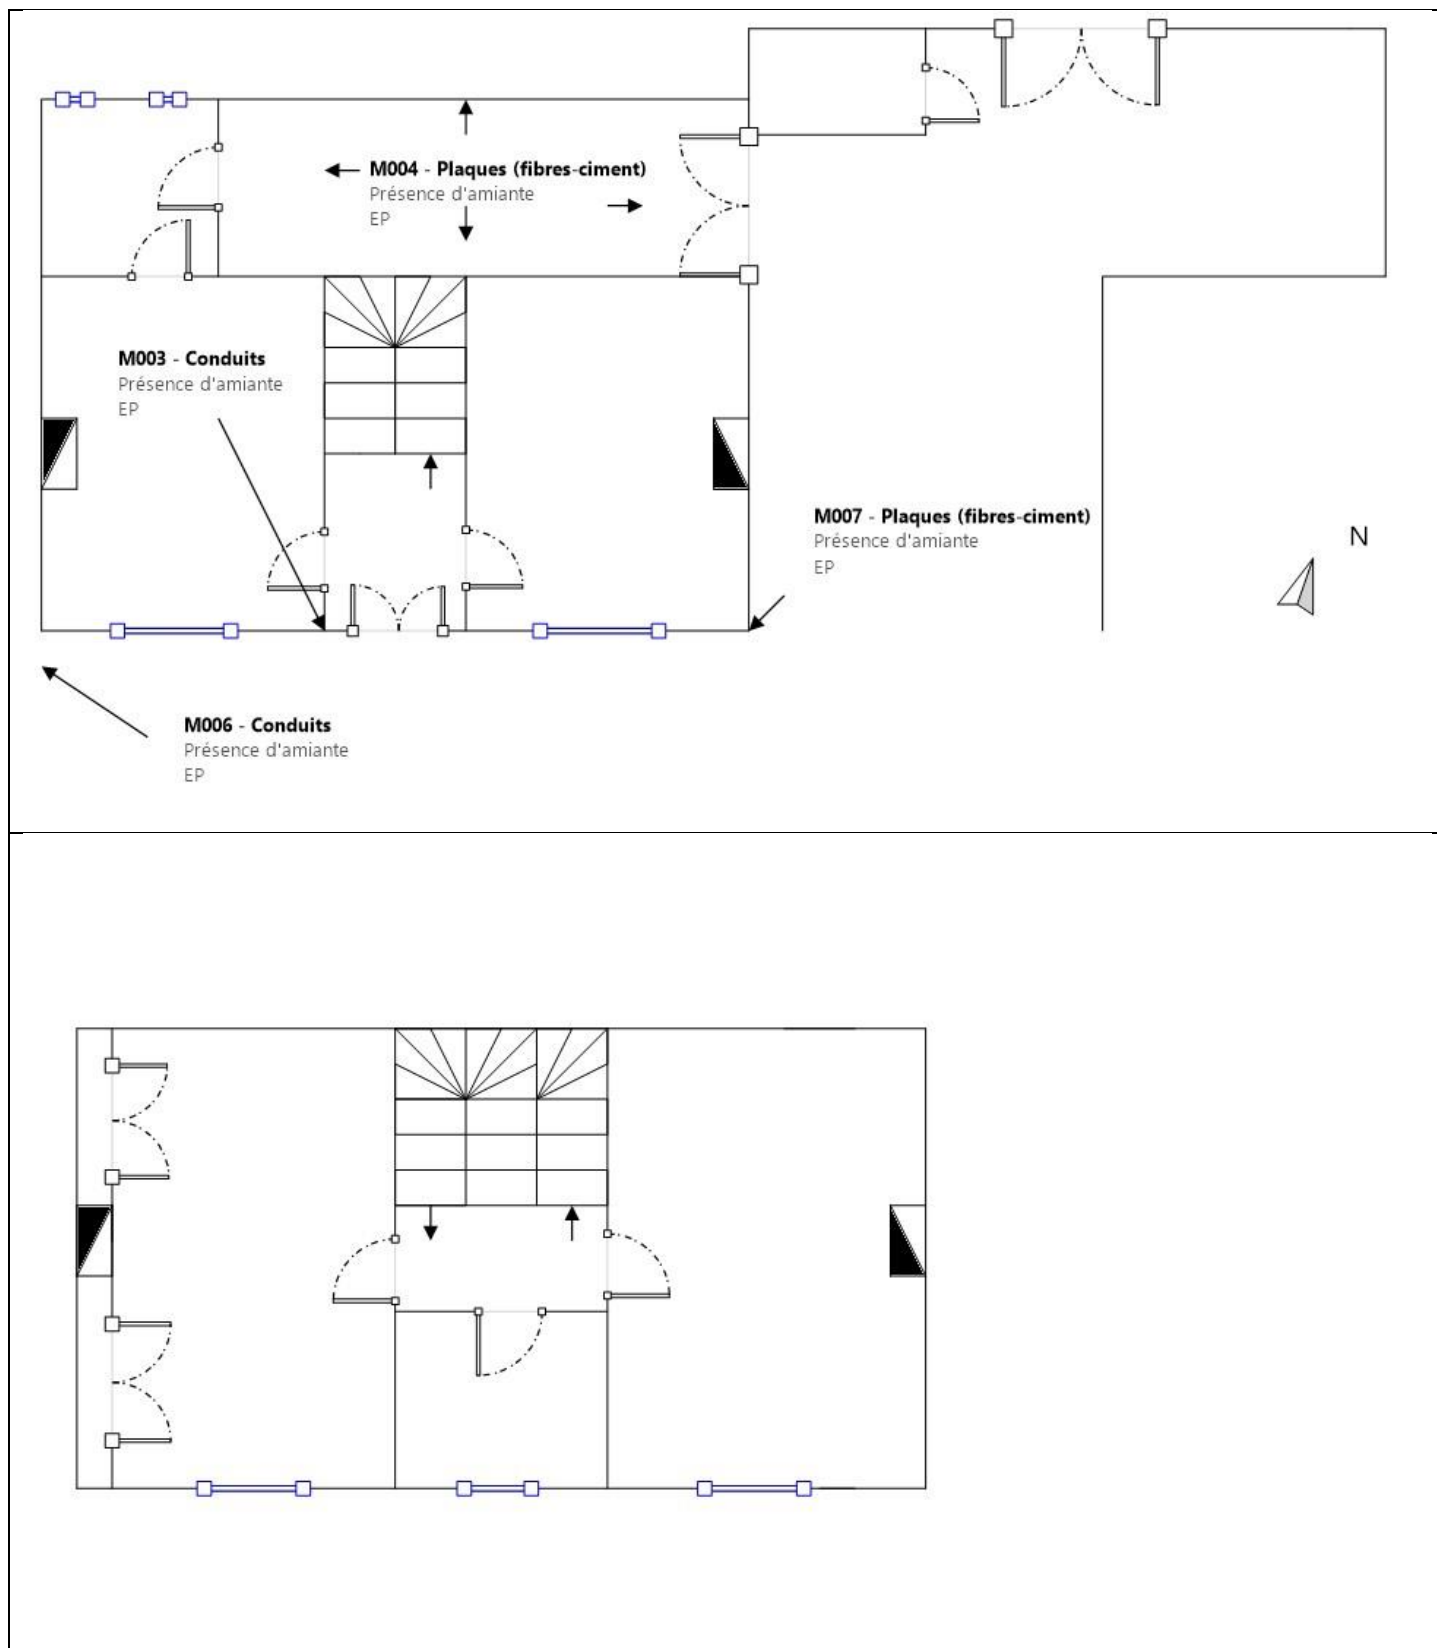
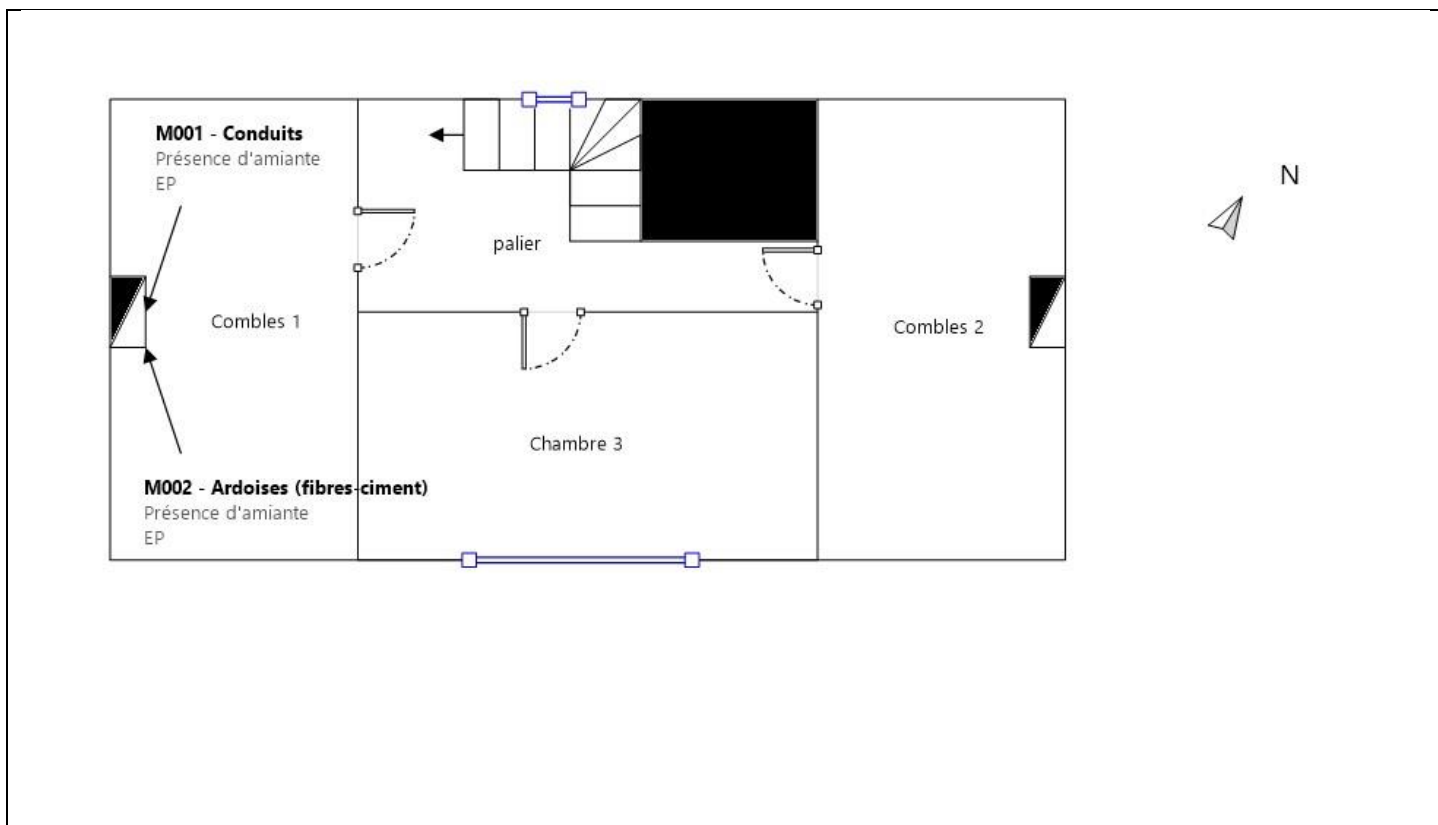
7.1 - Annexe - Schéma de repérage

Localisation	Identifiant + Description	Conclusion (justification)	Etat de conservation** et préconisations*	Photo
2ème étage - Combles 1	<u>Identifiant:</u> M001 <u>Description:</u> Conduits <u>Liste selon annexe.13-9 du CSP:</u> B	Présence d'amiante (sur jugement de l'opérateur)	Matériau non dégradé Résultat EP** Préconisation : Il est recommandé de réaliser une évaluation périodique.

<u>Identifiant:</u> M002 <u>Description:</u> Ardoises (fibres-ciment) <u>Liste selon annexe.13-9 du CSP:</u> B	Présence d'amiante (sur jugement de l'opérateur)	Matériau non dégradé Résultat EP** Préconisation : Il est recommandé de réaliser une évaluation périodique.

Rez de chaussée - Cuisine	<u>Identifiant:</u> M003 <u>Description:</u> Conduits <u>Liste selon annexe.13-9 du CSP:</u> B	Présence d'amiante (sur jugement de l'opérateur)	Matériau non dégradé Résultat EP** Préconisation : Il est recommandé de réaliser une évaluation périodique.

Parties extérieures couverture appenti 1	<u>Identifiant:</u> M004 <u>Description:</u> Plaques (fibres-ciment) <u>Liste selon annexe.13-9 du CSP:</u> B	Présence d'amiante (sur jugement de l'opérateur)	Matériau non dégradé Résultat EP** Préconisation : Il est recommandé de réaliser une évaluation périodique.

Localisation	Identifiant + Description	Conclusion (justification)	Etat de conservation** et préconisations*	Photo
Parties extérieures évacuationj fumées toiture	Identifiant: M005 Description: Conduits Liste selon annexe.13-9 du CSP: B	Présence d'amiante (sur jugement de l'opérateur)	Matériau non dégradé Résultat EP** Préconisation : Il est recommandé de réaliser une évaluation périodique.

Parties extérieures évacuation eaux pluviales	Identifiant: M006 Description: Conduits Liste selon annexe.13-9 du CSP: B	Présence d'amiante (sur jugement de l'opérateur)	Matériau non dégradé Résultat EP** Préconisation : Il est recommandé de réaliser une évaluation périodique.

Parties extérieures débris de plaques fibres ciment sous le porche	Identifiant: M007 Description: Plaques (fibres-ciment) Liste selon annexe.13-9 du CSP: B	Présence d'amiante (sur jugement de l'opérateur)	Matériau dégradé (étendue ponctuelle) Résultat EP** Préconisation : Il est recommandé de réaliser une évaluation périodique.

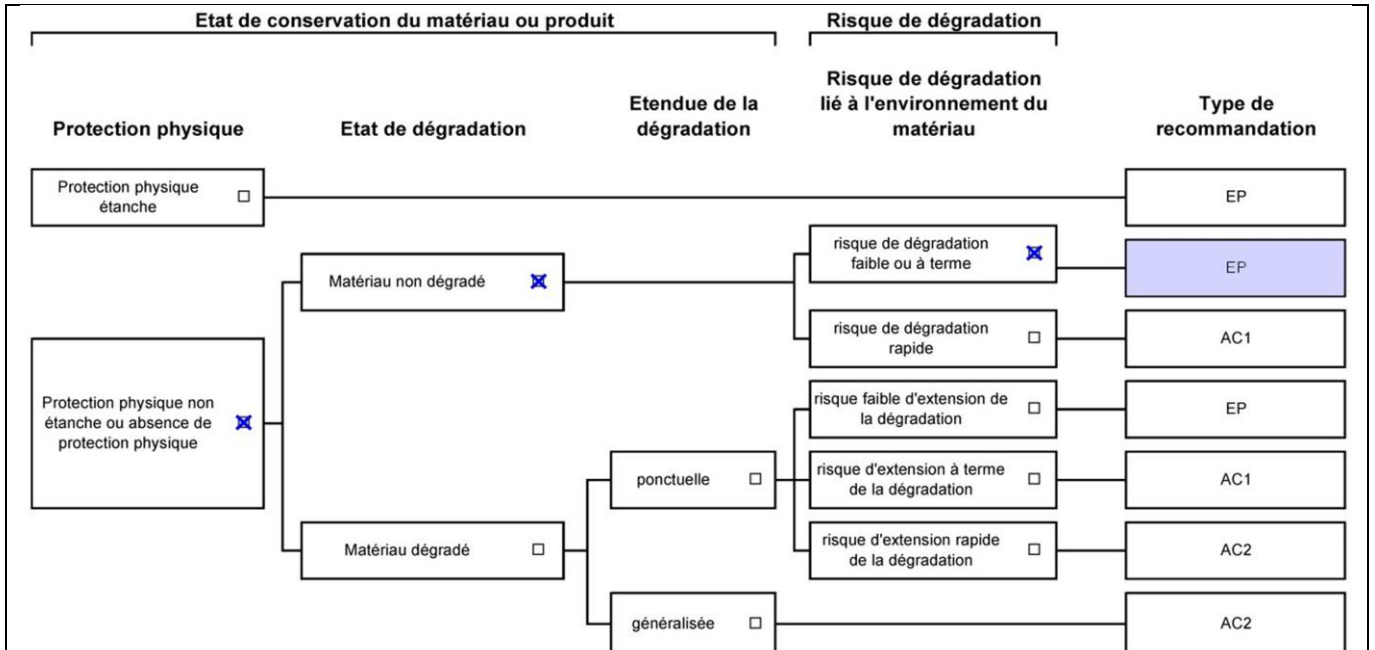
Dossier n° 22/172
Date de l'évaluation : 19/10/2022
Bâtiment / local ou zone homogène : 2ème étage - Combles 1
Identifiant Matériau : M001
Matériau : Conduits
Résultat EP : Il est recommandé de réaliser une évaluation périodique.

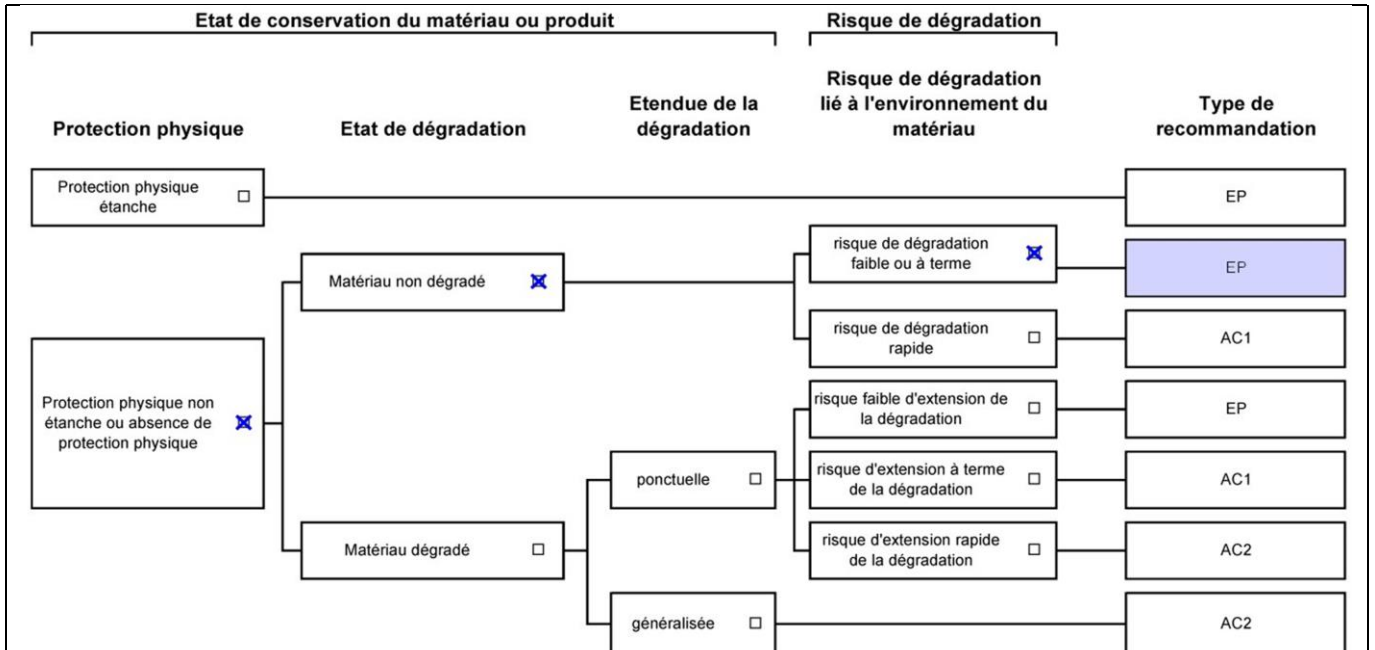
Dossier n° 22/172
Date de l'évaluation : 19/10/2022
Bâtiment / local ou zone homogène : 2ème étage - Combles 1
Identifiant Matériau : M002
Matériau : Ardoises (fibres-ciment)
Résultat EP : Il est recommandé de réaliser une évaluation périodique.

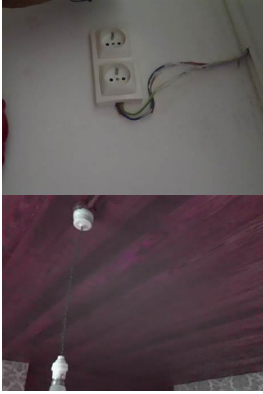
B8.3 e	Au moins un conducteur isolé n'est pas placé sur toute sa longueur dans un conduit, une goulotte ou une plinthe ou une huisserie, en matière isolante ou métallique, jusqu'à sa pénétration dans le matériel électrique qu'il alimente. Remarques : Présence de conducteurs électriques non protégés mécaniquement ; Faire intervenir un électricien qualifié afin d'installer des protections mécanique sur les conducteurs non protégés (Rez de chaussée - Séjour, 1er étage - palier, 1er étage - Salle de bain, 1er étage - Chambre 1, 1er étage - Chambre 2, 2ème étage - Chambre 3)
