262 Route de Montréjeau

## DOSSIER DE DIAGNOSTICS TECHNIQUES

N° de dossier : **2023-ABOUZEIR**

Date d'intervention : 11/12/2023

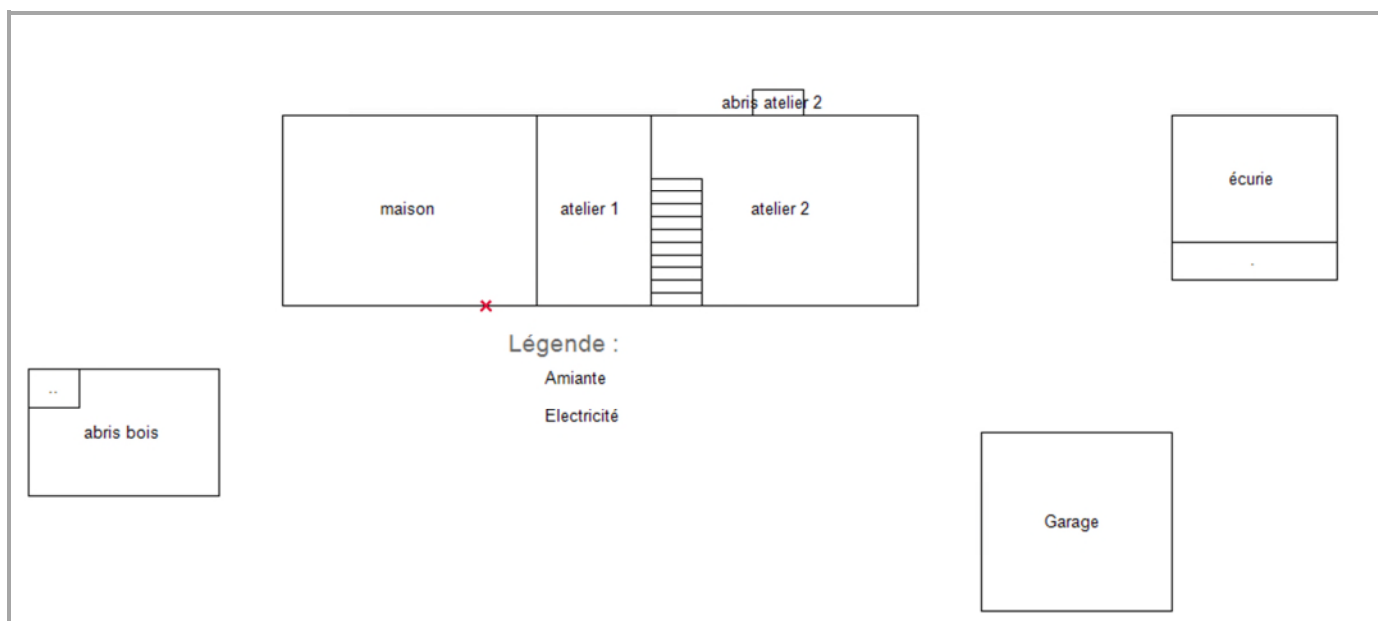
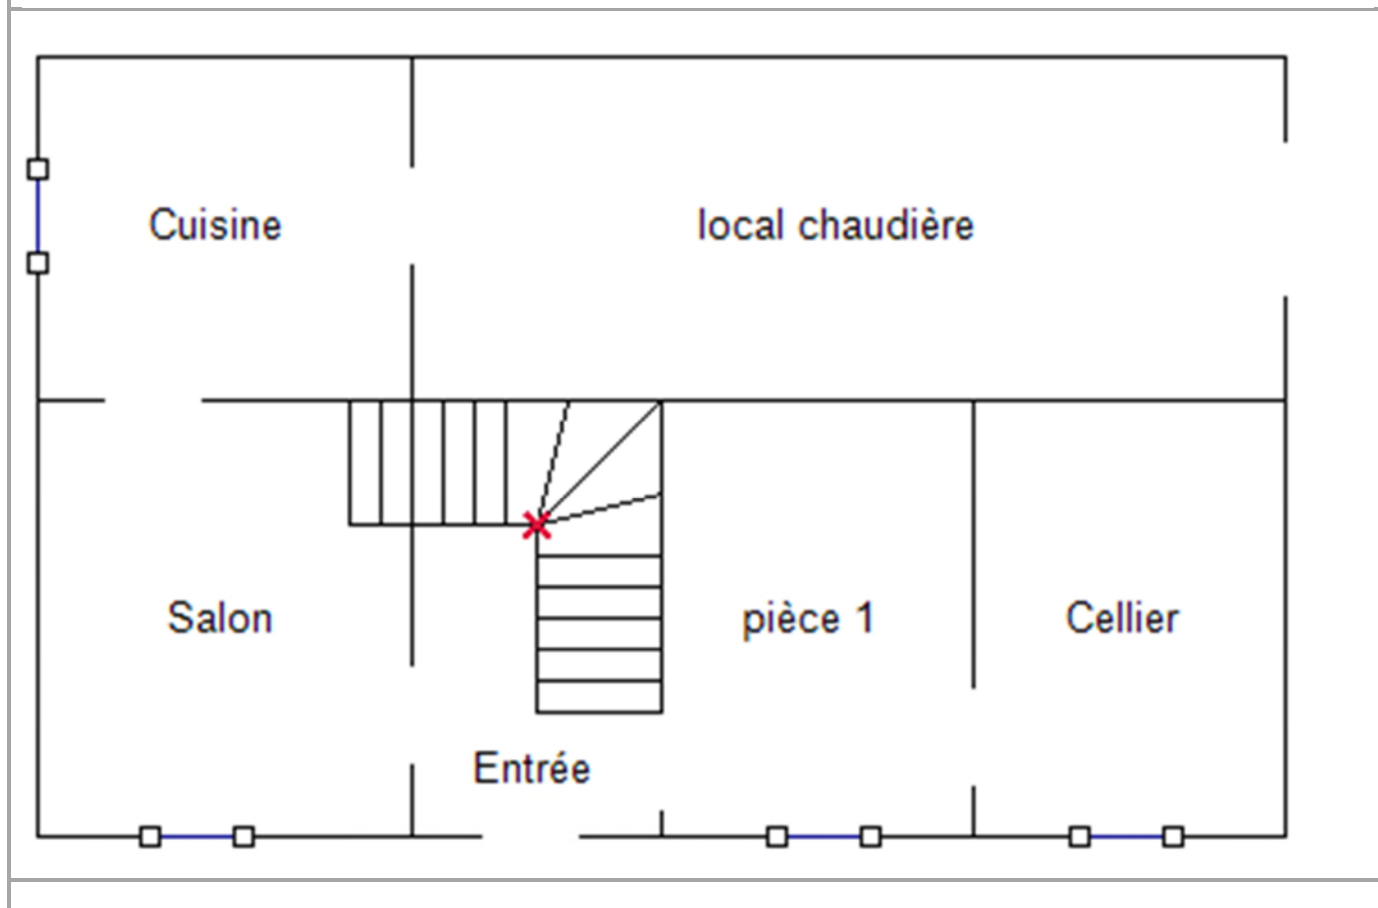
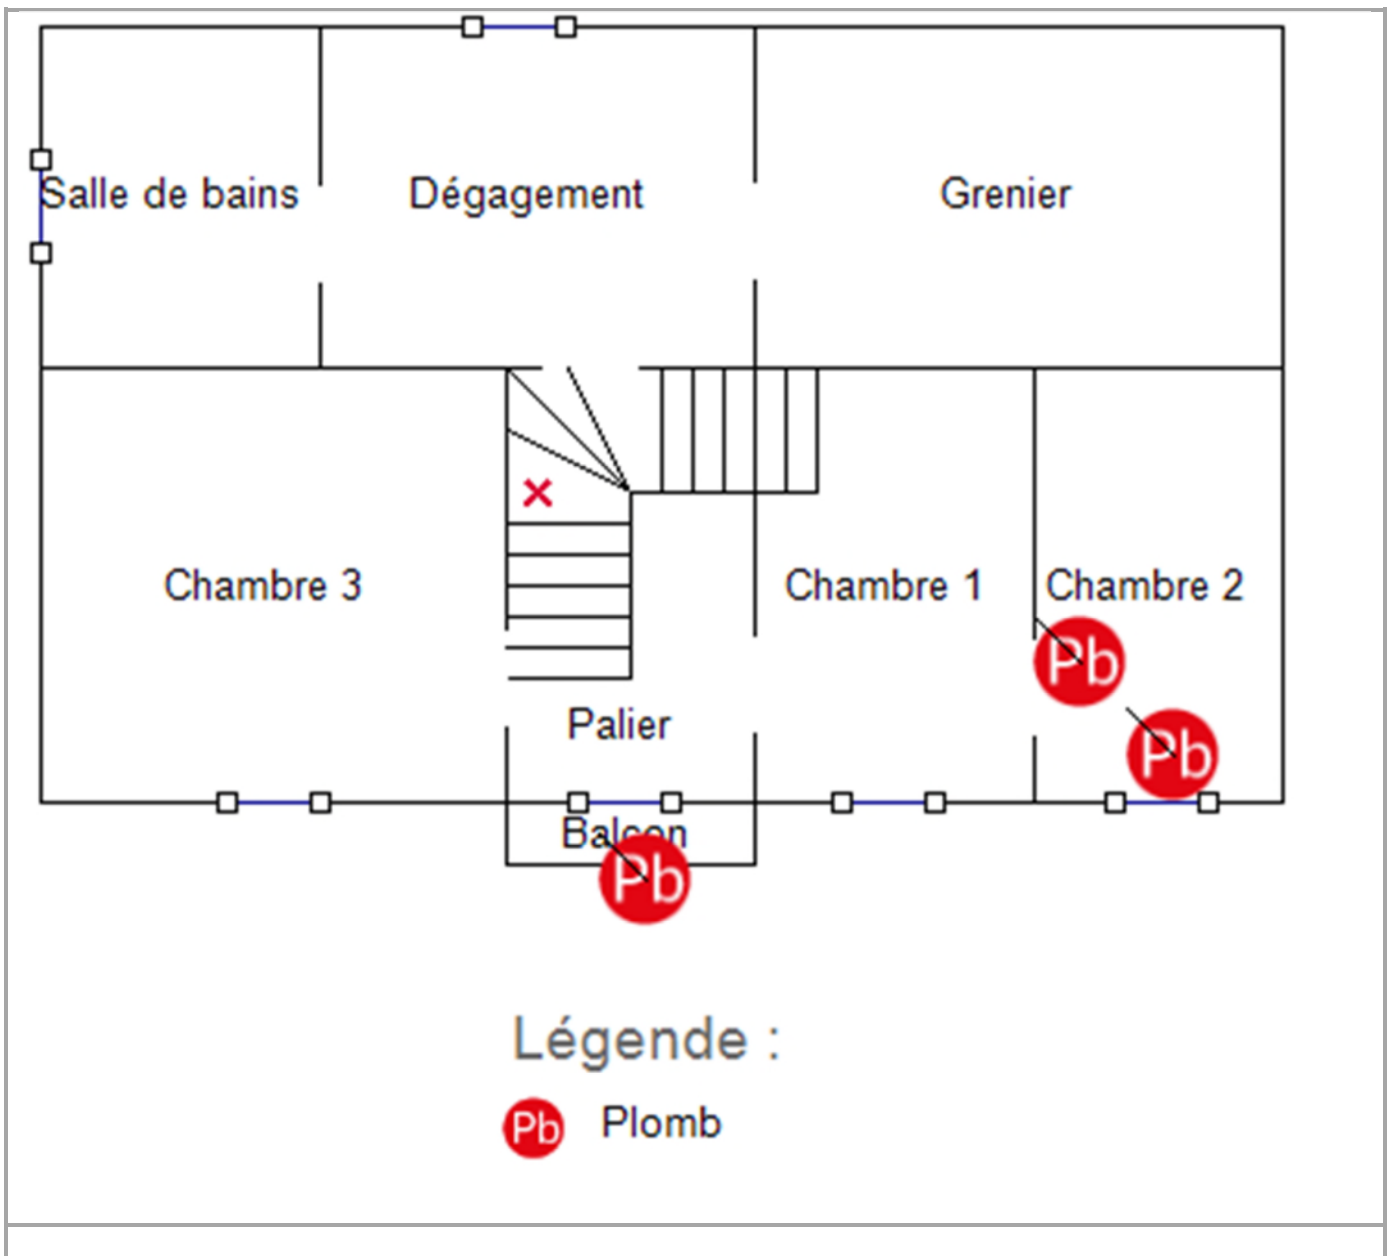
## 8. Schémas

Le jour de l'expertise, il a été repéré au moins une unité de diagnostic, contenant du plomb au-dessus du seuil réglementaire (voir tableau de mesures ci-joint). Présence de revêtements en état d'usage contenant du plomb (classe 2), le propriétaire du bien doit alors veiller à l'entretien des revêtements recouvrant les unités de diagnostic de classe 2, afin d'éviter leur dégradation future.
