Résumé de l'expertise n° 23/SOL/5531

Adresse : **1 CAMI DE LA CAYOLLE**

Commune : **65350 OSMETS**

Périmètre de repérage : **Maison, annexe et abords immédiats**

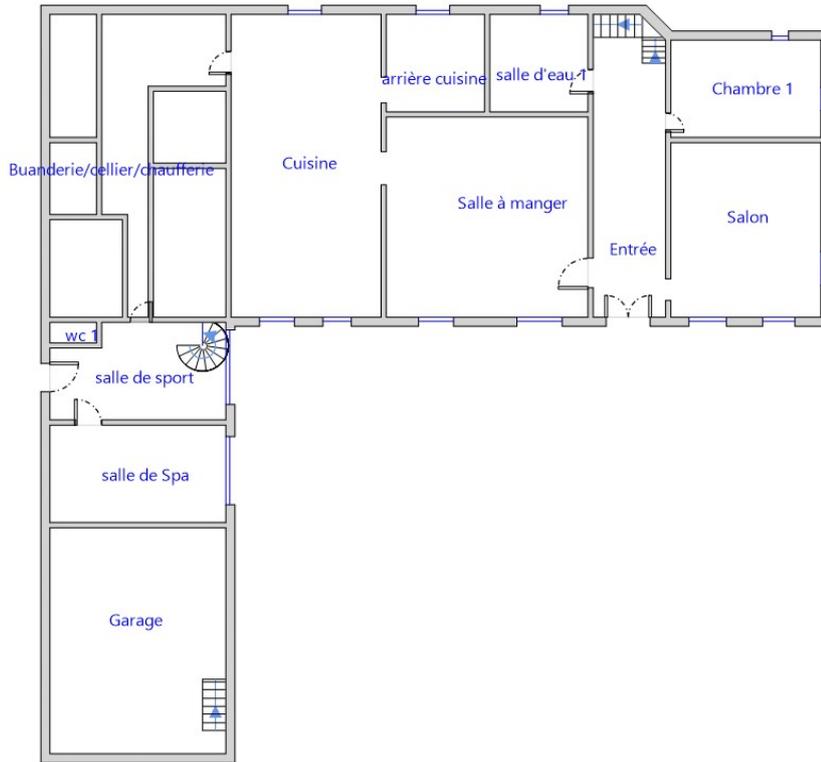
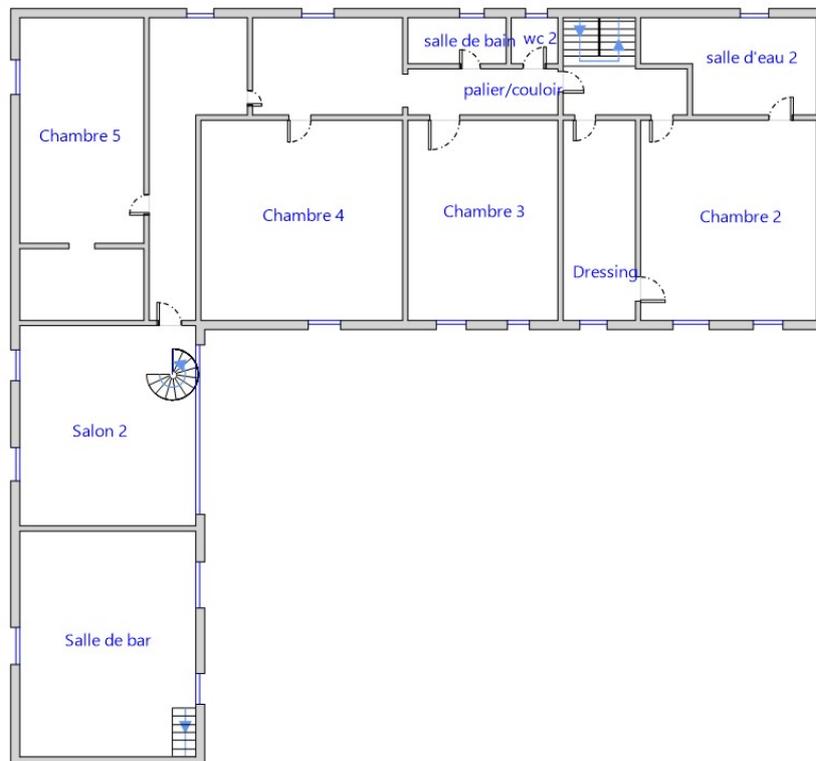
Annexe – Croquis de repérage

Localisation	Identifiant + Description	Conclusion (justification)	Etat de conservation** et préconisations*
Façade ouest	Identifiant: ZPSO-001 Description: Ardoise composite hors fibrociment	Présence d'amiante (Sur jugement de l'opérateur)	Matériau non dégradé Résultat EP** Préconisation : Il est recommandé de réaliser une évaluation périodique. Recommandation : surveillance
