# Synthèse Dossier de Diagnostic Technique

Réf. : DIA-SRDO1-2402-001

**Adresse du bien :** 10 Chemin du Village, 65230 POUY

**Nature du bien :** Maison individuelle (T5)

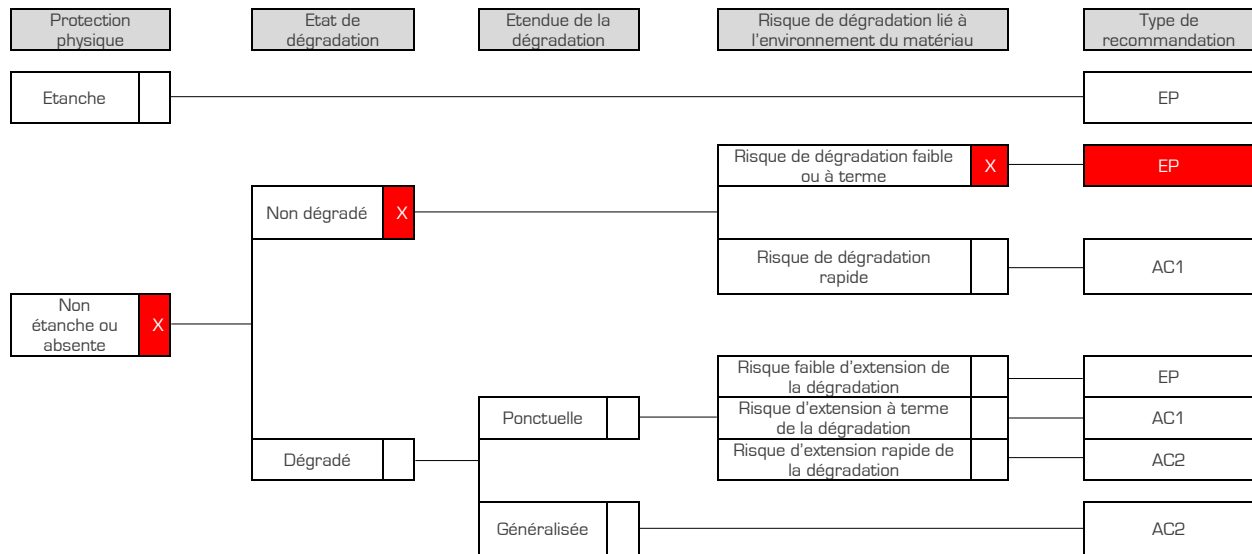
## Annexe - Débarras : Plaque(s)

Evaluation de l'état de conservation et du risque de dégradation des MPCA liste B

Conclusion	Evaluation périodique
N° de dossier	DIA-SRDO1-2402-001
Date de l'évaluation	02/02/2024
Bâtiment	Sans objet
Local ou zone homogène	Annexe - Débarras, zone homogène numéro 1
Destination déclarée du local	Habitation

Faire réaliser une « **évaluation périodique** », car le type de matériau ou produit concerné contenant de l'amiante, la nature et l'étendue des dégradations qu'il présente et l'évaluation du risque de dégradation ne conduisent pas à conclure à la nécessité d'une action de protection immédiate sur le matériau ou produit. Cette évaluation périodique consiste à :

- a) Contrôler périodiquement que l'état de dégradation des matériaux et produits concernés ne s'aggrave pas et, le cas échéant, que leur protection demeure en bon état de conservation ;
- b) Rechercher, le cas échéant, les causes de dégradation et prendre les mesures appropriées pour les supprimer.
