# DOSSIER DE DIAGNOSTIC TECHNIQUE

AMIANTE

TERMITES

Maison Espagnette  
7 chemin de la Rivière  
65670 ARNE

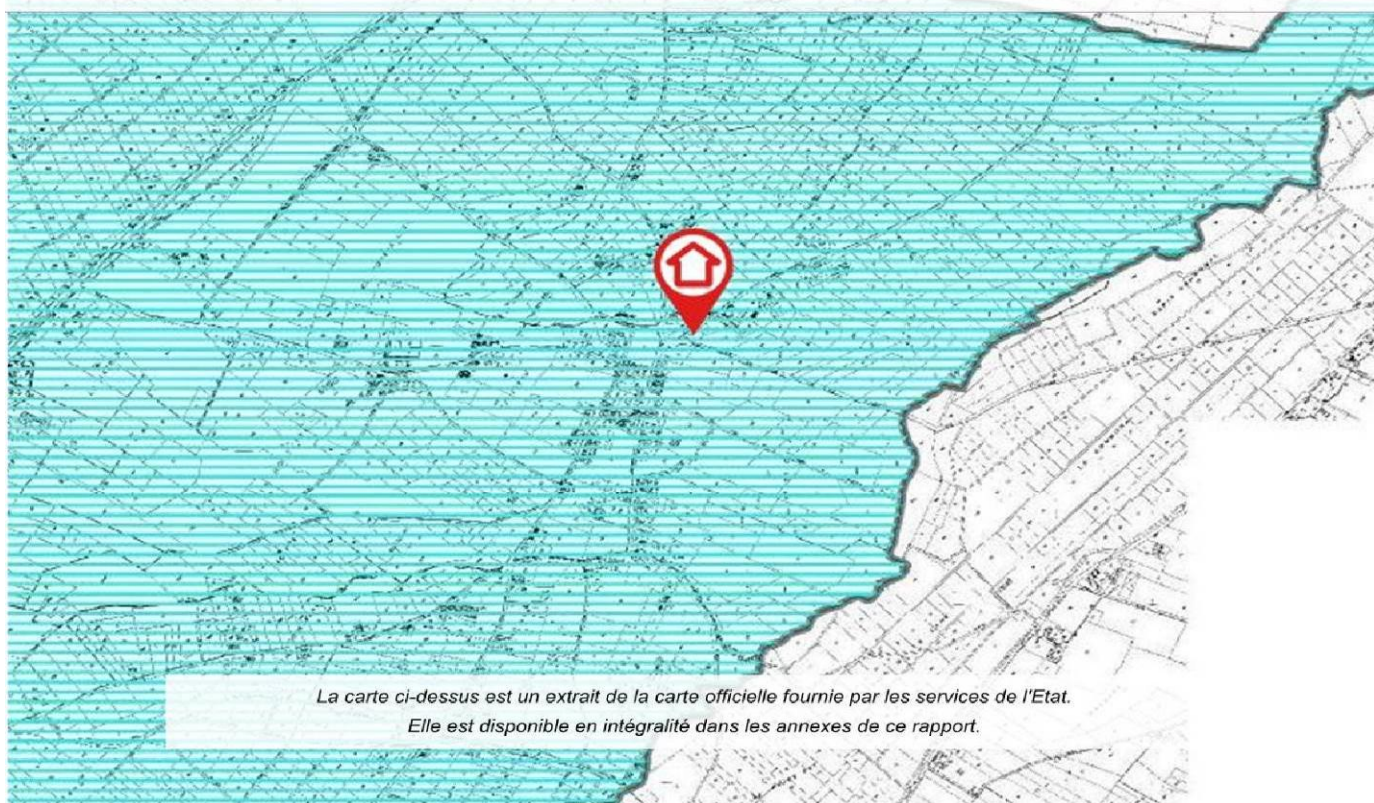
\* L'immeuble est situé dans le périmètre d'une zone à risques

La carte ci-dessus est un extrait de la carte officielle fournie par les services de l'Etat.  
Elle est disponible en intégralité dans les annexes de ce rapport.
