Dossier Technique Immobilier

Numéro de dossier : 2020/06/10-02391D

Date du repérage : 09/06/2020

Département : ... Pyrénées-Atlantiques Adresse :.......... 1017 RUE SIMIN PALAY

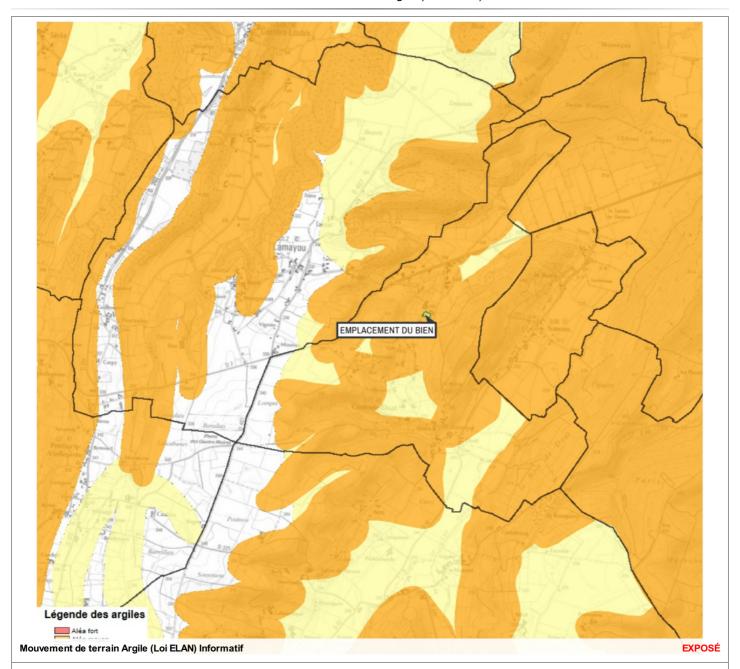
Carte *Mouvement de terrain Argile (Loi ELAN)*

Zoom et Légende extraits de la carte originale ci-dessus

Légende Mouvement de terrain Argile (Loi ELAN) Carte réglementaire Source BRGM

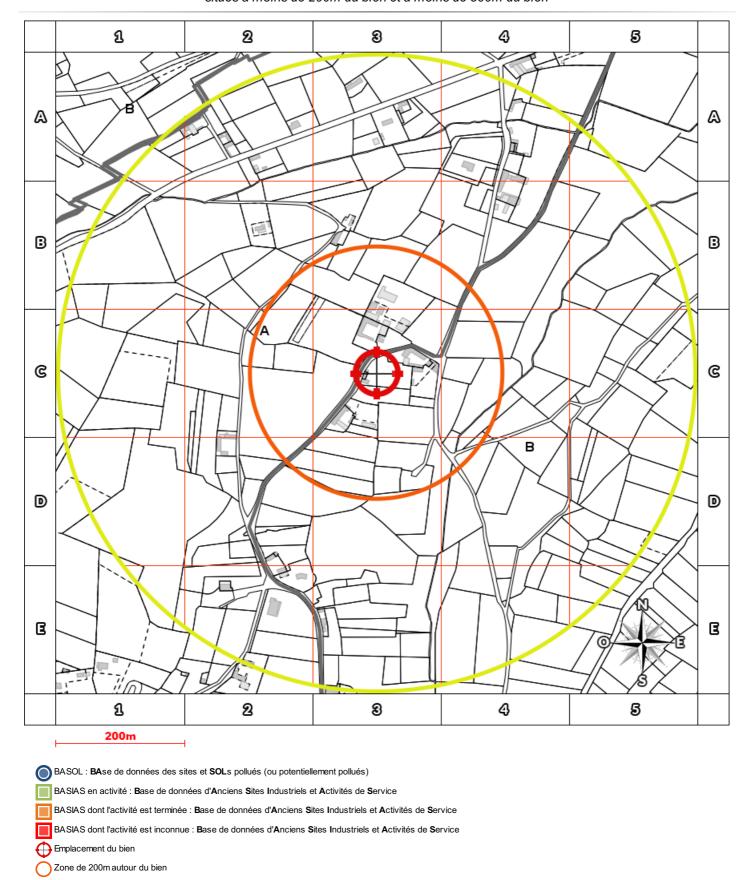
Cartographie des sites situés à moins de 200m du bien et à moins de 500m du bien

Retrouvez sur cette cartographie un inventaire des sites pollués (ou potentiellement polluée) situés à moins de 500m du bien représentés par les pictos 🔘, 📑,

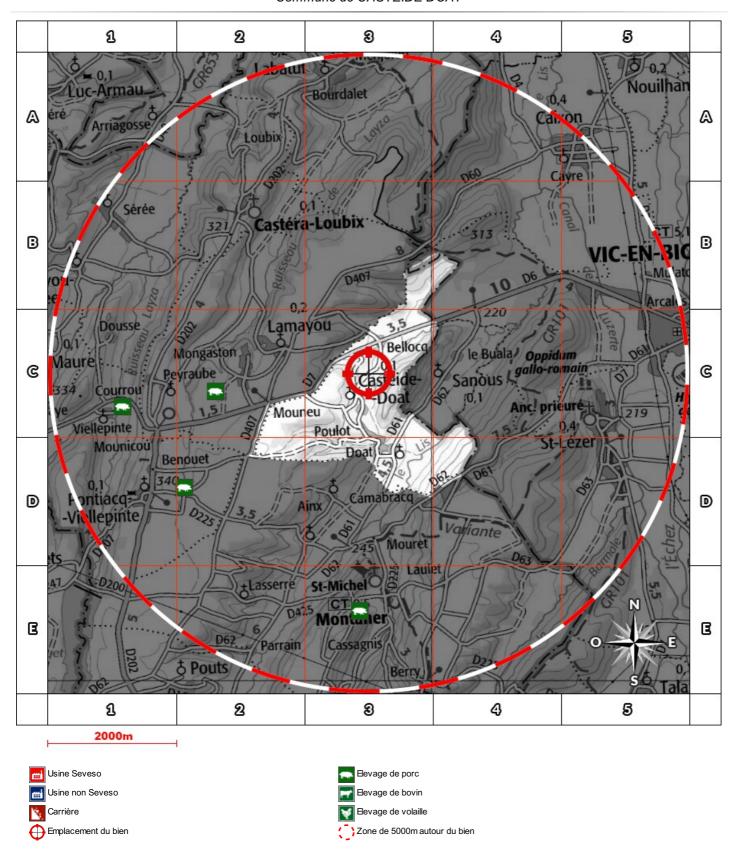
Cartographie des ICPE Commune de CASTEIDE DOAT

Retrouvez sur cette cartographie un inventaire des Installations Classées pour le Protection de l'Environnement situées à moins de 5000m du bien représentées par les pictos 🔠 📆 🧖 🚅 et 💟.

Chacun de ces pictos est détaillé sur la page suivante grâce à sa lettre et son numéro (A2, B4, ...) qui vous aideront à vous repérer sur la carte.
