**SCI PHOEBUS 4**

**DOSSIER DE DIAGNOSTICS TECHNIQUES**

N° de dossier : **2020-SCI-PHOEBUS-4 - 2 ETAGE COTE DROIT**

<b>Propriétaire</b>	<b>Photo générale (le cas échéant)</b>	<b>Commanditaire</b>
Nom - Prénom : SCI PHOEBUS 4  Adresse : 30 Avenue des cimes  CP - Ville : 65310 ODOS  <b>Lieu d'intervention : 4 Avenue Gaston PHOEBUS- 2 étage côté droit- 31800 SAINT GAUDENS</b>

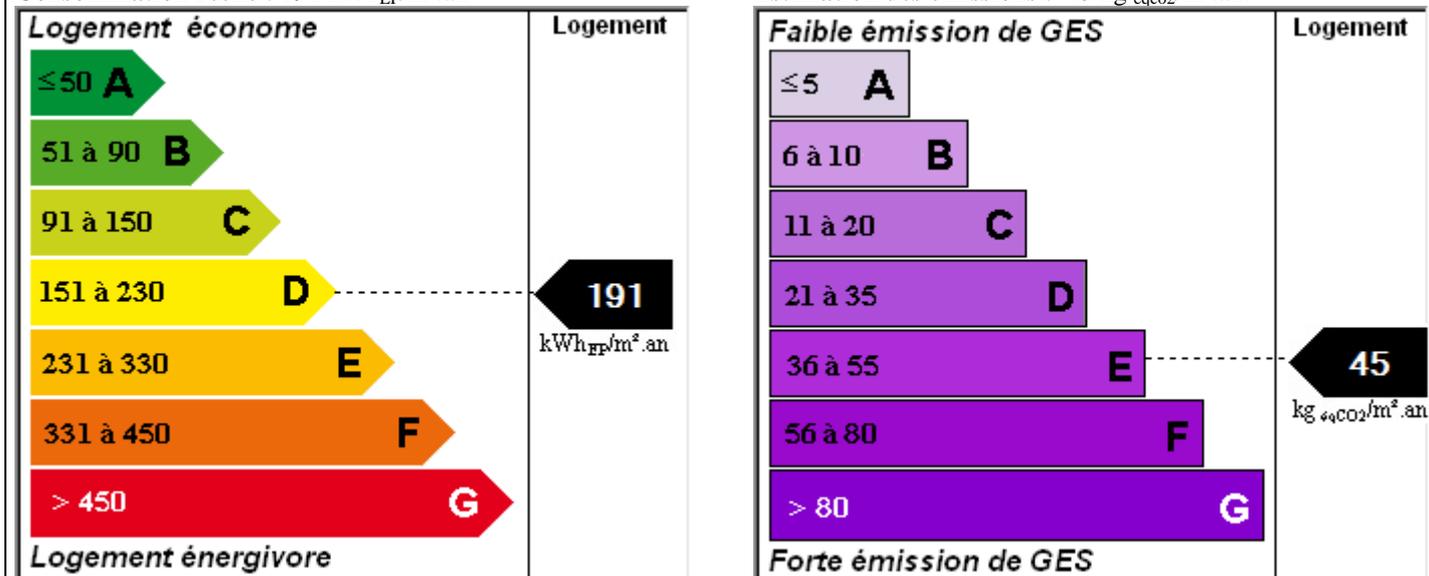
**Consommations énergétiques (en énergie primaire) pour le chauffage, la production d'ECS et le refroidissement**  
 Consommation réelle : 191 kWh<sub>EP</sub>/m².an

**Emissions de gaz à effet de serre (GES) pour le chauffage, la production d'eau chaude sanitaire et le refroidissement**  
 Estimation des émissions : 45 kg<sub>éqCO2</sub>/m².an.
