Dossier de Diagnostic Technique

Référence du dossier : C 22 03 6108 OLIVAN

Nature / type du bien : **Maison individuelle**
Adresse : **75, rue du Forgeron - 31510 SAUVETERRE-DE-COMMINGES**
Numéro de lot : -
Référence Cadastre : **I n°625**

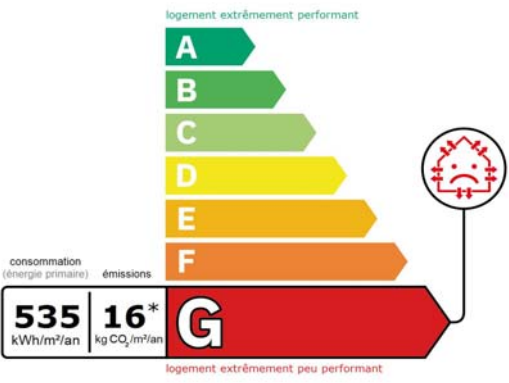
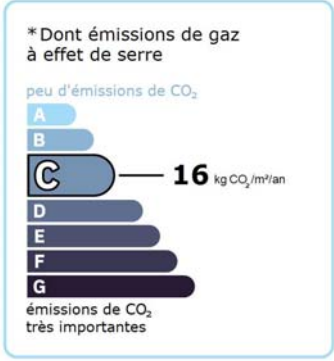
<p align="center">Diagnostic de performance énergétique</p>	
	<p align="center">Consommations énergétiques (en énergie primaire)</p>	<p align="center">Émissions de gaz à effet de serre (GES)</p>

<p>logement extrêmement performant</p> <p>A B C D E F G</p> <p>consommation (énergie primaire) 535 kWh/m²/an</p> <p>émissions 16* kg CO₂/m²/an</p> <p>logement extrêmement peu performant</p>

<p>* Dont émissions de gaz à effet de serre</p> <p>peu d'émissions de CO₂</p> <p>A B C — 16 kg CO₂/m²/an D E F G</p> <p>émissions de CO₂ très importantes</p>

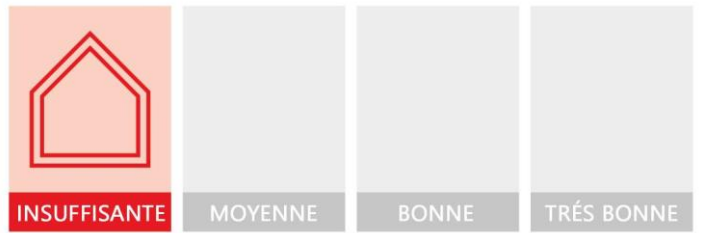
Performance de l'isolation

Portes et fenêtres	<p>Porte(s) bois avec moins de 30% de vitrage simple</p> <p>Porte(s) bois opaque pleine</p> <p>Fenêtres battantes bois, simple vitrage</p> <p>Fenêtres battantes métal sans rupture de ponts thermiques, simple vitrage</p> <p>Fenêtres oscillantes bois, simple vitrage</p>	insuffisante
