**DOSSIER DE DIAGNOSTICS TECHNIQUES**

Référence : 10000 DUMONT

<u>Bien</u> :	<b>Hôtel</b>
<u>Adresse</u> :	<b>9 rue Gambetta 64260 LOUVIE-JUZON</b>
<u>Numéro de lot</u> :	
<u>Référence Cadastre</u> :	<b>NC</b>

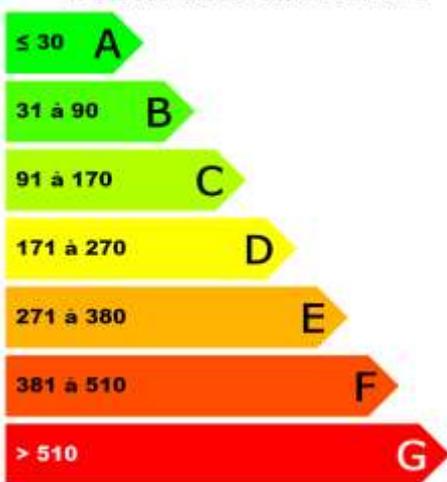
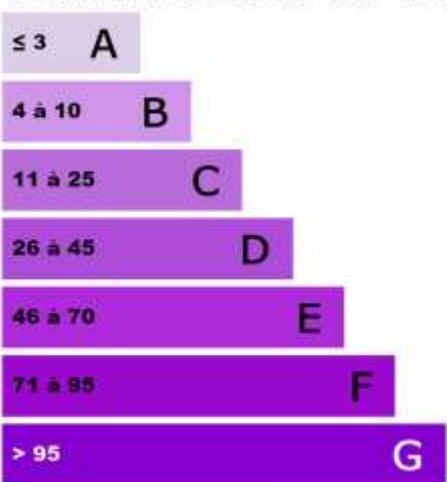
Consommations énergétiques <small>(en énergie primaire) pour le chauffage, la production d'eau chaude sanitaire, le refroidissement, l'éclairage et les autres usages, déduction faite de la production d'électricité à demeure</small>		Emissions de gaz à effet de serre (GES) <small>pour le chauffage, la production d'eau chaude sanitaire, le refroidissement, l'éclairage et les autres usages</small>	
Consommation estimée : <b>kWh<sub>EP</sub>/m².an</b>		Estimation des émissions : <b>kg<sub>eqCO2</sub>/m².an</b>	
<b>Bâtiment économe</b>	Bâtiment	<b>Faible émission de GES</b>	Bâtiment

<b>Bâtiment énergivore</b>		<b>Forte émission de GES</b>

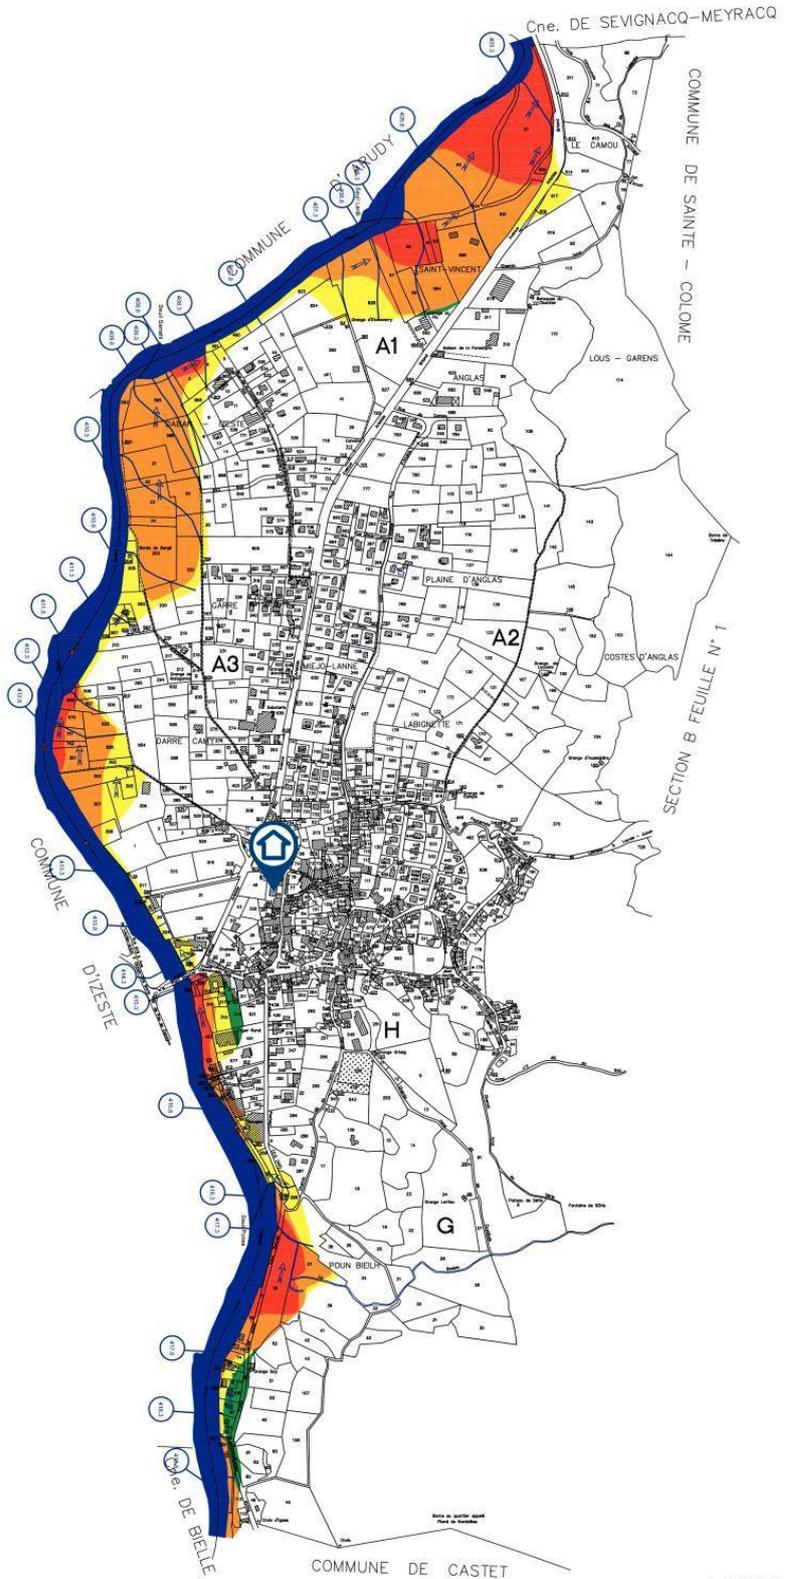
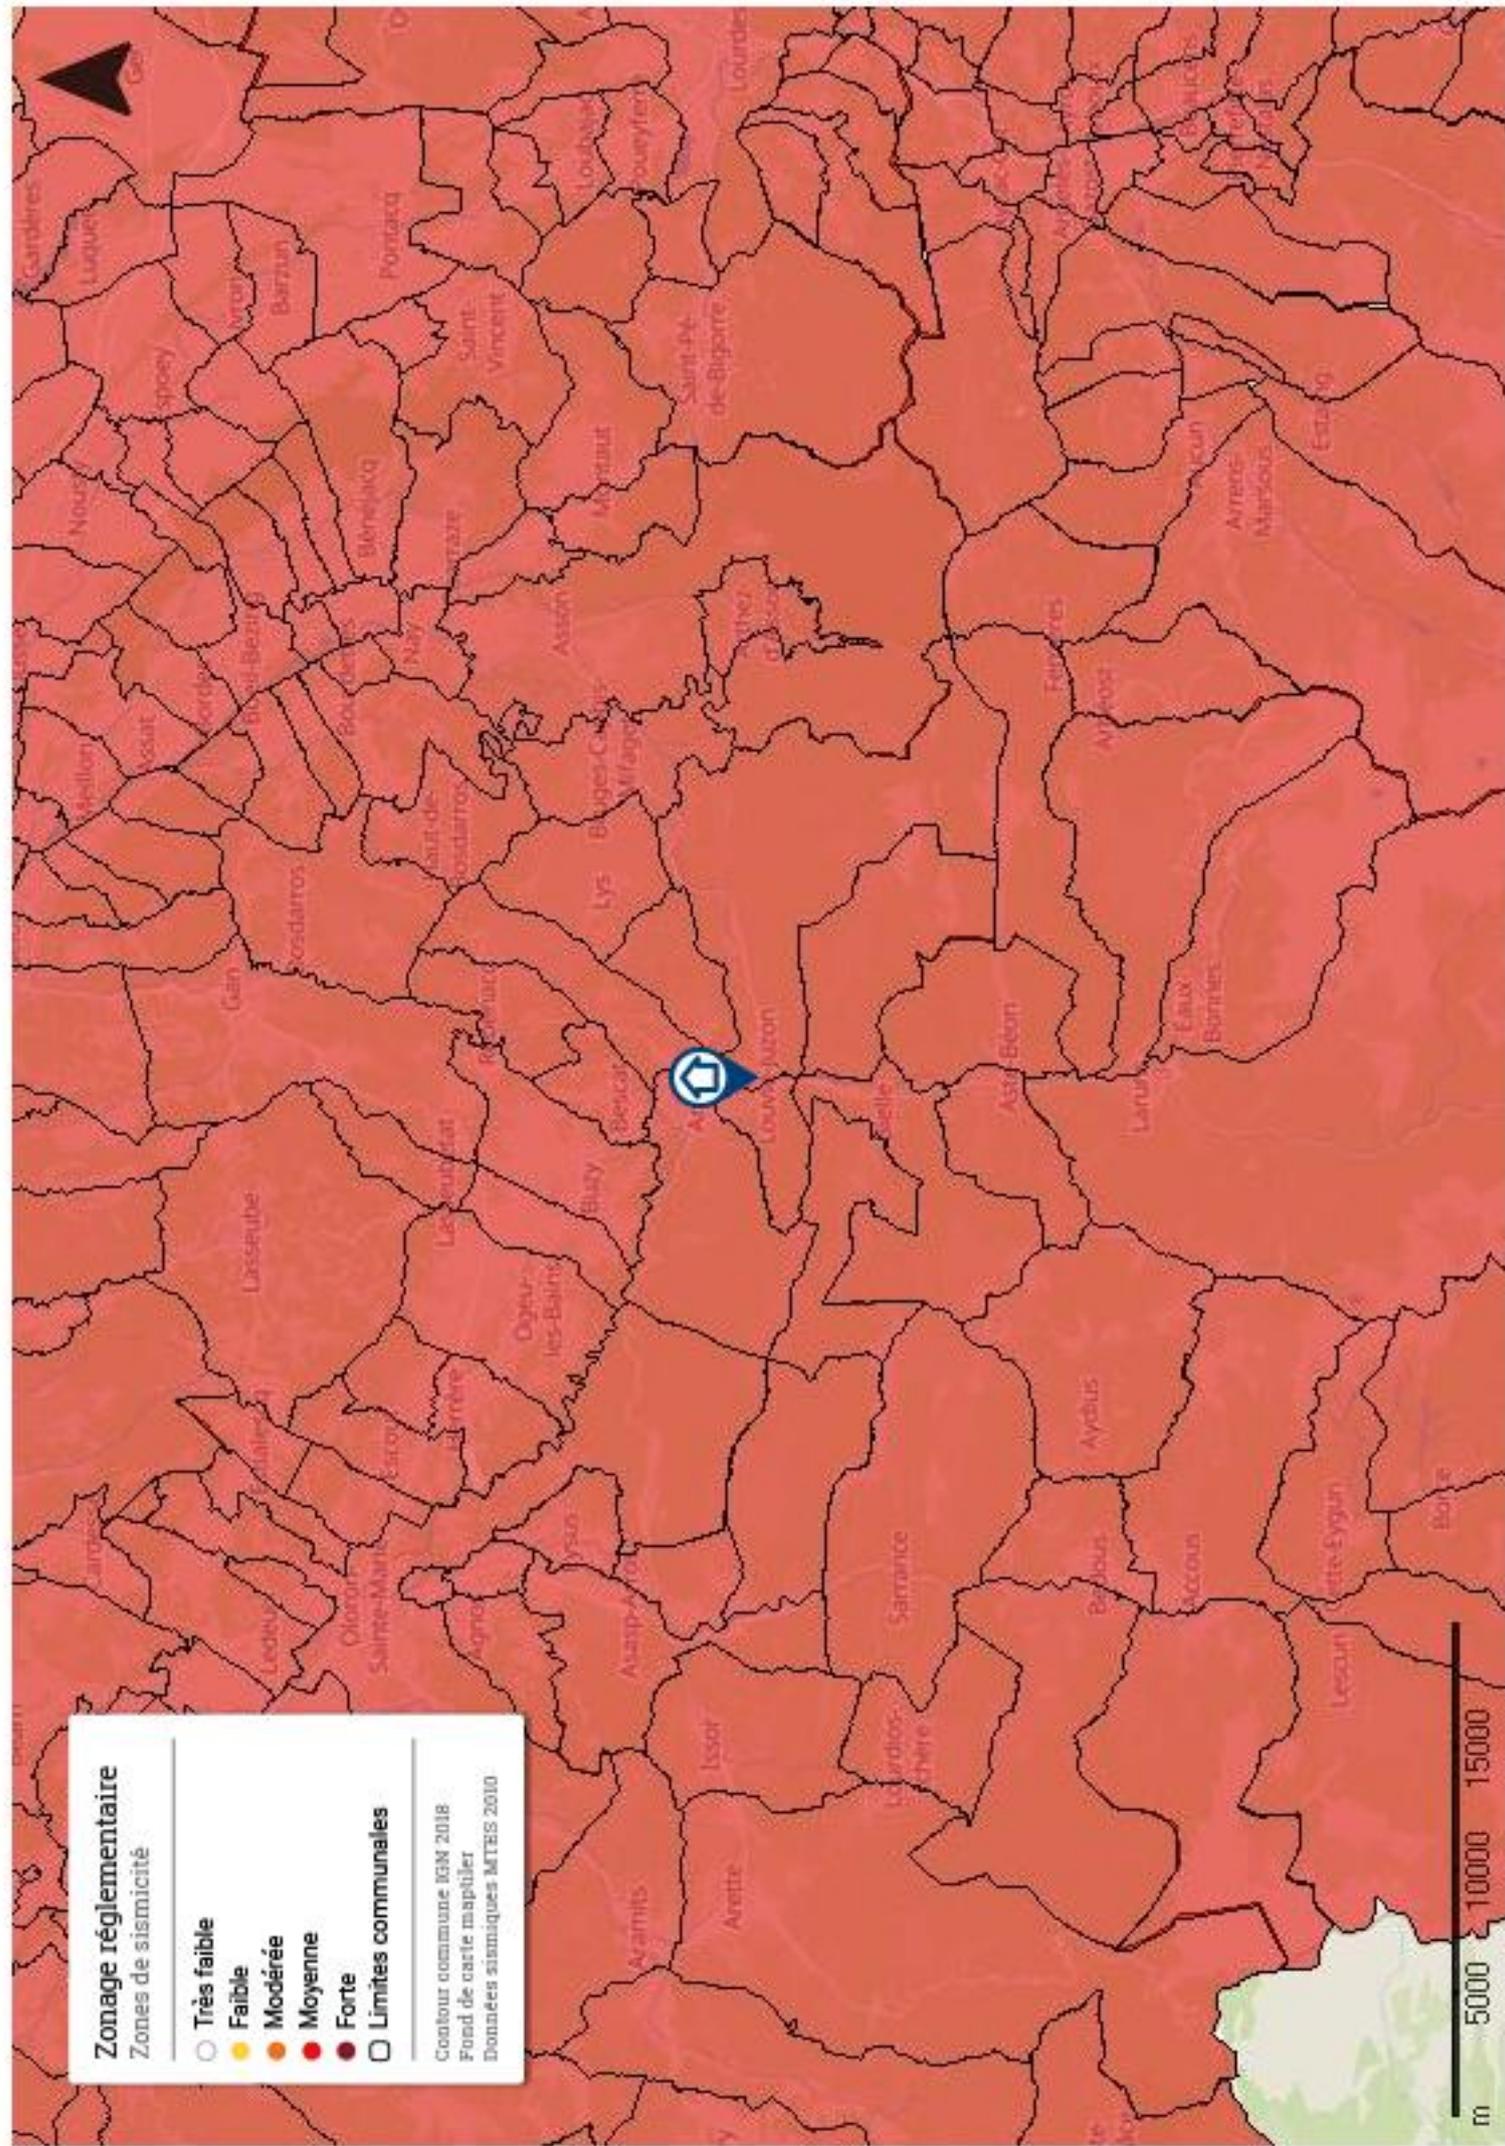
413.3 COTE DE REFERENCE en mètre NGF (= Q100 + 0.30)

➤➤ Sens de l'écoulement

**Zonage réglementaire**
