Dossier de Diagnostic Technique

Adresse du bien
1 Route de Chamvres - Maison principale
89710 CHAMPVALLON

Diagnostics réalisés :

Constat de risque d'exposition au plomb CREP

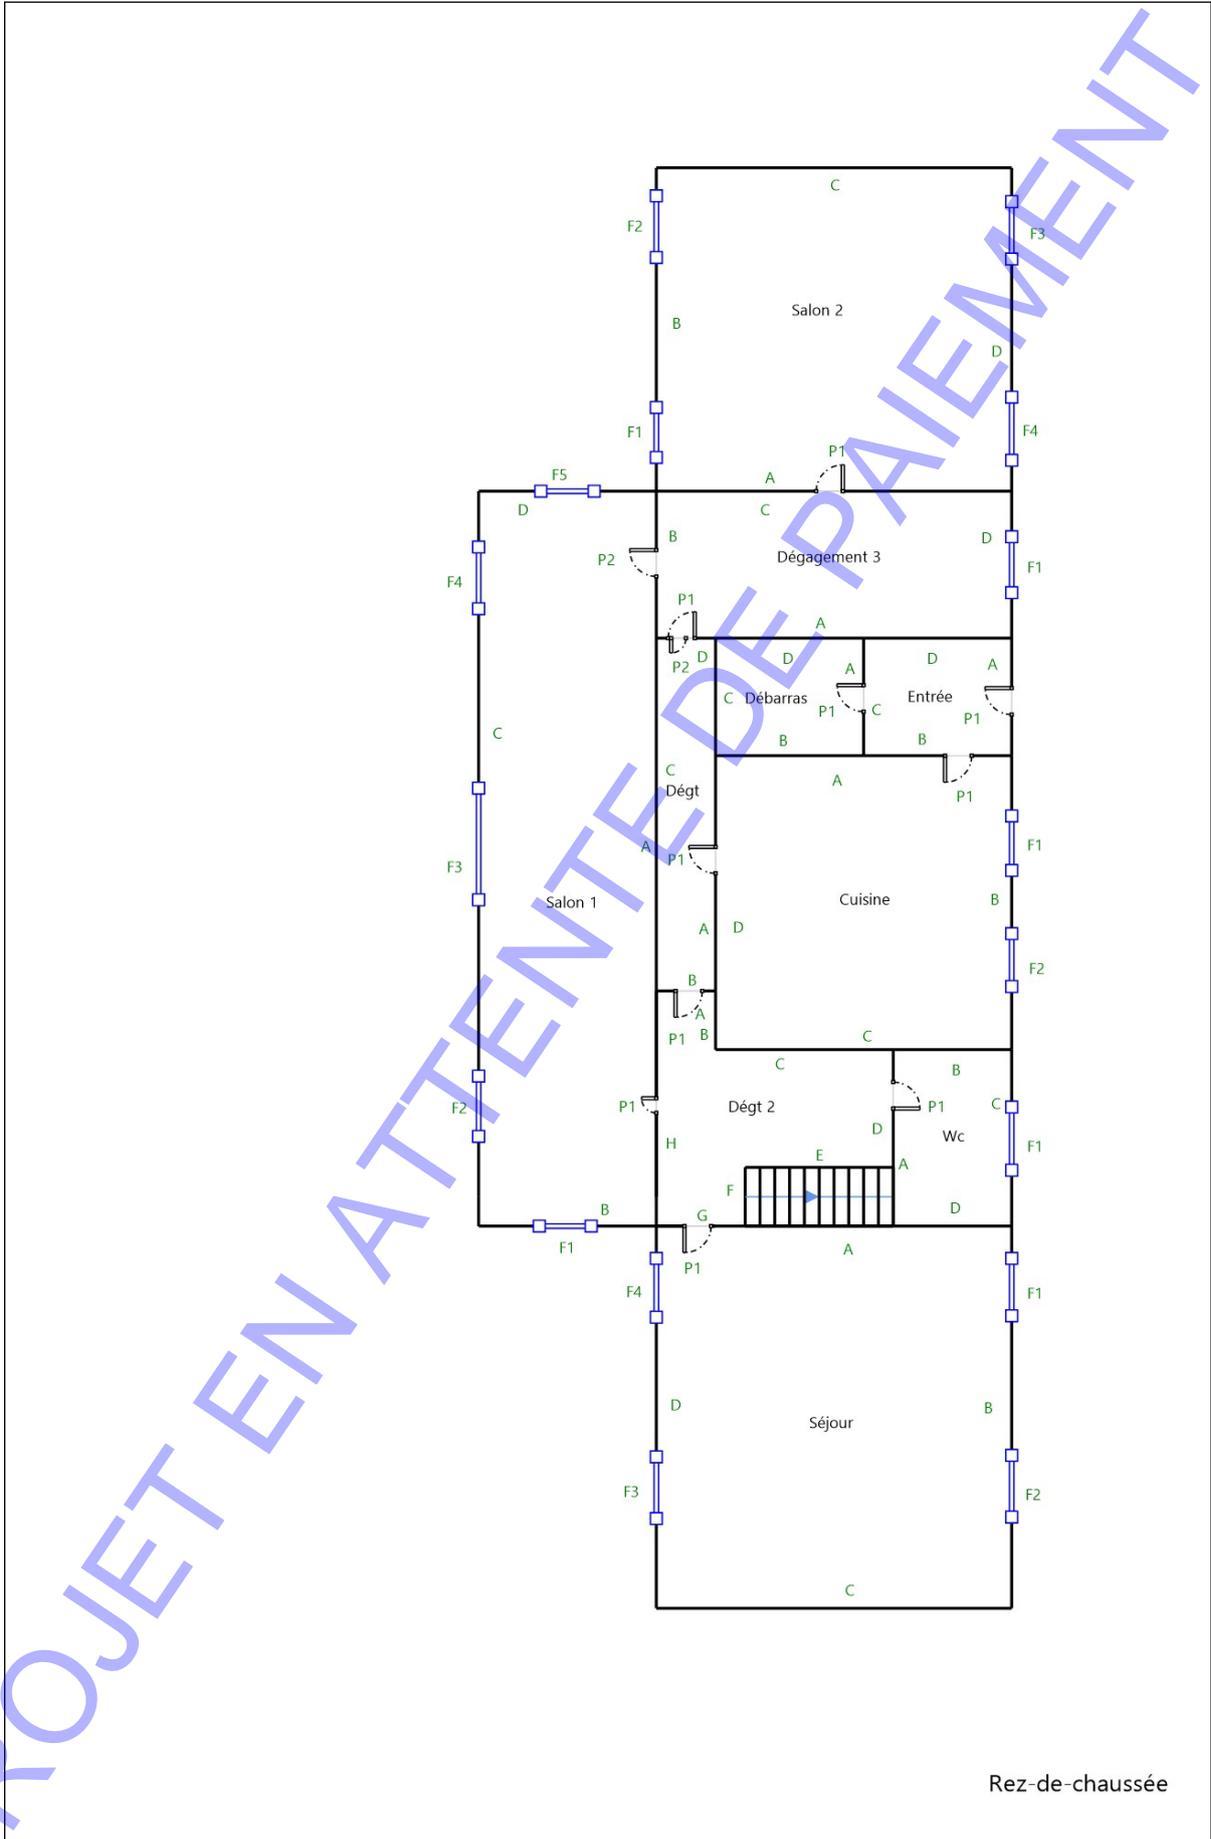
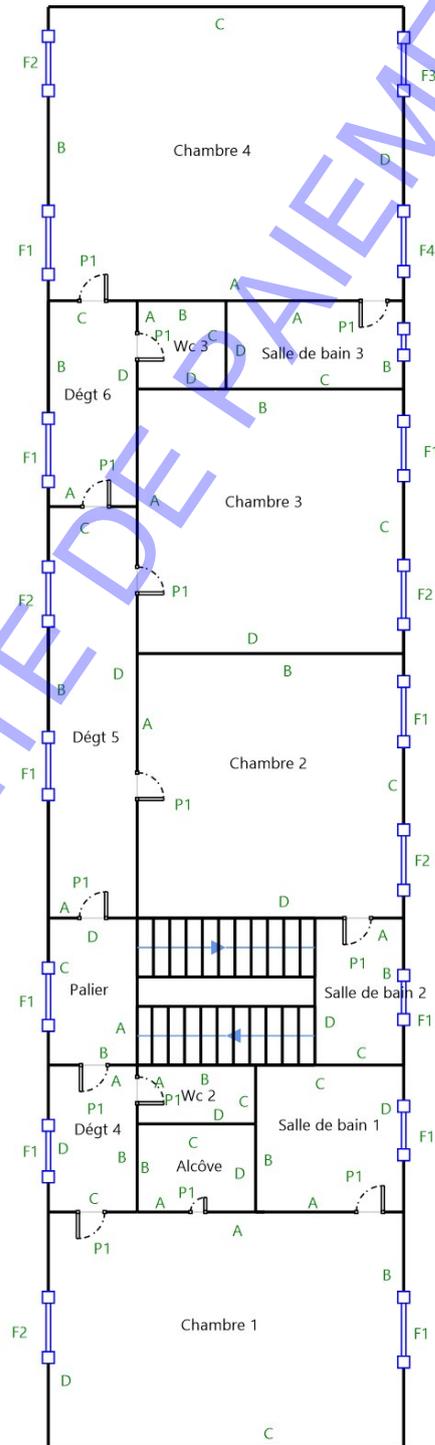
1er Etage

Localisation des mesures sur croquis de repérage

chaque pièce, les éléments unitaires sont repérés (face, gauche, droite...) dans le sens des aiguilles d'une montre. Si

plusieurs entrées existent, celle retenue est définie précisément : gauche, centre, droite, idem si plusieurs fenêtres existent dans la même pièce.

= les portes désignent l'accès à la pièce utilisé pour le diagnostic soit le mur A

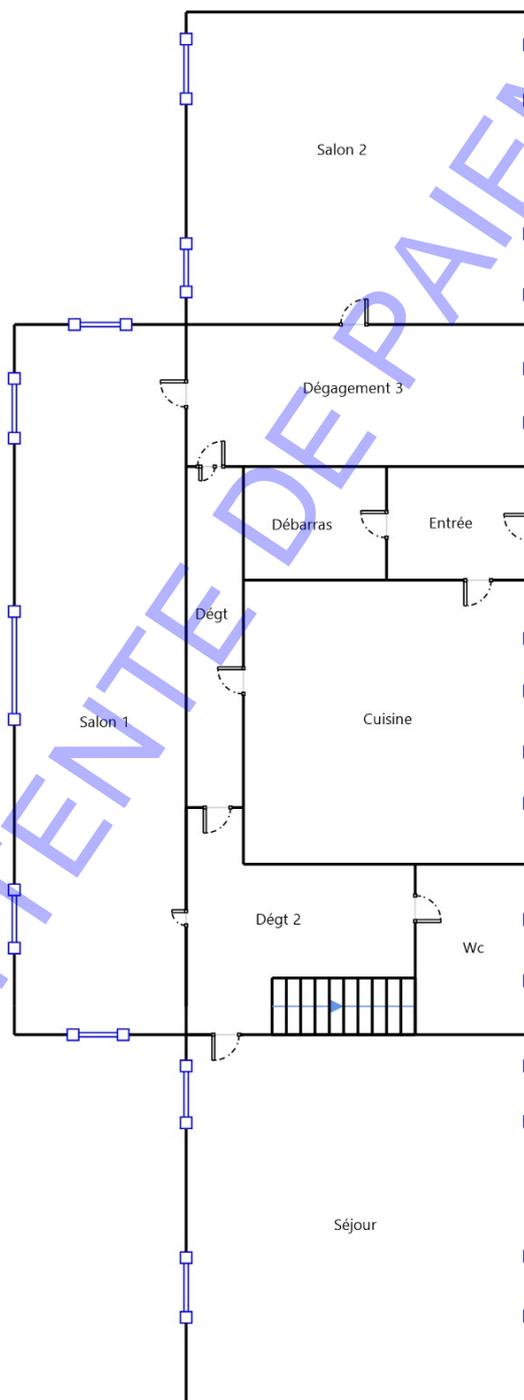
Rez-de-chaussée

3. - Schéma de repérage

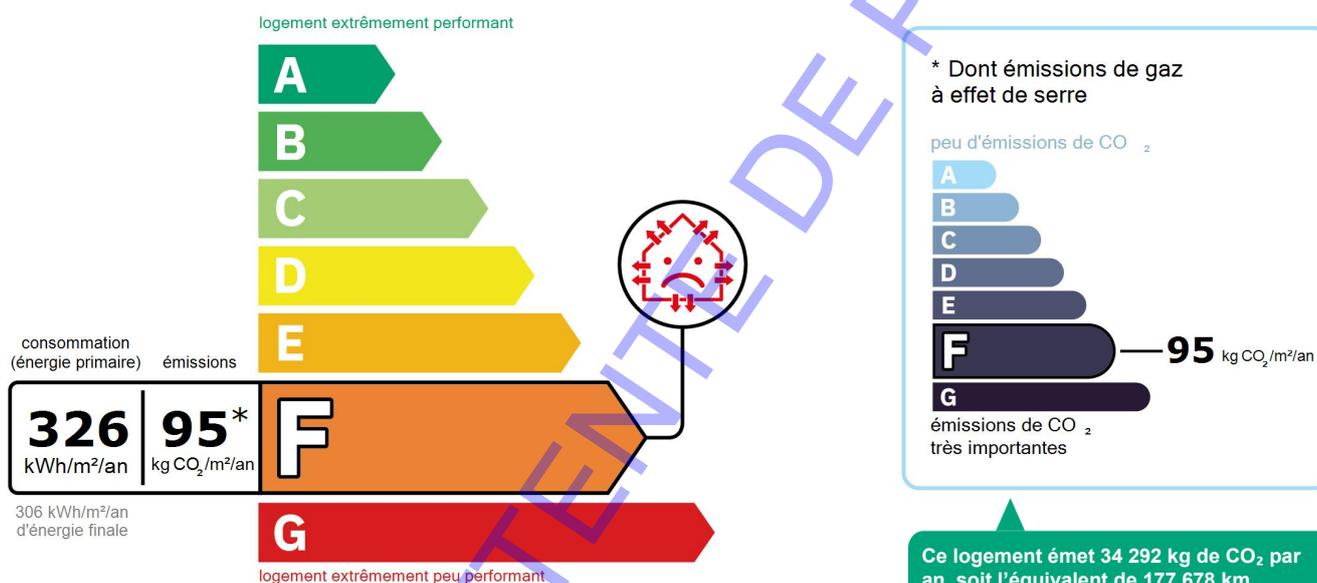
Performance énergétique et climatique

Consommation conventionnelle : 326 kWh ep/m².an (Classe F)

Estimation des émissions : 95 kg eqCO₂/m².an (Classe F)

Le niveau de consommation énergétique dépend de l'isolation du logement et de la performance des équipements. Pour l'améliorer, voir pages 4 à 6

Ce logement émet 34 292 kg de CO₂ par an, soit l'équivalent de 177 678 km parcourus en voiture. Le niveau d'émissions dépend principalement des types d'énergies utilisées (bois, électricité, gaz, fioul, etc.)

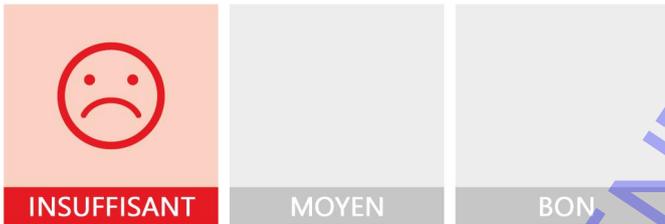
Confort d'été (hors climatisation)*

Les caractéristiques de votre logement améliorant le confort d'été :
