Objet : Envoi des résultats des diagnostics immobiliers

Adresse :..... 426 chemin du cap de la coste

Commune :.....31580 LARROQUE

Objet de la mission :			
☑ Dossier Technique Amiante	☐ Métrage (Loi Carrez)	☑ Etat des Installations électriques	
☐ Constat amiante avant-vente	☐ Métrage (Loi Boutin)	☐ Diagnostic Technique (DTG)	
☐ Dossier amiante Parties Privatives	☐ Exposition au plomb (CREP)	☑ Diagnostic énergétique	
☐ Diag amiante avant travaux	☐ Exposition au plomb (DRIPP)	☐ Prêt à taux zéro	
☐ Diag amiante avant démolition	☐ Diag Assainissement	Ascenseur	
☑ Etat relatif à la présence de termites	☐ Sécurité piscines	☐ Etat des lieux (Loi Scellier)	
☐ Etat parasitaire	☐ Etat des Installations gaz	Radon	
☑ Etat des Risques et Pollutions	☐ Plomb dans l'eau	Accessibilité Handicapés	
☐ Etat des lieux	Sécurité Incendie	Accessibilité Handicapés	
☐ Infiltrométrie	☐ Plomb APTVX	Performance numérique	
☐ Amiante Examen Visuel APTVX	☐ Développement interne	☐ Déchets	
☐ Amiante contrôle périodique	☐ Home Inspection	☐ Climatisation	
☐ Amiante Empoussièrement	☐ Tantième de copropriété	☐ Contrôle périodique gaz

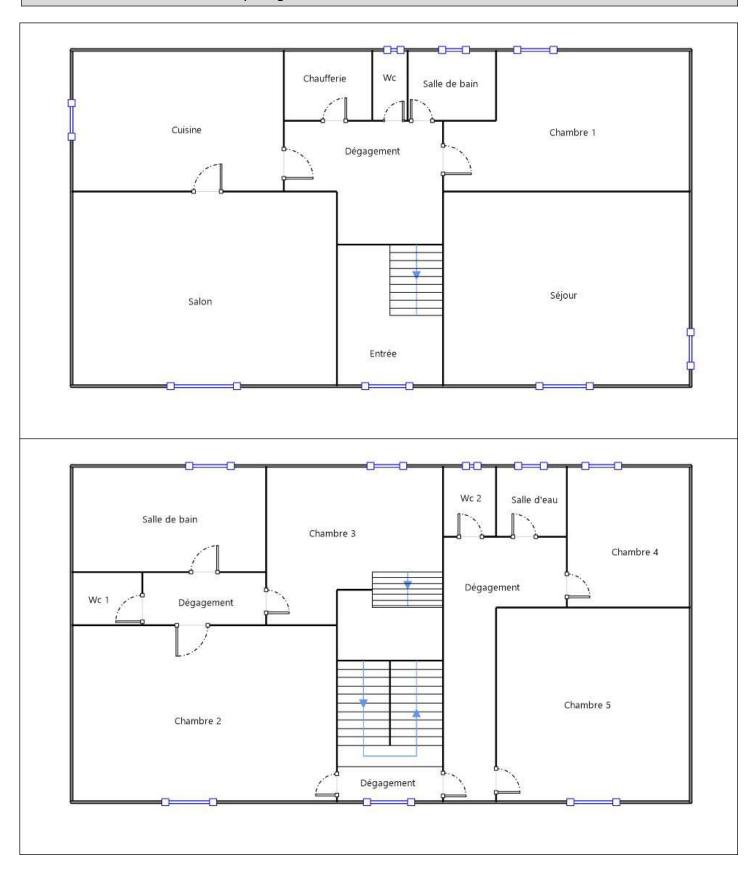
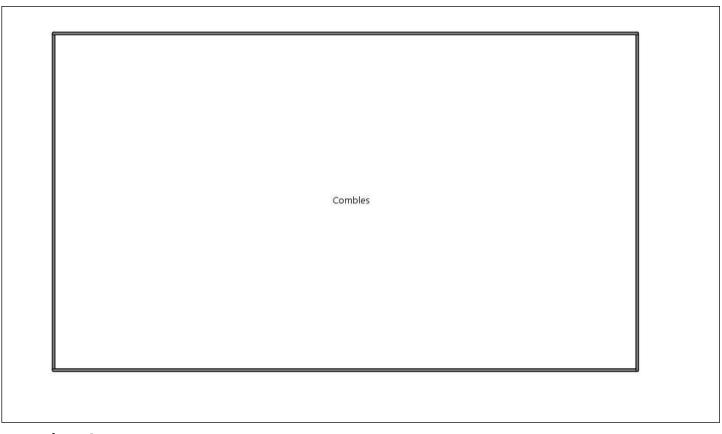
7.1 - Annexe - Schéma de repérage

Dossier Technique Amiante n° 23/IMO/0331	(a) Amiante
Abris Voiture	
Grange

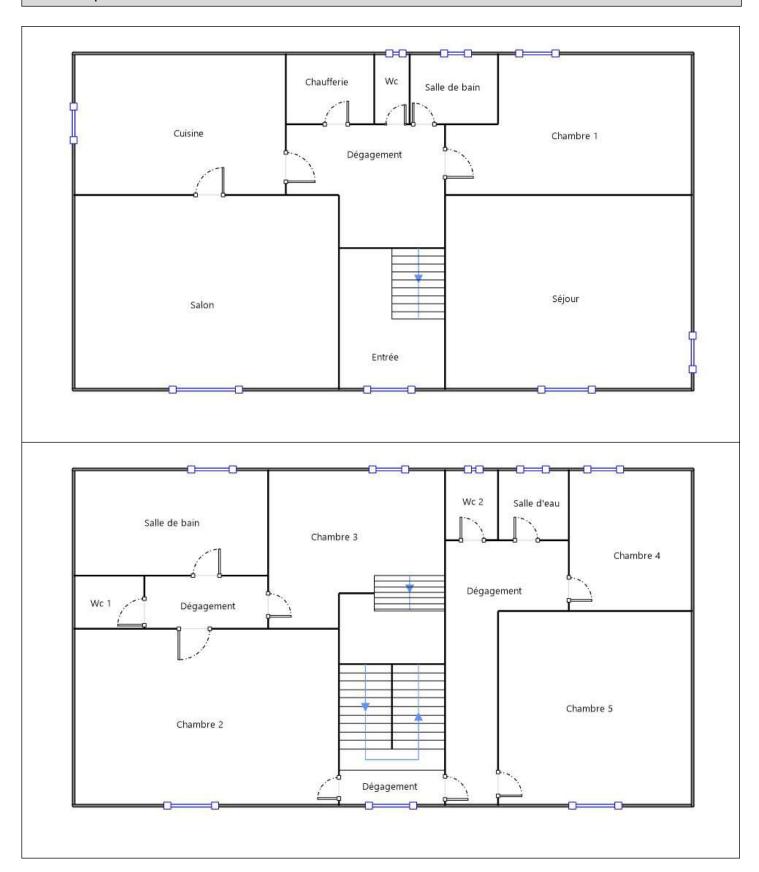
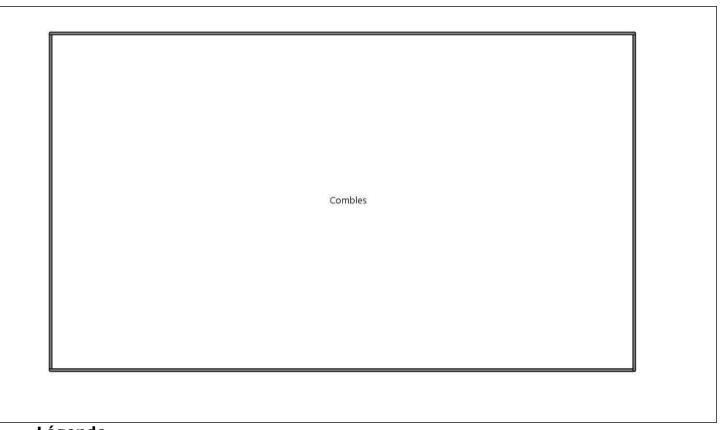
7. - Croquis et Photos

Dossier Technique Amiante n° 23/IMO/0331	(a) Amiante
Abris Voiture	
Grange

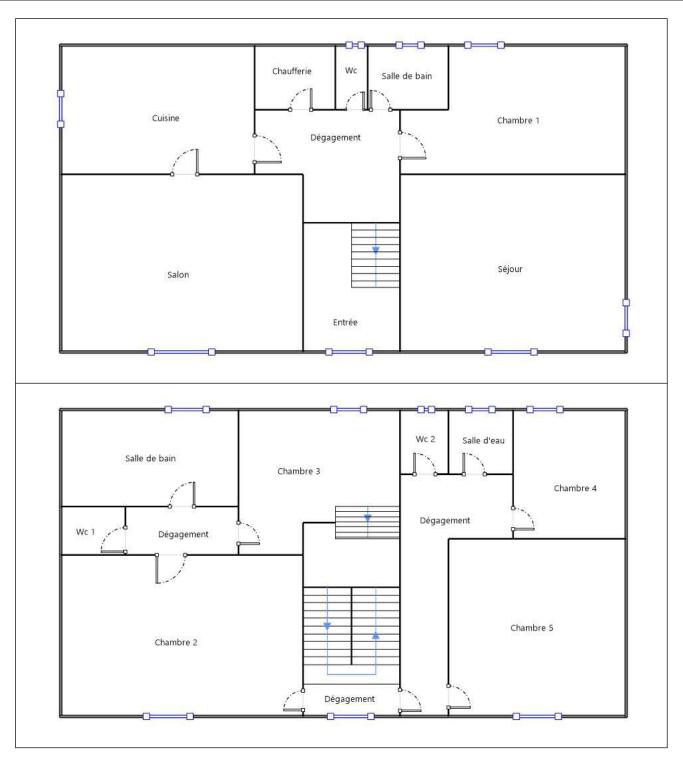
Etat relatif à la présence d	e termites nº 23/IMO/0331
------------------------------	----------------------------------

Q.	=
Abris Voiture	
Grange

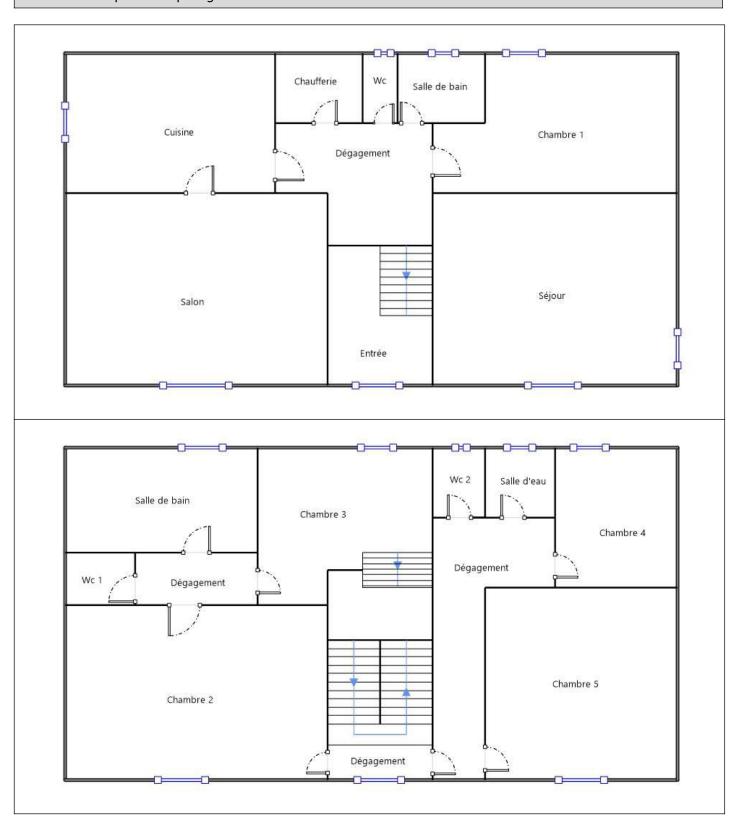
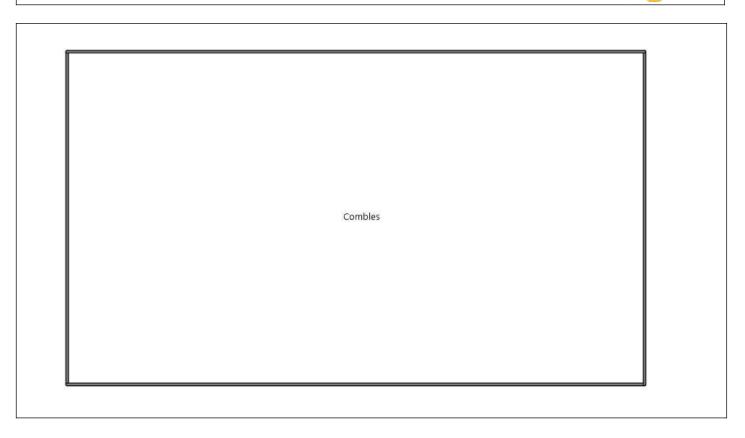
Annexe - Croquis de repérage

Etat de l'Installation Intérieure d'Electricité n° 23/IMO/0331	Electricité
Abris Voiture	
Grange

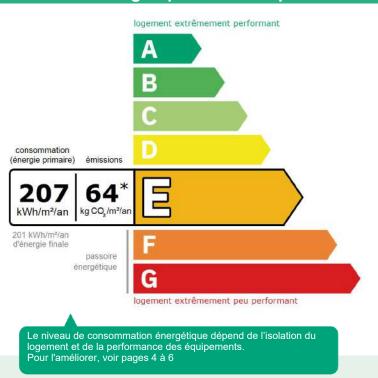
Performance énergétique et climatique

Ce logement émet 14 047 kg de CO₂ par an, soit l'équivalent de 72 782 km parcourus en voiture. Le niveau d'émissions dépend
