Etat de l'Installation Intérieure de Gaz

Numéro de dossier : D17-03-087
Norme méthodologique employée : AFNOR NF P 45-500 (Janvier 2013)
Date du repérage : 10/03/2017
Heure d'arrivée : 09 h 30
Durée du repérage : 01 h 30

Département : **Gers**
Adresse : **7, rue d'Armagnac**
Commune : **32160 PLAISANCE**
Section cadastrale Non communiqué, Parcelle numéro NC,

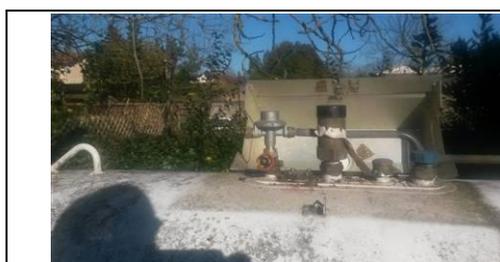
Points de contrôle ⁽³⁾ (selon la norme)	Anomalies observées (A1 ⁽⁴⁾ , A2 ⁽⁵⁾ , DGI ⁽⁶⁾ , 32c ⁽⁷⁾)	Libellé des anomalies et recommandations	Photos
C.5 - 7c GPL en récipient - Détendeur, inverseur et limiteur	A2	Il n'y a pas de limiteur de pression ou de second détendeur sur une installation de GPL en récipient. Remarques : Absence de limiteur de pression ou d'une deuxième détente ; Faire intervenir un installateur gaz qualifié afin d'installer un limiteur ou une deuxième détente sur l'installation Risque(s) constaté(s) : Pression d'alimentation des appareils d'utilisation anormalement élevée.

Photo n° PhGaz001
7c : il n'y pas de limiteur de pression ou de second détendeur sur une installation de GPL en récipient.
