DOSSIER DE DIAGNOSTICS TECHNIQUES

N° de dossier : **2018-BEI**

11 Chemin du Forgeron 31360 BEAUCHALOT

**RAPPORT DE L'ETAT DE L'INSTALLATION INTERIEURE D'ELECTRICITE
D'IMMEUBLE(S) A USAGE D'HABITATION**

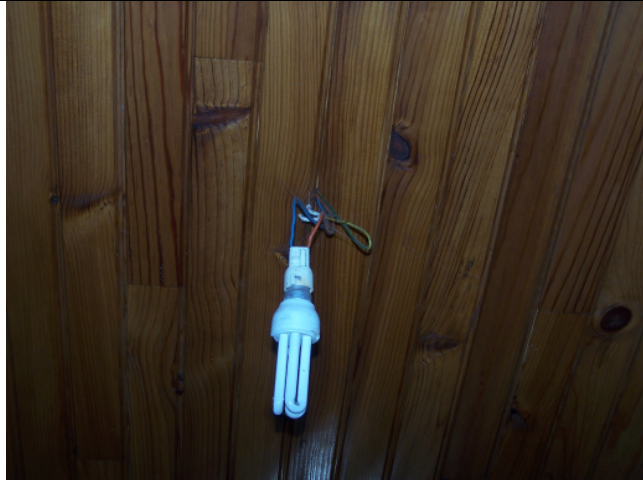
Photo 1

Douille de chantier

B4.3j1	Le courant assigné de l'interrupteur différentiel placé en aval du disjoncteur de branchement n'est pas adapté. calibré à 40 A contre 63 A demandé		
B8.3b	L'installation comporte au moins un matériel électrique inadapté à l'usage. douille de chantiers		
B8.3.e	Au moins un conducteur isolé n'est pas placé sur toute sa longueur dans un conduit, une goulotte, une plinthe ou une huisserie, en matière isolante ou métallique, jusqu'à sa pénétration dans le matériel électrique qu'il alimente. luminaires		
B7.3b	L'isolant d'au moins un conducteur est dégradé. convecteurs couloir

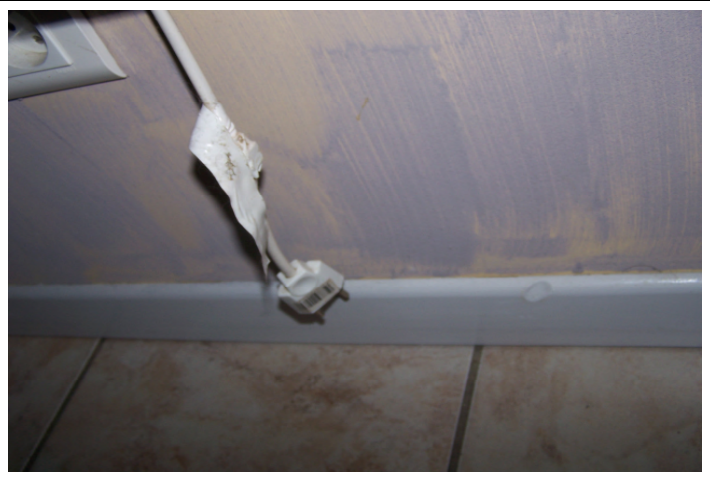
Photo 2

Conducteurs avec connexion mal isolé (convecteur couloir)
