DIAGNOSTIC DE L'ETAT DE L'INSTALLATION INTERIEURE D'ELECTRICITE

Département : PYRENEES ATLANTIQUES
Commune : SAINT-LAURENT-BRETAGNE (64160)
Adresse : 13 rue de la Mairie
Lieu-dit / immeuble : | Type d'immeuble : Maison individuelle

| ▪ Désignation et situation du lot de (co)propriété : | Rapport n° : BOLDRON 49999 10.04.18 ELEC

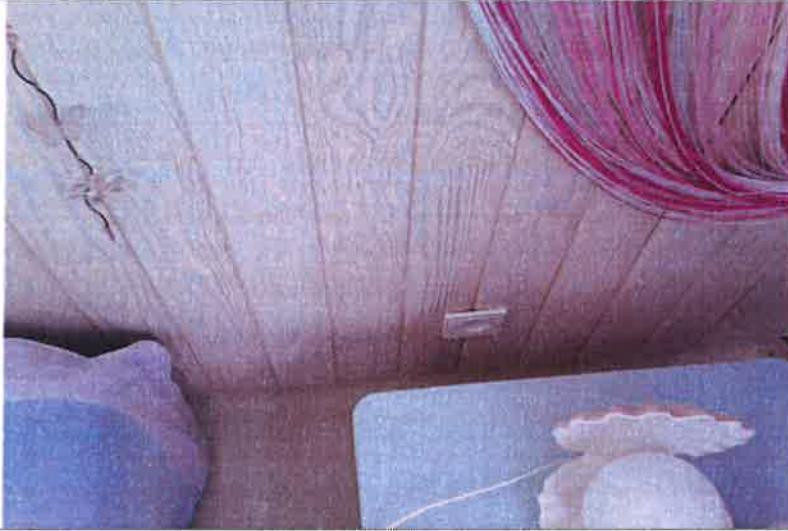
Point de contrôle N° B.3.3.6 a1)

N° article (1)	Libellé des anomalies	Localisation(*)	N° article (2)	Libellé des mesures compensatoires correctement mises en œuvre (3)	Observation
B.3.3.6 a1)	Au moins un socle de prise de courant ne comporte pas de broche de terre.	Logement	B.3.3.6.1	Alors que des socles de prise de courant ou des CIRCUITS de l'installation ne sont pas reliés à la terre (B.3.3.6 a1), a2 et a3), la MESURE COMPENSATOIRE suivante est correctement mise en œuvre : • protection du (des) CIRCUIT (s) concerné (s) ou de l'ensemble de l'installation électrique par au moins un dispositif différentiel à haute sensibilité ≤ 30 mA.	(Anomalie compensée par le point de contrôle B.3.3.6.1)

Description : Au moins un socle de prise de courant ne comporte pas de broche de terre.

Observation(s) (Anomalie compensée par le point de contrôle B.3.3.6.1)

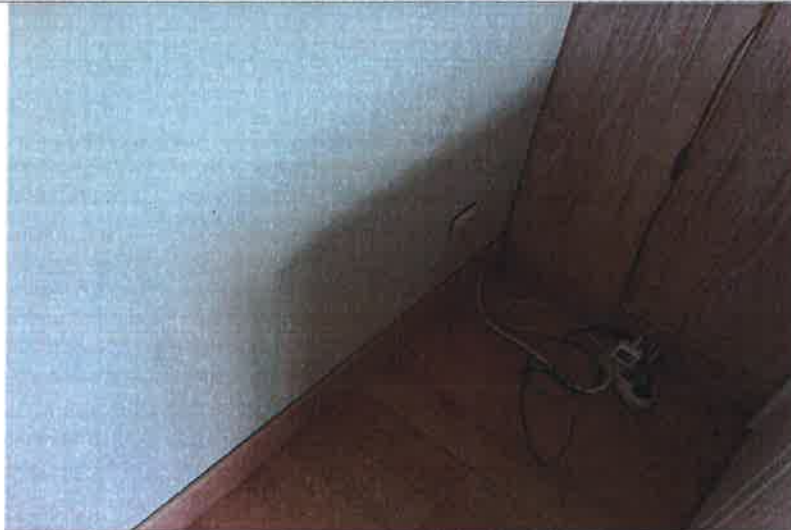
Point de contrôle N° B.3.3.6 a2)

N° article (1)	Libellé des anomalies	Localisation(*)	N° article (2)	Libellé des mesures compensatoires correctement mises en œuvre (3)	Observation
B.3.3.6 a2)	Au moins un socle de prise de courant comporte une broche de terre non reliée à la terre.	Logement	B.3.3.6.1	Alors que des socles de prise de courant ou des CIRCUITS de l'installation ne sont pas reliés à la terre (B.3.3.6 a1), a2 et a3), la MESURE COMPENSATOIRE suivante est correctement mise en œuvre : • protection du (des) CIRCUIT (s) concerné (s) ou de l'ensemble de l'installation électrique par au moins un dispositif différentiel à haute sensibilité ≤ 30 mA.	(Anomalie compensée par le point de contrôle B.3.3.6.1)

Description : Au moins un socle de prise de courant comporte une broche de terre non reliée à la terre.

Observation(s) (Anomalie compensée par le point de contrôle B.3.3.6.1)

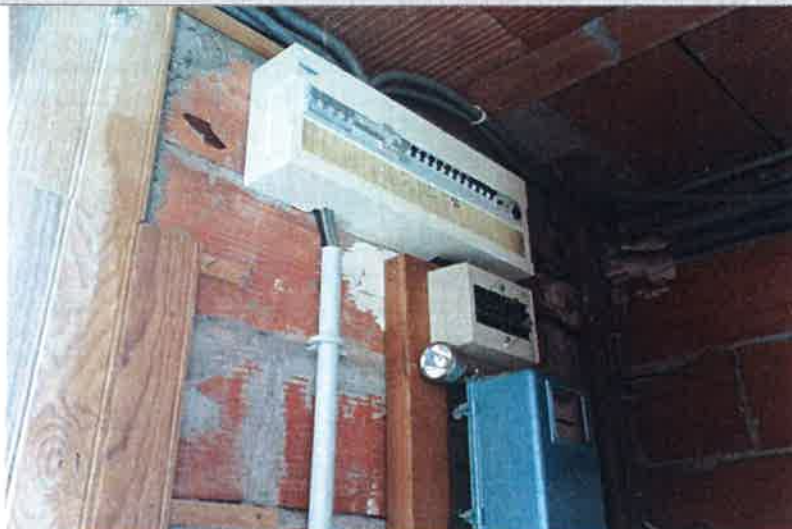
Point de contrôle N° B.4.3 j1)

N° article (1)	Libellé des anomalies	Localisation(*)	Observation
B.4.3 j1)	Le courant assigné de l'INTERRUPTEUR différentiel placé en aval du DISJONCTEUR de branchement n'est pas adapté.	Tableau électrique	En présence d'un circuit 32A, le courant assigné de l'interrupteur différentiel situé en aval du disjoncteur de branchement et assurant la coupure de l'ensemble de l'installation doit être de 63A et non de 40A comme c'est ici le cas.

<u>Description :</u>	Le courant assigné de l'INTERRUPTEUR différentiel placé en aval du DISJONCTEUR de branchement n'est pas adapté.
<u>Observation(s)</u>	En présence d'un circuit 32A, le courant assigné de l'interrupteur différentiel situé en aval du disjoncteur de branchement et assurant la coupure de l'ensemble de l'installation doit être de 63A et non de 40A comme c'est ici le cas.
