Date de la visite : 06/03/2019  
Contrôleur : LAULHÉ François  
Téléphone : 05-58-91-47-37  
francois.laulhe@sydec40.fr

Adresse de l'installation : 174 ALLEE DE GOUTIERN - SAINT-MARTIN-DE-SEIGNANX

## SCHEMA DE LA FILIERE D'ASSAINISSEMENT NON COLLECTIF

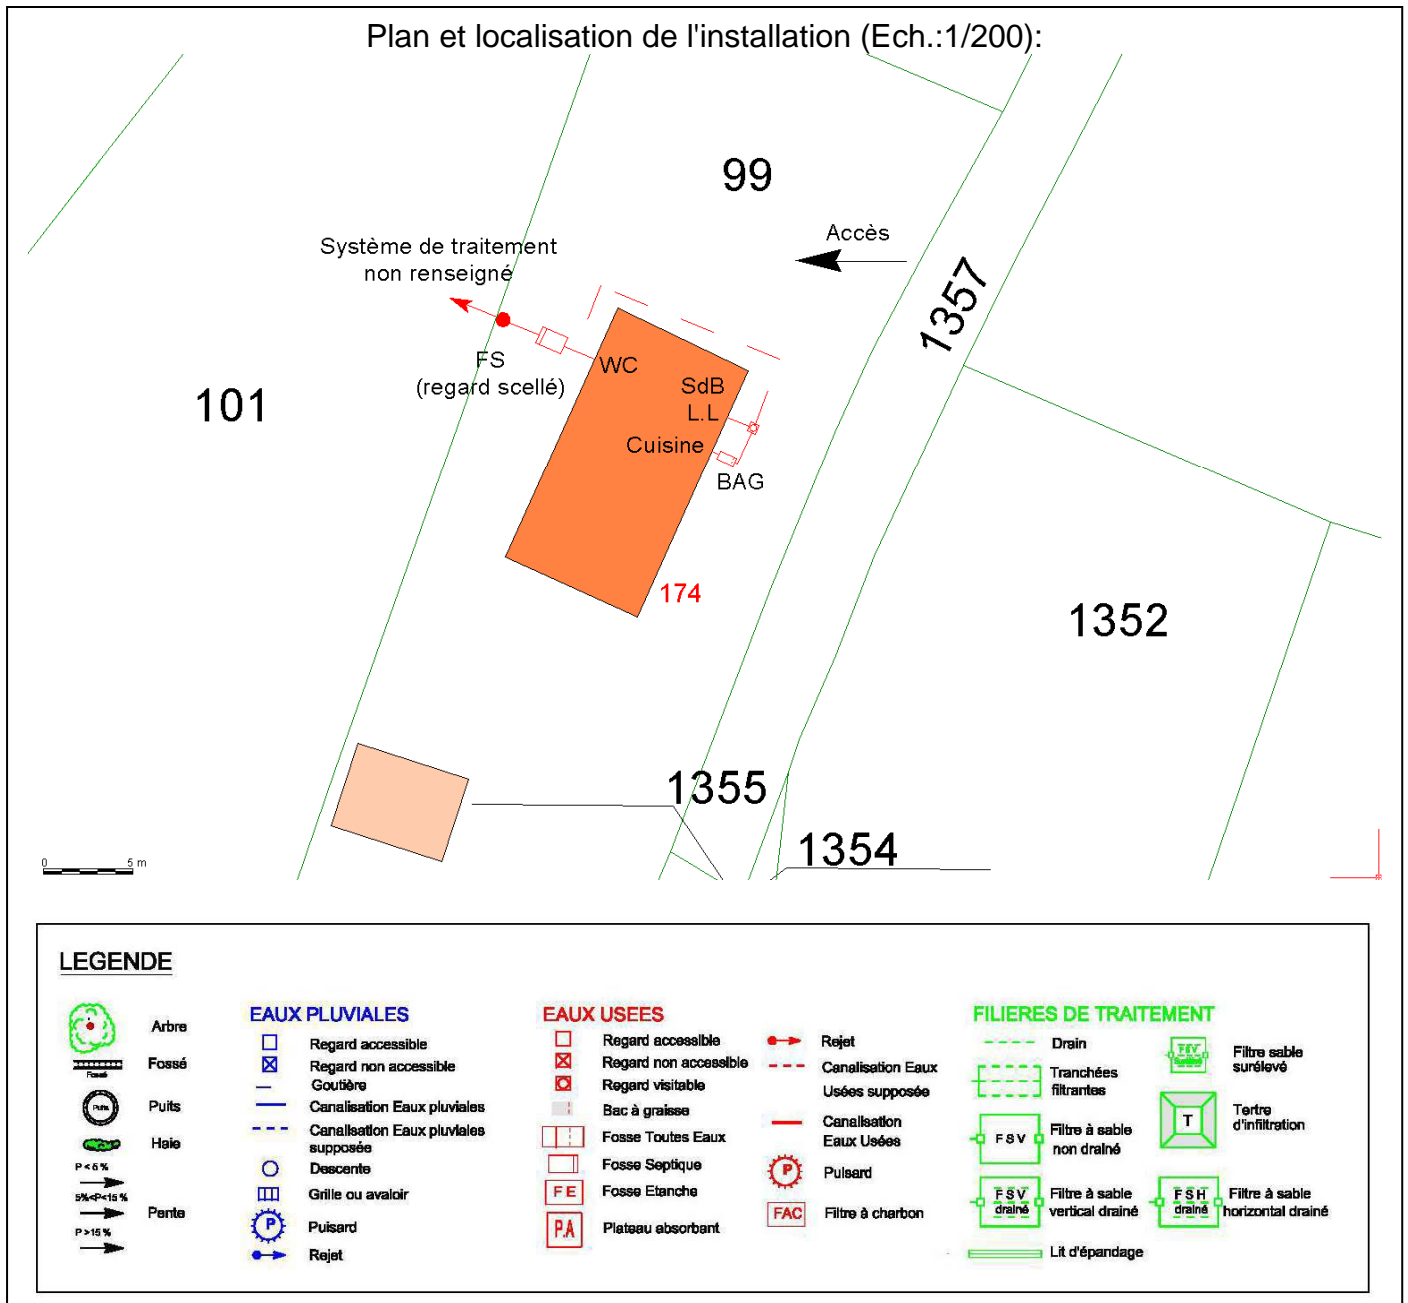
**Observations et préconisations :** Toutes les eaux usées sont prétraitées (ouvrages partiellement accessibles). Selon les informations du propriétaire, les eaux ménagères se jetteraient dans la fosse septique. Cependant, un système de prétraitement doit être mis en place, par l'acquéreur, selon les normes en vigueur.

**Observations et préconisations :** La nature du système de traitement n'a pu être renseignée le jour du contrôle. Sa présence est supposée.

**Observations et préconisations :** Le jour du contrôle, aucun rejet n'a été constaté. L'évacuation est réalisée, probablement, par le sol.

Toutes les eaux usées sont prétraitées (ouvrages partiellement accessibles) puis traitées par un système de traitement qui n'a pu être identifié (présence incertaine).

Un système de traitement doit être mis en place, par l'acquéreur, selon les normes en vigueur.

**Observations et préconisations :** Une vidange du bac à graisse est nécessaire.

Une vidange de la fosse est nécessaire.

Il est impératif, pour l'acquéreur, de prendre contact avec nos services afin de définir la mise en place d'un système d'assainissement complet adapté à la nature du sol et dimensionné selon la capacité d'accueil de l'habitation.
