Objet : Rapport de contrôle de fonctionnement et d'entretien de votre dispositif d'Assainissement Non Collectif.

## VERIFICATION DU BON FONCTIONNEMENT ET DE L'ENTRETIEN D'UNE INSTALLATION D'ASSAINISSEMENT NON COLLECTIF

### RAPPORT DE VISITE A CONSERVER

Identifiant du dossier : **431535**

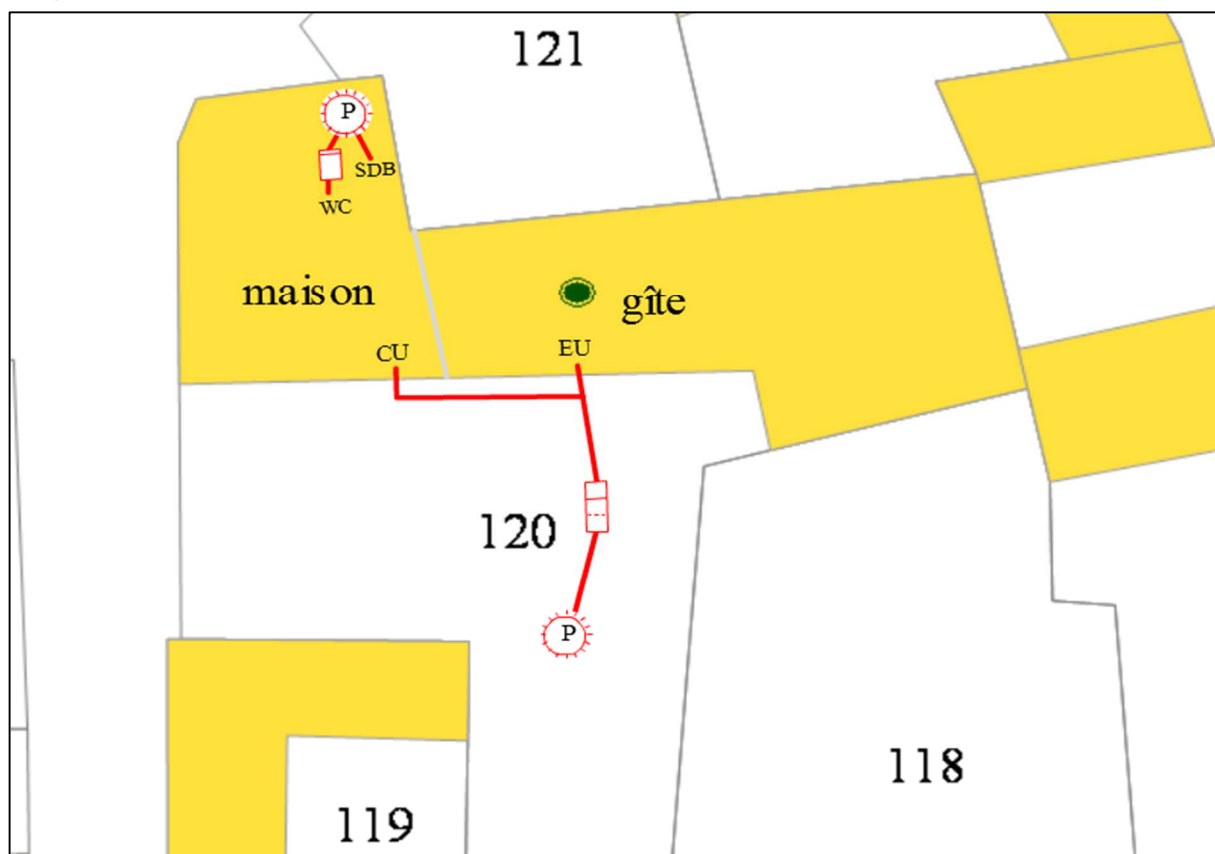
> Schéma de l'installation

Description	Constat	Commentaires
Fosse septique	Volume indéterminé ( WC maison)	Accessibilité : Oui Bon état de fonctionnement : Non vérifiable Dimensionnement : Indéterminé Défaut constaté : Oui (cf. commentaires)	Volume indéterminé
Fosse toutes eaux	6000L ( cuisine maison et EU gîte)	Accessibilité : Non Bon état de fonctionnement : Non vérifiable Dimensionnement : Correct Défaut constaté : Oui (cf. commentaires)	Non accessible ( gros bloc de béton)
Puisard	Volume indéterminé, rejet de la fosse toutes eaux	Accessibilité : Non Bon état de fonctionnement : Non vérifiable Dimensionnement : Indéterminé Défaut constaté : Oui (cf. commentaires)	Volume indéterminé
Puisard	Volume indéterminé rejet de la FS et de la SDB	Accessibilité : Non Bon état de fonctionnement : Non vérifiable Dimensionnement : Indéterminé Défaut constaté : Oui (cf. commentaires)	Volume indéterminé

Défauts constatés : Installation incomplète

Travaux sous 1 an (si vente) : Mettre en place un dispositif d'assainissement non collectif réglementaire au dimensionnement adapté.

Recommandations : Travaux nécessaires pour la mise en conformité : mettre en place un dispositif d'assainissement non collectif réglementaire au dimensionnement adapté.
