Service Public d'Assainissement Non Collectif
CS20067

Objet : Assainissement non collectif / rapport de visite

COMMUNE : BUZIET
SERVICE PUBLIC D'ASSAINISSEMENT NON
COLLECTIF

Abonné : 375
Dossier : 156/375
Visite du : 06-janvier-2020

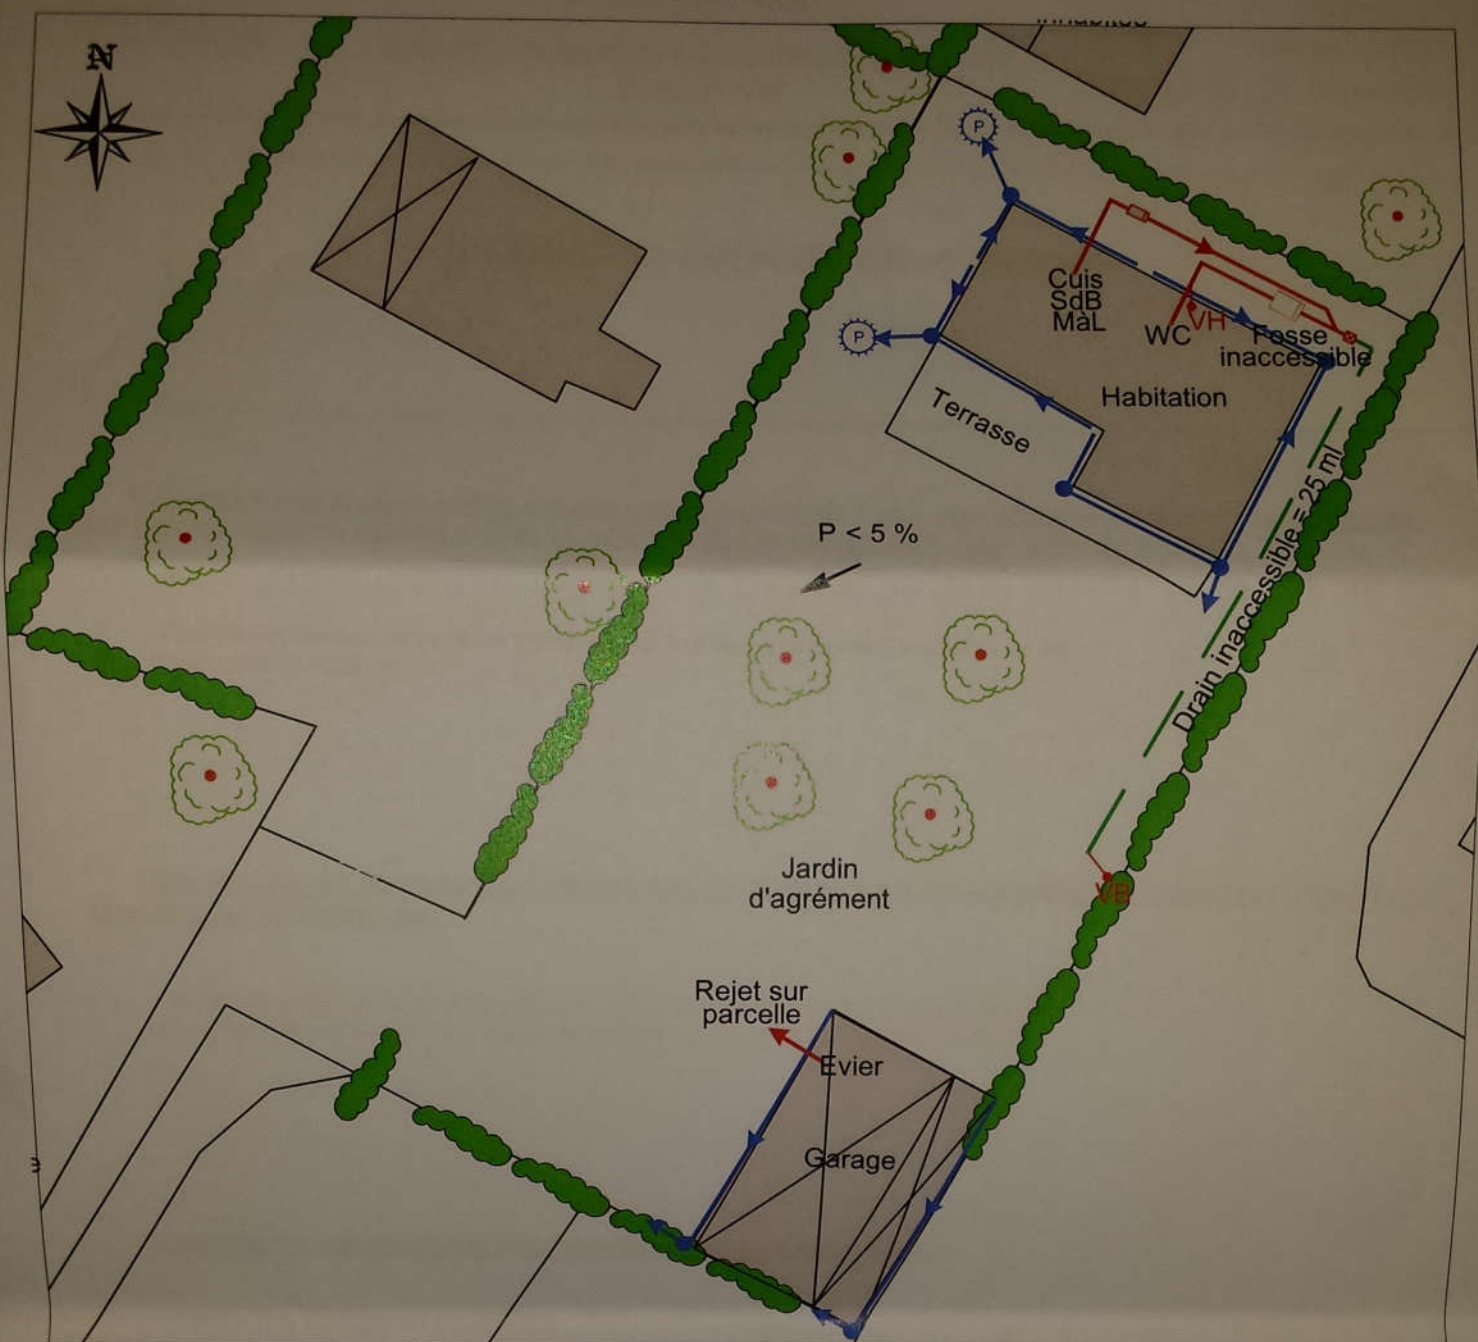
PLAN

L'aménagement du terrain gêne-t-il (ou peut-il gêner) le fonctionnement de la filière de traitement : oui
Risques : Tranchées d'épandage à proximité d'une haie vive, risques de pénétration racines au niveau du drain.

Le volume du bac à graisses est inconnu.

La fosse septique est inaccessible, son état n'a pas été vérifié le jour du contrôle. Sa localisation nous a été donnée sans éléments probants par le propriétaire.

Le regard de répartition du drain filtrant est également inaccessible.

Les eaux usées de l'évier du garage sont directement rejetées sur la parcelle.

Schéma de principe reposant sur le constat du technicien lors de sa visite ainsi que sur les affirmations du propriétaire quant aux dispositifs enterrés ou non. La responsabilité du propriétaire reste engagée en cas de vices cachés.

- Réaliser les travaux nécessaires afin d'éliminer tout risque de contact possible avec les eaux usées non traitées.

- Mettre en place un système de prétraitement et traitement conforme à la réglementation en vigueur (arrêté modifié du 7 septembre 2009 fixant les prescriptions techniques).

- Rendre tous les regards inaccessibles,
- Mettre en place une ventilation primaire et secondaire respectivement en amont et en aval de la fosse septique en diamètre 100mm et les remonter en hauteur.
