VOTRE DOSSIER DE DIAGNOSTICS TECHNIQUES

1208800

Bien immobilier expertisé : **2326 CHEMIN MAILLELEVANT
31430 CASTELNAU PICAMPEAU**

ÉTAT DU BÂTIMENT RELATIF À LA PRÉSENCE DE TERMITES

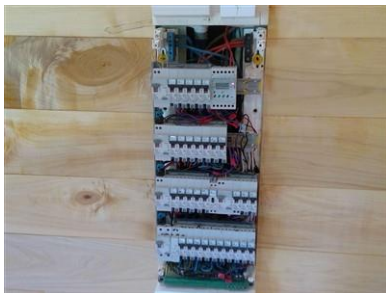
Photo du Compteur électrique

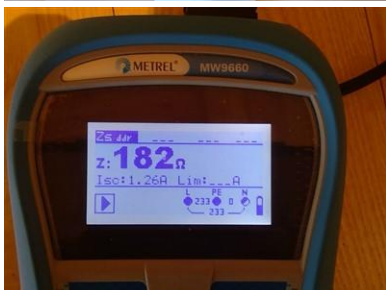
Photo PhEle001

Libellé de l'anomalie : B3.3.1 d La valeur de la résistance de la prise de terre n'est pas adaptée au courant différentiel résiduel (sensibilité) du ou des dispositifs différentiels protégeant l'ensemble de l'installation électrique.
