CONTROLE DE FONCTIONNEMENT

RAPPORT DE VISITE SUR LE SYSTEME D'ASSAINISSEMENT NON COLLECTIF COMMUNE DE SAUVETERRE

N° dossier : 12302 Nom de l'usager : ANDRADE / DA COSTA Prénom : David / Jessica Adresse de l'immeuble : 4 COTE DU CHATEAU Commune : SAUVETERRE Section et n° parcelle(s) : ZE 0111 Date de réalisation de l'assainissement : 2006	Propriétaire de l'immeuble : Nom du propriétaire : ANDRADE / DA COSTA Prénom : David / Jessica Adresse : 4 COTE DU CHATEAU 65700 SAUVETERRE
---	--

Visite le : 16/02/2021 à 14:30

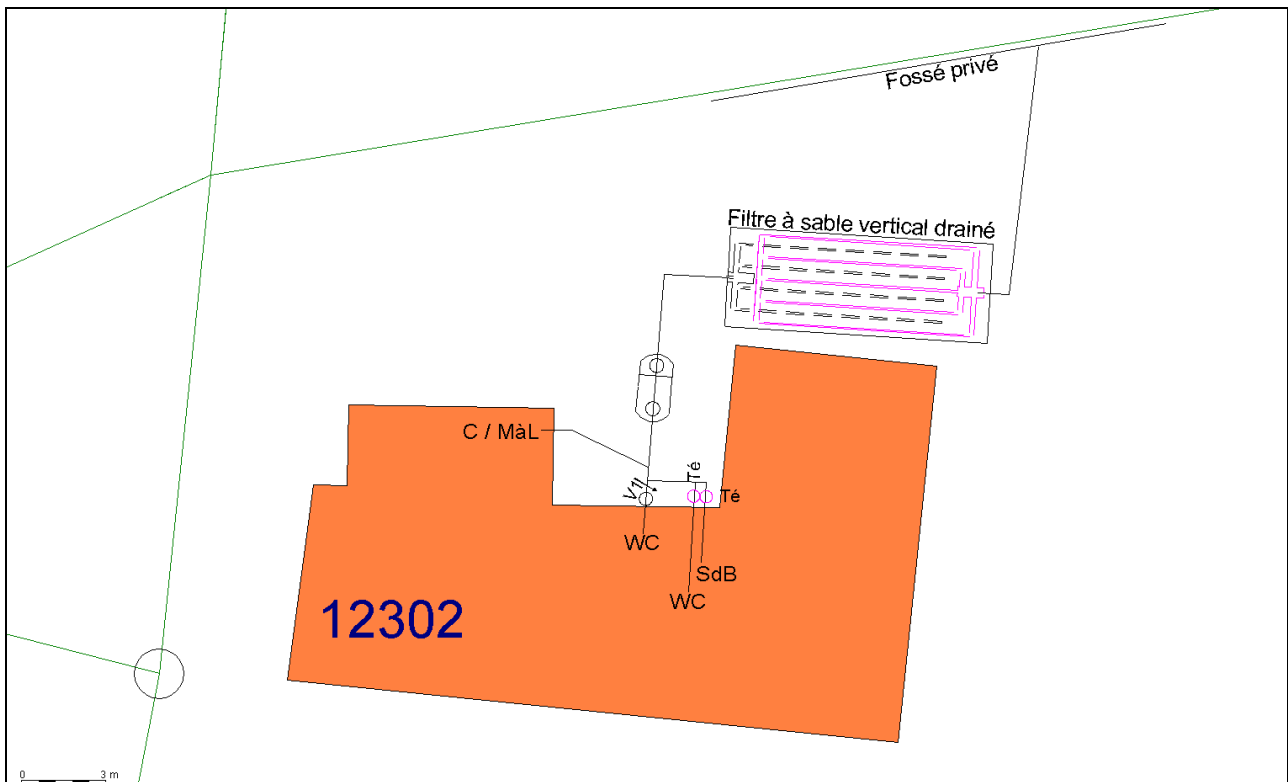
Plan et localisation de l'installation (Ech.:1/102):

SCHEMA DU DISPOSITIF D'ASSAINISSEMENT NON COLLECTIF

Le dimensionnement de la filière de traitement n'est pas connu. Par conséquent, nous émettons des réserves sur l'efficacité épuratoire de cet aménagement (sous-dimensionnement) surtout s'il y'a une augmentation du nombre d'occupant dans l'habitation. Il serait nécessaire de retrouver des plans ou documents datant de la période de réalisation afin de pouvoir vérifier le linéaire de la filière de traitement en place.

Cependant, compte tenu de la fréquentation actuelle, le dispositif fonctionne sans désagrément notable.

<input type="checkbox"/> Installation incomplète <input type="checkbox"/> Installation significativement sous-dimensionnée <input type="checkbox"/> Installation présentant des dysfonctionnements majeurs	Installation non conforme travaux obligatoires : (cas C) ↳ si vente travaux dans un délai de 1 an	Installation non-conforme (cas a) ↳ Travaux obligatoires sous 4 ans ↳ si vente travaux dans un délai de 1 an	Installation présentant un risque environnemental avéré Installation non-conforme (cas b) ↳ Travaux obligatoires sous 4 ans ↳ si vente travaux dans un délai de 1 an
<input checked="" type="checkbox"/> Installation présentant des défauts d'entretien ou une usure de l'un de ses éléments constitutifs	<ul style="list-style-type: none"> - Préfiltre à entretenir - Remonter la ventilation primaire - Nettoyer les dépôts dans le regard de répartition de la filière de traitement - Mise en place d'une ventilation secondaire - Localiser le point de rejet des eaux traitées - Déterminer le dimensionnement exact de la filière de traitement
